ANEXO XII

DESCRIPCIÓN DE LA INUNDACIÓN DE LA CIUDAD DE SANTA FE

CORRELATO DE HECHOS Y ACCIONES

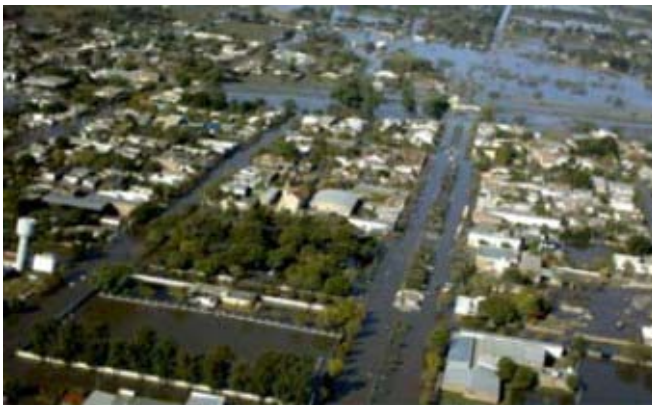
En la imagen adjunta se muestra el estado de anegamiento de la zona de El Recreo, al norte de la ciudad

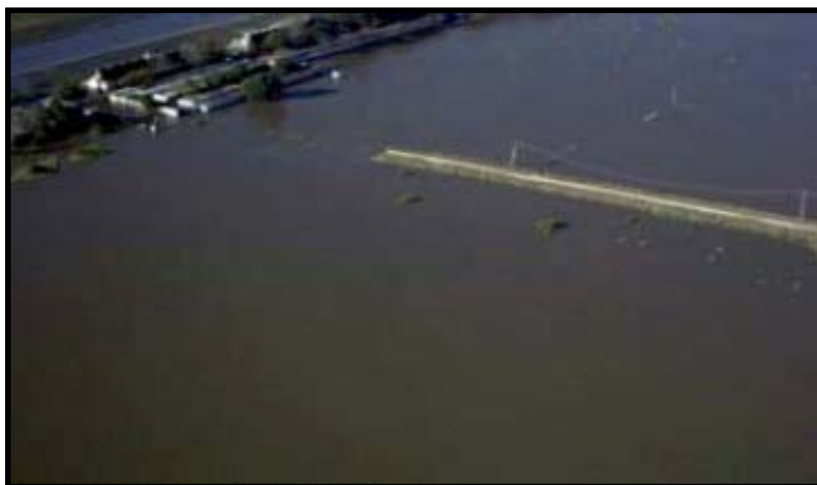
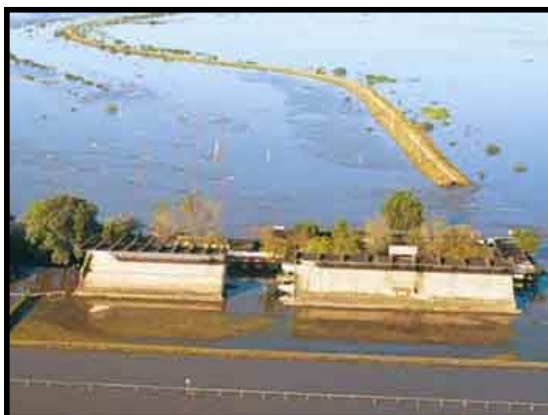
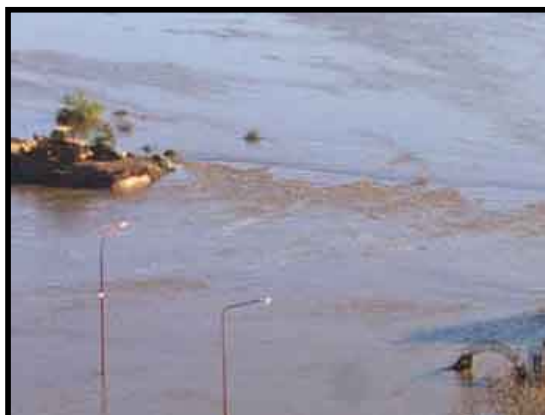
En horas de la tarde de ese día, se había producido el inicio de un proceso de erosión sobre el extremo norte del terraplén de defensa (Tramo II), con el consecuente incremento del ancho de ingreso del flujo a la ciudad.

Asimismo, en las siguientes fotografías se aprecia el estado de situación existente en la zona donde se produjo la brecha a la altura de la calle Gorostiaga.

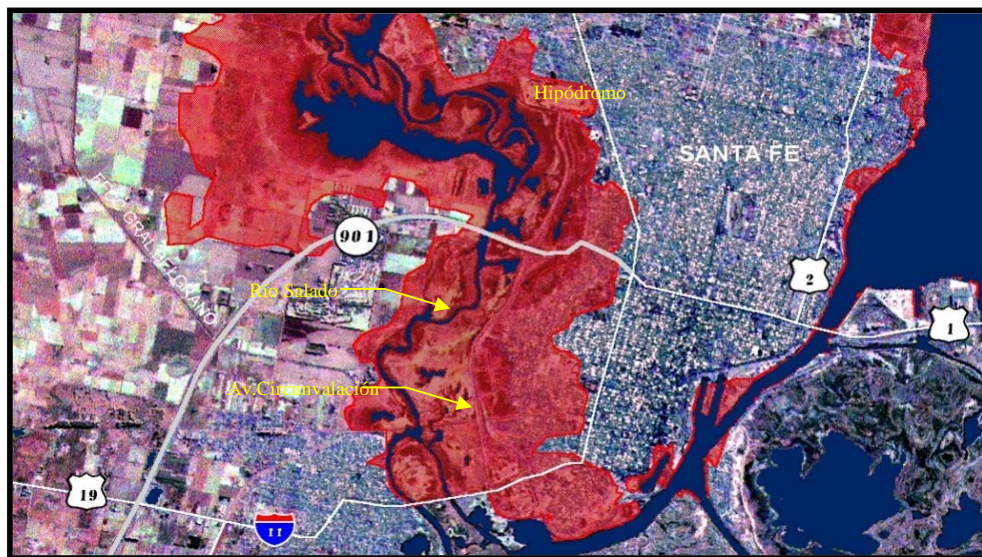
Alcance de la inundación al 01-mayo-2003

En la siguiente imagen satelital, obtenida del INA, se observa el estado de anegamiento de la ciudad el día 01 de mayo:

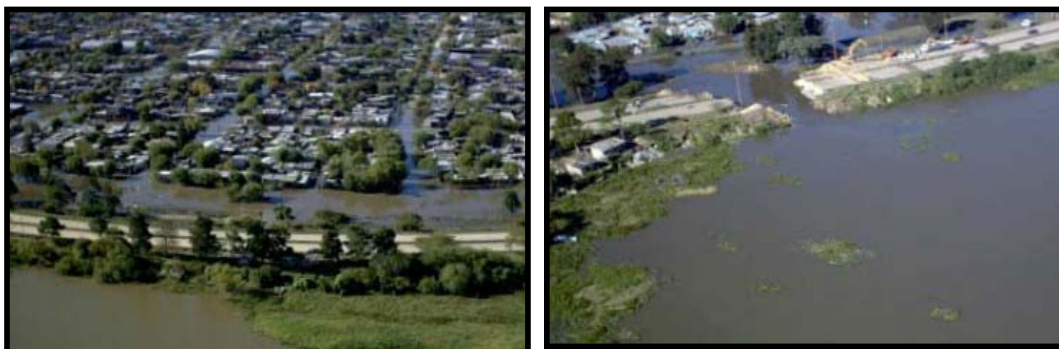
Anegamiento y corte de terraplén en barrio Centenario

En las siguientes imágenes fotográficas se muestran el anegamiento producido en el barrio Centenario y el corte efectuado en el terraplén Irigoyen a la altura del mismo.

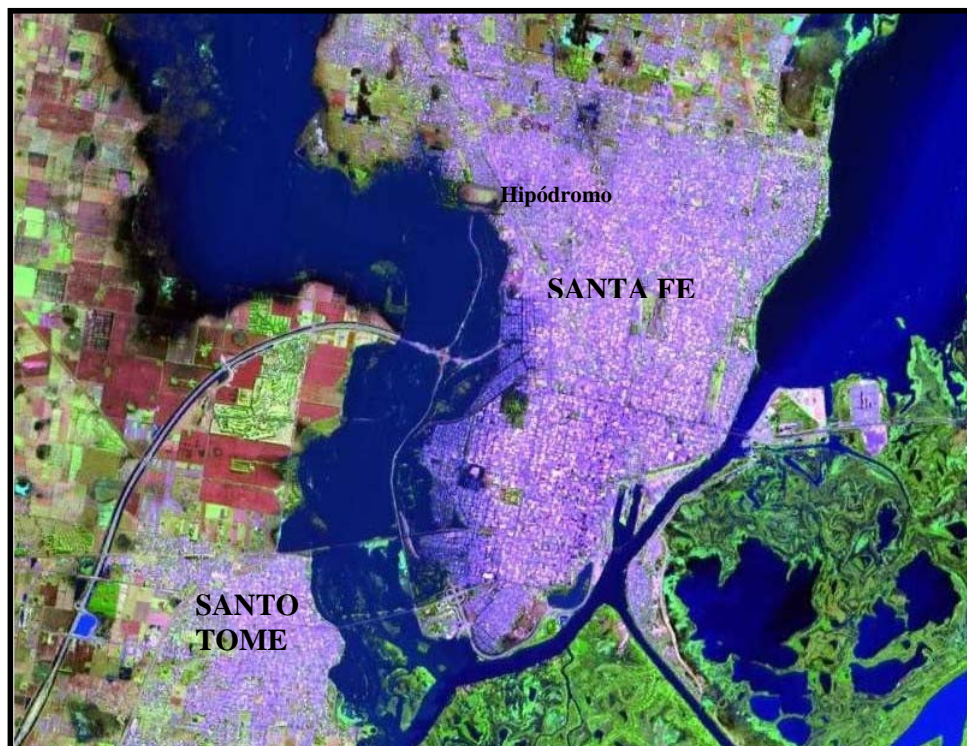
Asimismo, de la misma fuente, se obtuvo la siguiente imagen que muestra la situación existente el día 03 de mayo de 2003.

Los cortes de los terraplenes realizados fueron generando una condición de escurrimiento desde el casco urbano hacia el río, permitiendo que gradualmente descendieran los niveles en el interior del recinto conformado por los terraplenes de defensa.

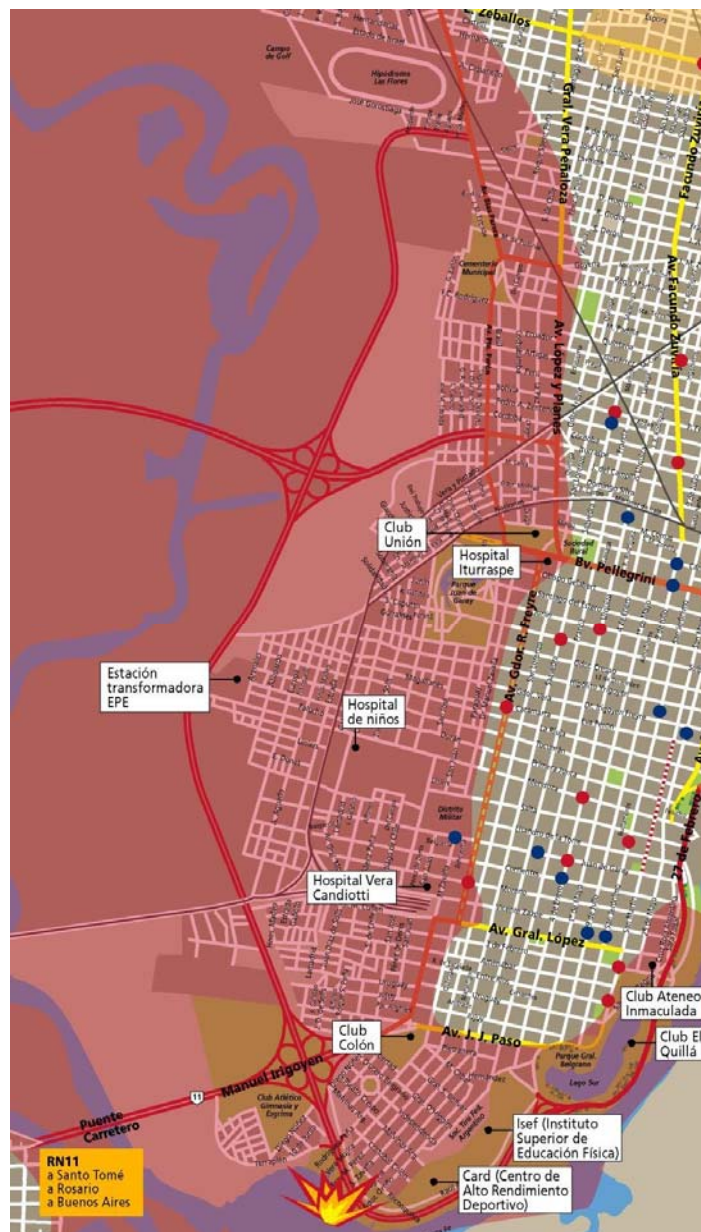
Alcance de la inundación al 03-05-03

En el siguiente esquema se observa el alcance de la inundación registrado al 03-05-03.

Tal como se aprecia, los anegamientos dejaron bajo agua todo el sector Oeste de la ciudad, incluyendo los tres hospitales existentes en la zona y gran parte del radio céntrico.
