REACONDICIONAMIENTO CANAL SALTO GRANDE

REPARACION ALCANTARILLA N°21

PROGRESIVA 14,777km.

29

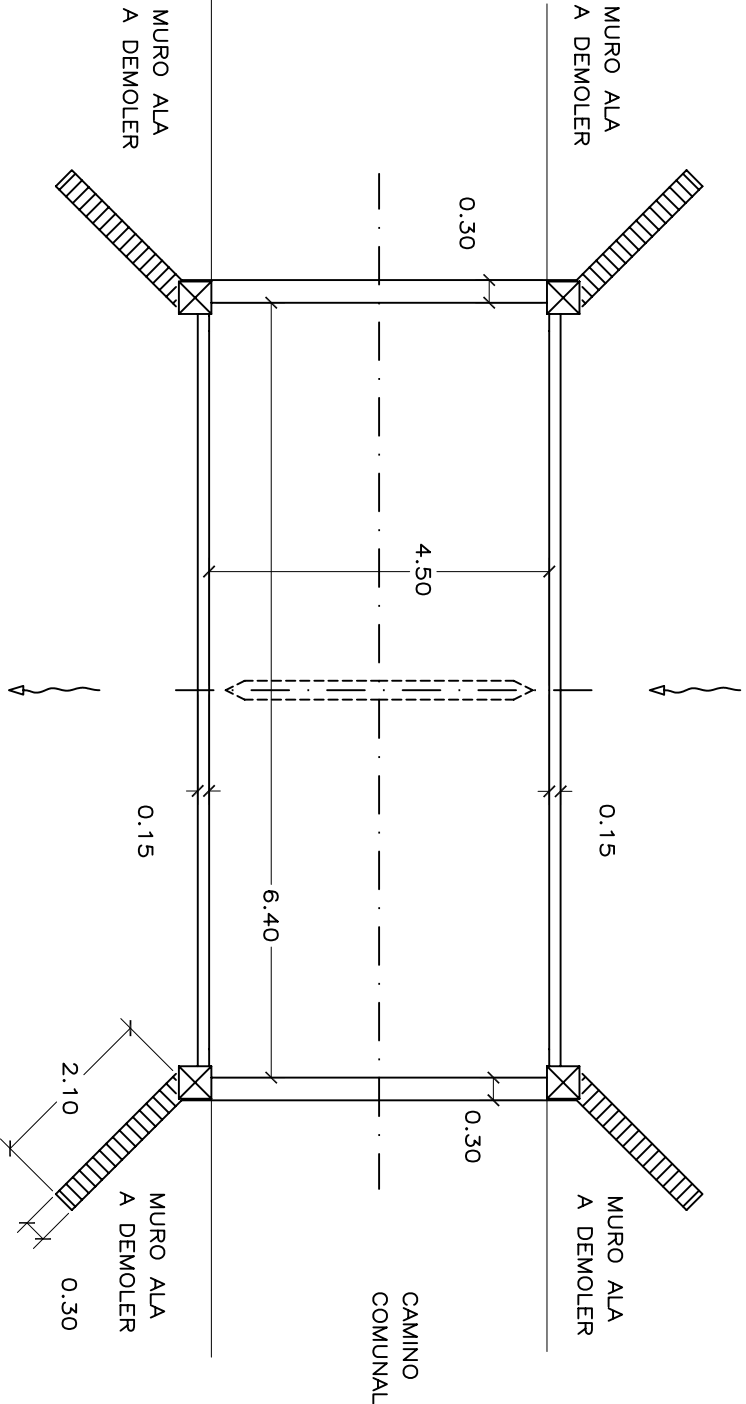
ALCANTARILLA N°21

CONDICION ACTUAL

- 1. ESTRIBOS EN BUEN ESTADO
- 2. SOCAVACION BASE PILA
- 3. MUROS DE ALA FISURADOS

- 1. DEMOLER MURO DE ALA
- 2. RESTITUIRLO CON FUNDACION DE H° POBRE (H-8)
