<div>PLANO</div> <div>PATOLOGIAS - TAREAS A REALIZAR. PLANTA DE TECHO</div> <div>AUTOR</div> <div>TETTAMANTI MARIA CECILIA</div> <div>FECHA</div> <div>05-02-21</div> <div>ESCALA</div> <div>1:250</div> <div>REVISIÓN</div> <div>00</div> <div>DENOMINACIÓN</div> <div>A06</div> <div>Todas las medidas se verificarán en obra</div>

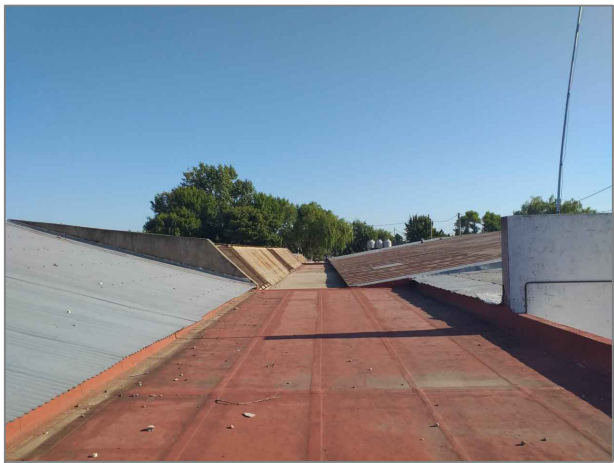
SECTOR 5 / LOSA PLANA DE HORMIGON
SUP.= 250 m2

Losa plana - mojinetes - encuentros con cubierta inclinada de chapa
Foto 1

PINTURA IMPERMEABILIZANTE
- Impermeabilizar tanto paramentos horizontales como verticales con menbrana liquida impermeabilizante de techos con poliuretano, tipo Sika lastic 560 o similar y malla no tejida de poliester tipo Sika tex 75 o similar.

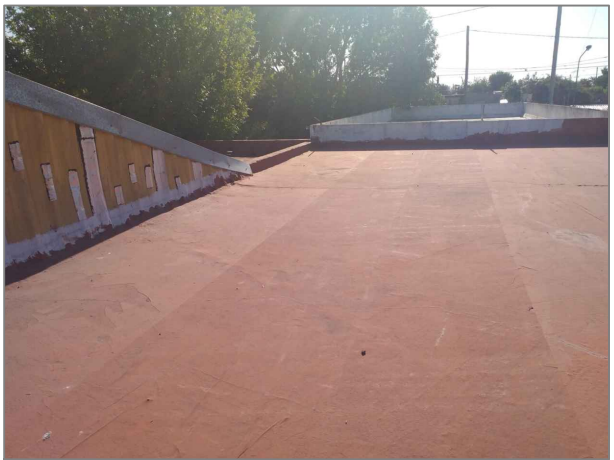
SECTOR 6 / UNION CUBIERTAS PLANA - INCLINADA
SUP.= 224 m2

Lateral cubierta inclinada - plana
Foto 1

REMOCION / RETIRO DE MENBRANAS - MANTAS ASFALTICA
- Se retirara hormigon de pendiente y/o carpetas existentes en los sectores donde haya un impedimento de libre escurrimiento, dejando la superficie nivelada y uniforme.

CARPETA DE NIVELACION / REPARACION DE MOJINETES
- Nivelacion y reparacion en aquellos sectores que presenten depresiones, lomas, roturas, grietas y todo elemento mal adherido que permita la retencion de agua de lluvia.
- Realizar puente de aherencia (1 parte de emulsion sintetica - Sika latex o similar + 1 parte de agua). Previo realizar la ejecucion de una carpeta niveladora de 2cm de espesor, nivelada y perfectamente lisa - limpia.
- Reparacion de revoque en mojinetes

DESOBSTRUCCION DE DESAGUES PLUVIALES
-Se desobtruiran por completo las cañerías correspondientes a la Inst. Pluvial. (Embudos - Canaletas - bajadas), verificando así su estado y funcionamiento.

PREPARACION
-Se debera limpiar toda la superficie mediante hidrolavado a presion, constatndo así su correcta ejecucion.

IMPERMEABILIZACION DE SUP. DE CUBIERTA Y MOJINETES
- Reparar grietas y fisuras que se presente en la superficie. Sellar con Sika flex
- Imprimacion con pintura asfaltica Megaflex base solvente o similar.

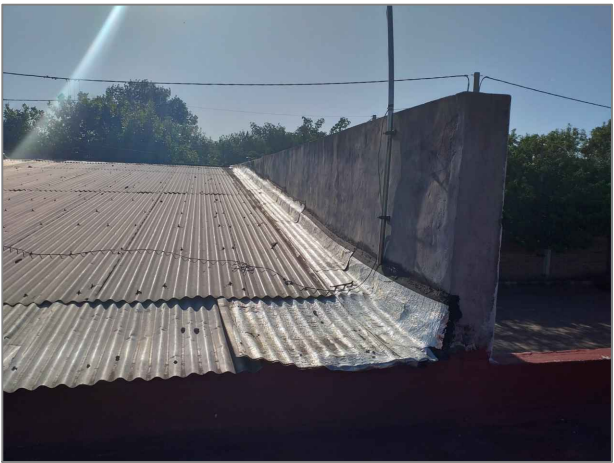
SECTOR 4 / CUBIERTA INCLINADA DE CHAPA ZINC
SUP.= 50 m2

Cubiertas sobre Aula-Porteria y Baños
Foto 1

CAMBIO DE CHAPAS EN CUBIERTAS
- Retiro de Chapas, menbranas y tornilleria existente
- Colocacion de cubierta nueva de chapa acanalada Zincalum C25
- Colocacion de menbrana + Babetas perimetrales y cenefas de plegado en chapa galvanizada

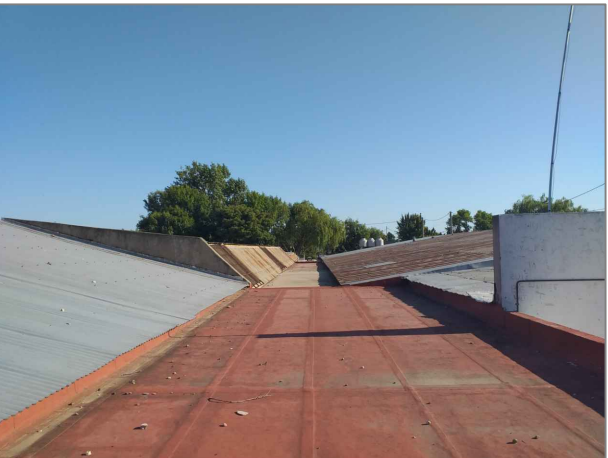
SECTOR 3 / REPARACION DE CUBIERTAS
SUP.= 890 m2

Cubierta inclinada de chapa
Foto 1

REPARACION DE CUBIERTAS INCLINADAS DE CHAPA
- Se sellaran todos los tornillos de sujecion. Aquellos tornillos en mal estado, deteriorados o ausentes seran reemplazados por nuevos tornillos exagonales con arandelas de neopreno.
-Sellar uniones entre chapas y especialmente en todos los encuentros

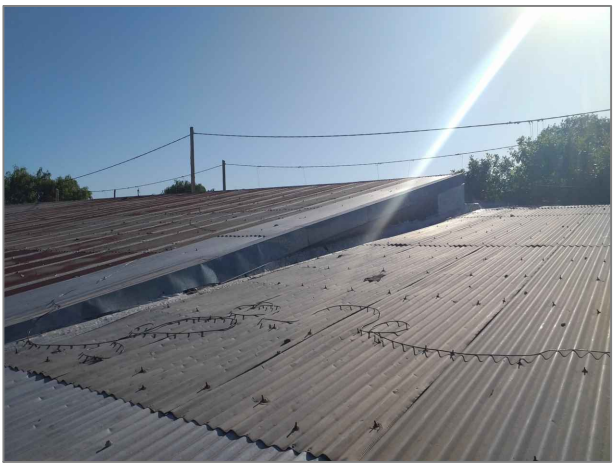
Encuentro cubierta Aula y Baños
Foto 2

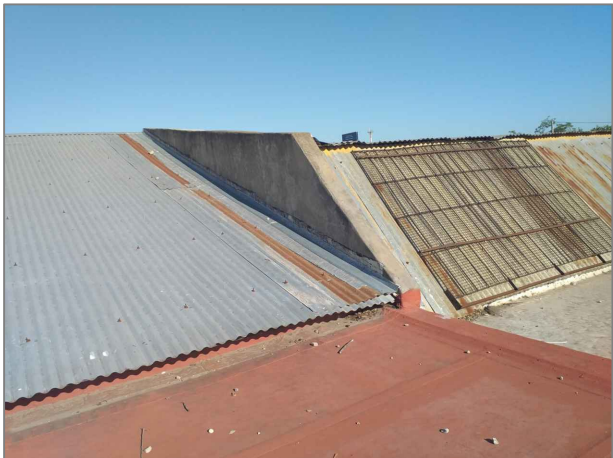
SECTOR 2 / RETIRO CHAPAS ACANALADA DE ZINC REEMPLAZO POR NUEVAS CHAPAS SINUSOIDAL DE POLICARBONATO. SUP.= 245 m2

REEMPLAZO CHAPA DE ZINC POR CHAPAS DE POLICARBONATO.
-Retirar chapas exist. de Zinc y colocar nuevas chapas sinusoidal de policarbonato, verificar el estado de la estructura exist. y cambiar tramo en caso de ser necesario.

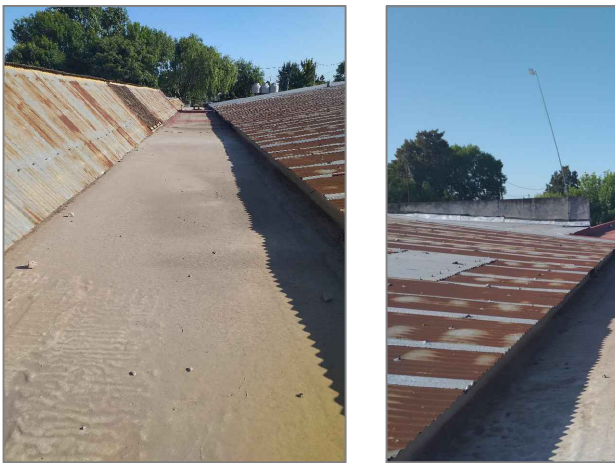
SECTOR 1 / LOSA PLANA DE HORMIGON
SUP.= 250 m2

Losa plana - mojinetes - encuentros con cubierta inclinada de chapa
Foto 1

PINTURA IMPERMEABILIZANTE
- Impermeabilizar tanto paramentos horizontales como verticales con menbrana liquida impermeabilizante de techos con poliuretano, tipo Sika lastic 560 o similar y malla no tejida de poliester tipo Sika tex 75 o similar.
