Ref.: Expediente N° 1341/2003, "Fiscal N° 2 s/  
Req. de Instrucción en relación denuncia de  
Zanutigh Ana Isabel y otros..".

Nos dirigimos a Ud. a efectos de elevarle a su consideración las respuestas a los  
requerimientos de aclaraciones efectuados por el representante del actor Civil, referidas al  
informe pericial oportunamente entregado.

Desde esta parte civil en los autos caratulados: "FISCAL N° 2 s/REQUISITORIA DE INSTRUCCIÓN EN RELACION A DENUNCIA DE ZANUTIGH, ANA ISABEL; TEMPORETTI, MARIA CRISTINA; DE OLAZÁBAL, EMILIANO" (Expte. N° 1341/03), de trámite ante el Juzgado Penal de Instrucción de la 7ma. Nominación de la ciudad de Santa Fe y de acuerdo a lo conversado con el Sr. Juez el día martes 30 de agosto de 2005, les solicitamos nos aclaren las siguientes cuestiones:

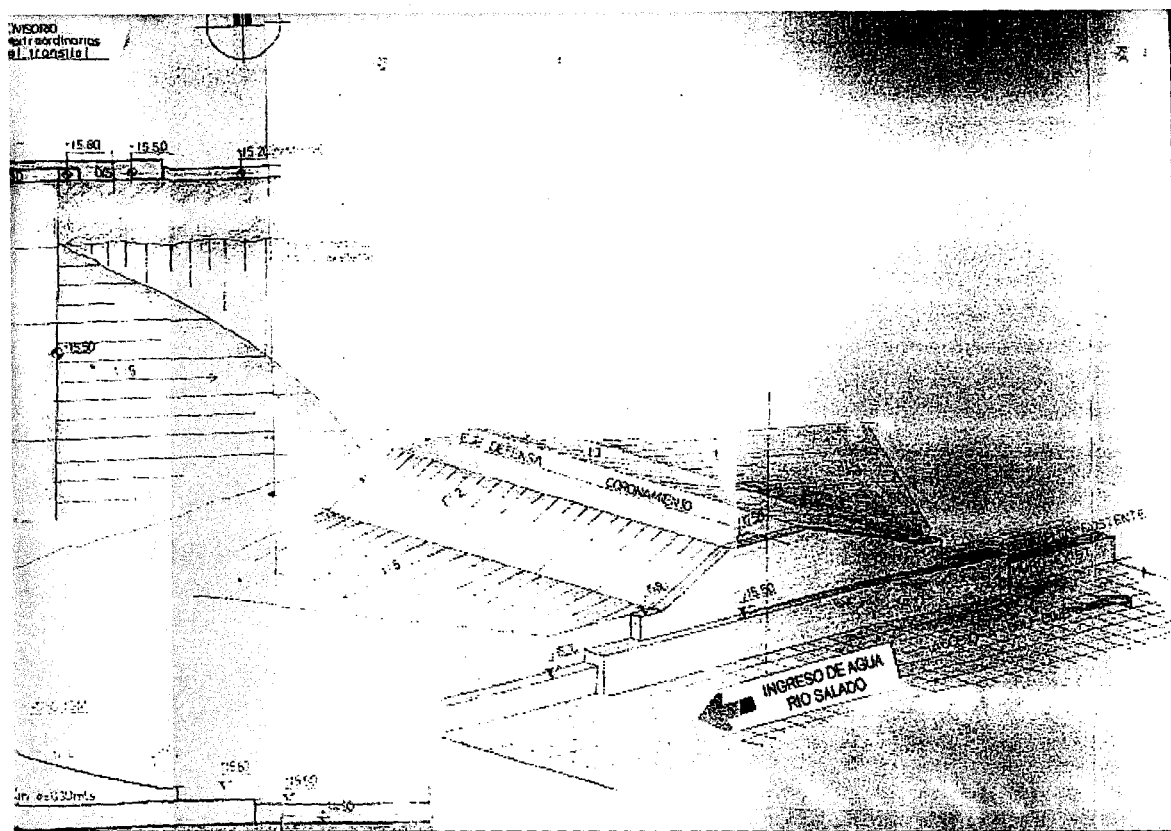
Figura 1. Reproducción parcial de la figura 34c, “muro de empalme del cierre provisorio de la defensa”, incluida en la documentación del MOSP (1994).

-Tomo II Planos lamina 34 C "muro de empalme del cierre provisorio de la defensa"

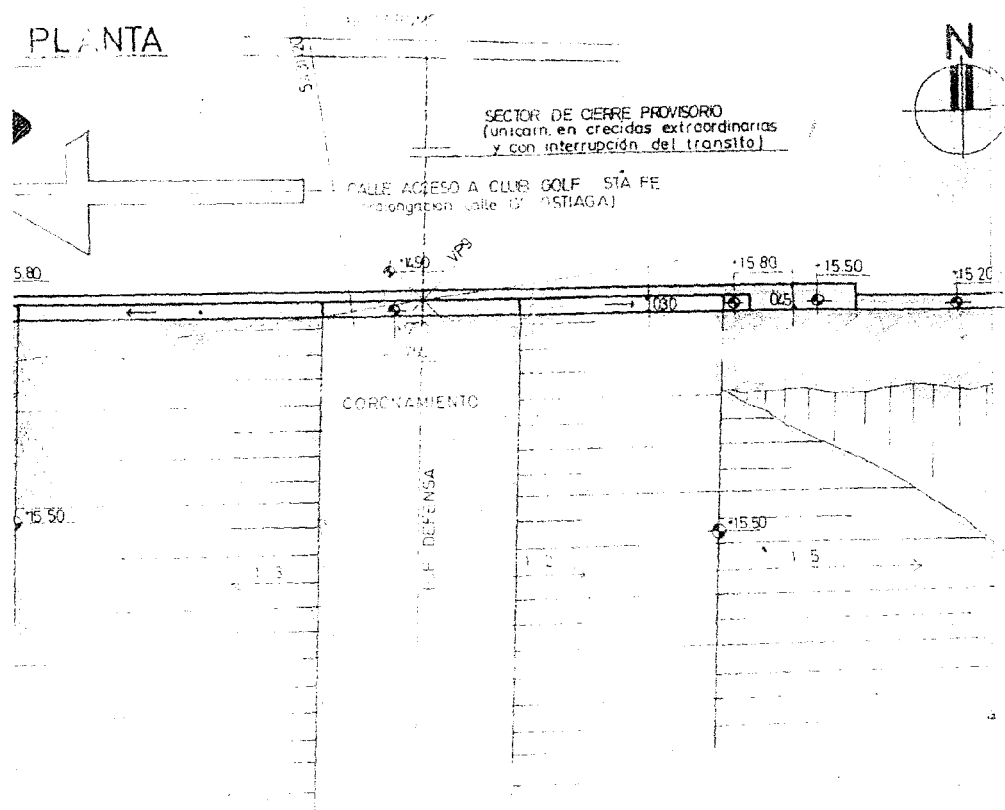
Figura 2. Reproducción parcial de la figura 34c, “muro de empalme del cierre provisorio de la defensa”, incluida en la documentación del MOSP (1994).

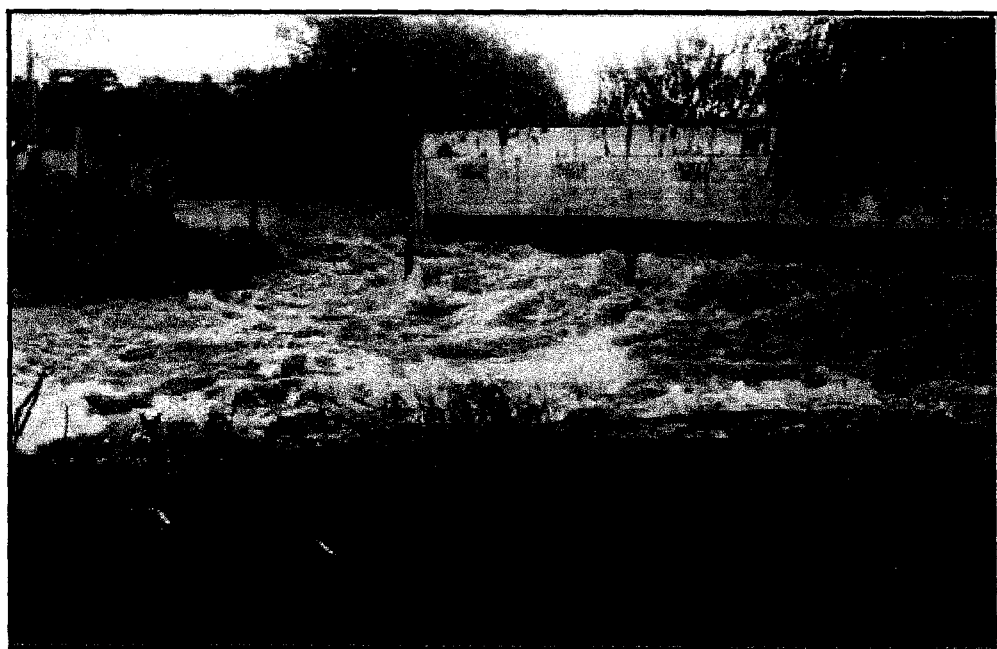
En ambas imágenes se ve la posición relativa de la superficie libre del escurrimiento con relación a la cota de coronamiento del terraplén.

Figura 3. Fotografía extraída de la página de Internet de la DNV ([www.vialidad.gov.ar/provincias/santafe/fotos\\_inundacion.htm](http://www.vialidad.gov.ar/provincias/santafe/fotos_inundacion.htm)).

Por último, si se considera que la cota de proyecto con la cual se concibió y construyó el tramo II de la defensa fue fijada en 17,50 m y si se analiza la documentación fotográfica y filmica antecedente, que ilustra el ingreso de las aguas por la zona deprimida de la calle Gorostiaga, puede observarse que la altura de la sección de ingreso superaba ampliamente el valor de 1 m. En las Figuras 3 y 4 pueden observarse las circunstancias antes descriptas.

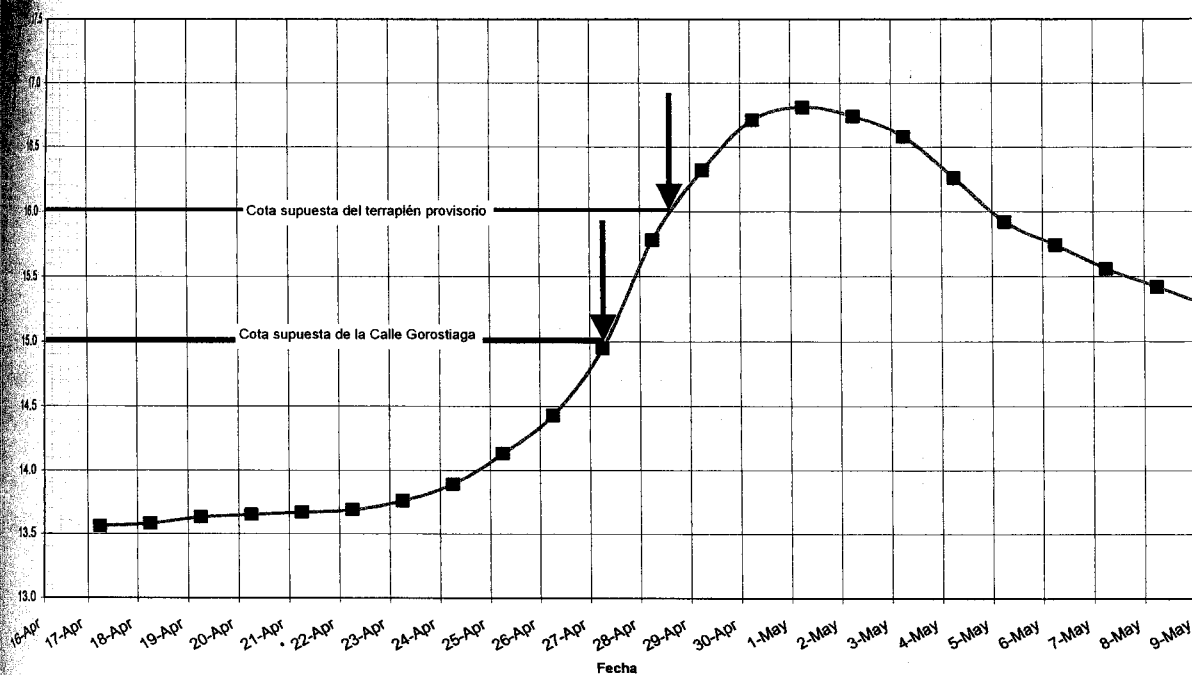
CRECIDA 2003  
Variación de niveles en la zona del Hipódromo

Al como se observa, en la misma se han comparado los niveles supuestos en la calle Gorostiaga y los niveles supuestos en la altura del terraplén provisorio. Como se aprecia, los niveles líquidos alcanzaron la cota de desborde de la calle Gorostiaga, tal como lo demuestran los antecedentes existentes, en el transcurso del día 27 de abril. En caso de haberse mantenido estable un terraplén provisorio con cota 16 m, con una longitud adecuada que impida el ingreso de las aguas en sectores aguas arriba del hipódromo, el ingreso a la ciudad se hubiera producido durante el transcurso del día 28 de abril.

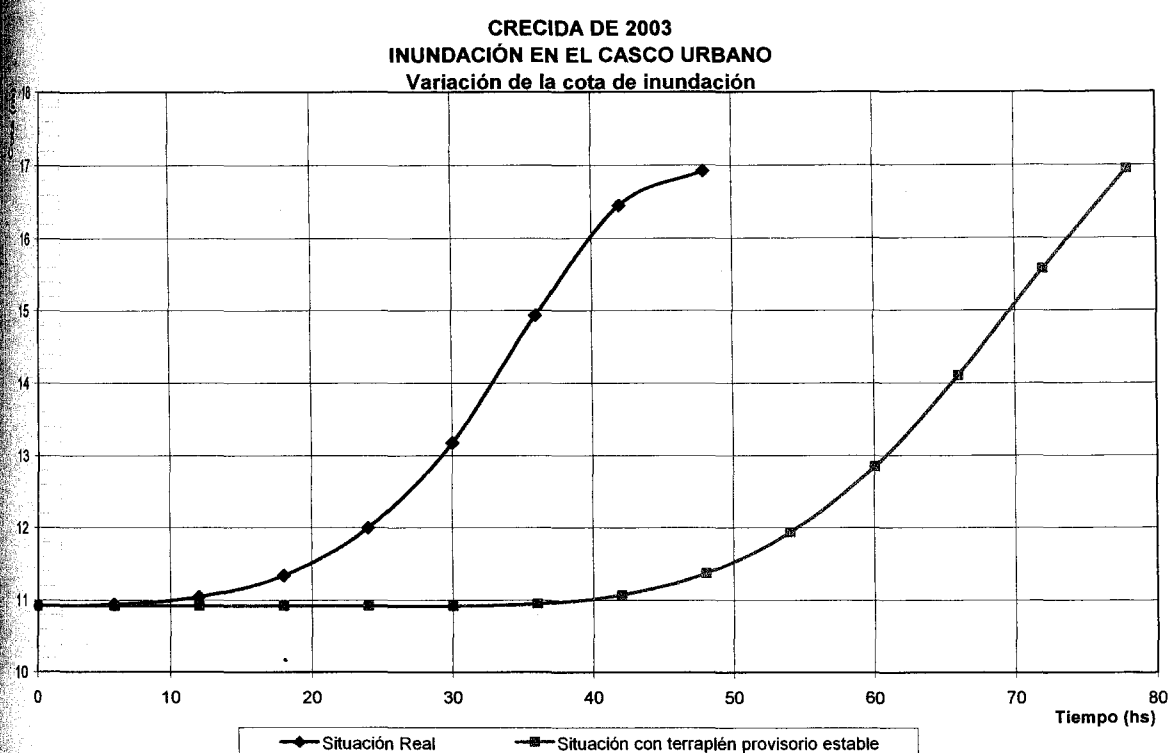
La siguiente figura se muestra la evolución de niveles en ambos casos durante las primeras horas del ingreso de agua a la ciudad:

El origen de la escala de tiempos se ubica en horas de la tarde del día 27 de abril, momento en el cual comenzó a producirse, para la situación real, el efectivo ingreso de las aguas al casco urbano de la ciudad. Del análisis comparativo de ambas curvas se desprende lo siguiente:

- En el caso real el agua comenzó a ingresar a la ciudad durante el transcurso del día 27 de abril, generando un progresivo incremento de los niveles acumulados en el interior del recinto hasta alcanzar valores del orden de los 16,90 m entre el 30 de abril y el 01 de mayo de 2003. Este crecimiento se encontró acotado por la apertura gradual de las brechas que se produjo el día miércoles 30, lo cual impidió, frente al continuo ingreso de excedentes a la ciudad, que los niveles líquidos siguieran incrementándose.

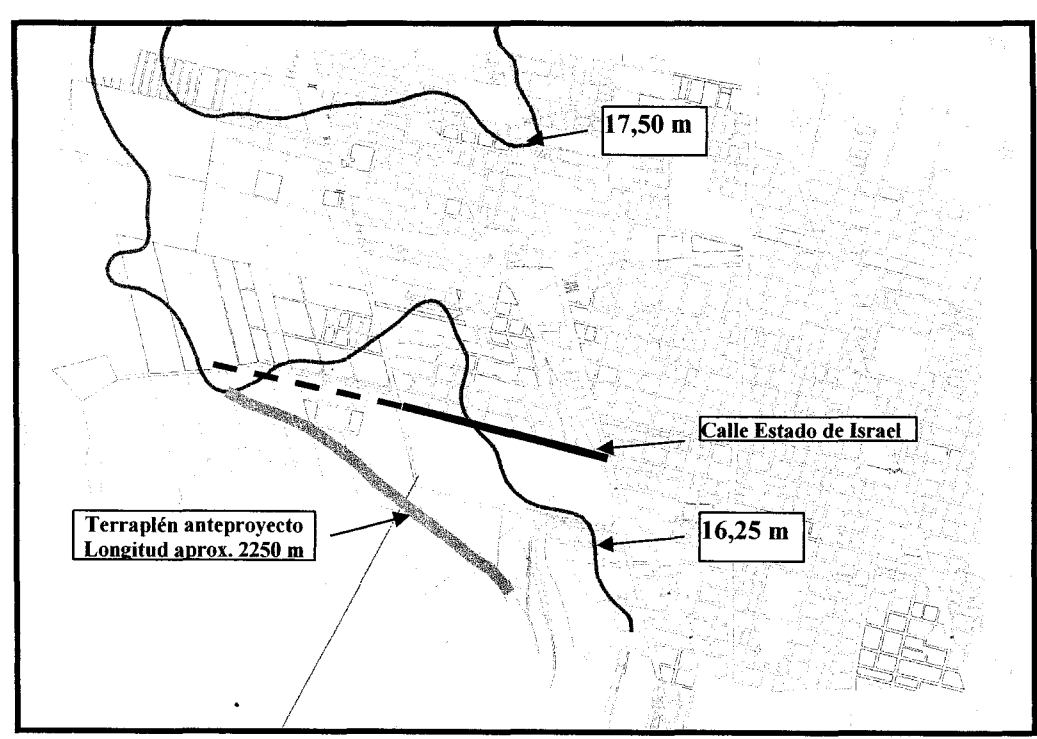
Se encontraron referencias específicas en el informe de proyecto definitivo, a partir de las cuales pudo deducirse que la traza de esta obra desde la zona del Hipódromo en la sección de terminación del tramo II. También sobre la base de esta referencia pudo inferirse que la cota prevista en este anteproyecto fue de 17,75 m y una longitud del orden de los 2250 m. No contándose con la traza efectivamente prevista en el anteproyecto, se consideró que la misma seguía, en forma aproximada, la traza del proyecto definitivo, empalmando el tramo II en su sección final a la altura de la calle Gorostiaga, hasta completar una longitud como la indicada anteriormente hasta la prolongación de la calle Estado de Israel. En la siguiente figura se indica el esquema de obra adoptado durante la elaboración del estudio hidráulico realizado:

Al como se observa en el esquema anterior, se han indicado las curvas de nivel características de la zona de emplazamiento del terraplén en el entorno del hipódromo. Se observa que en la extensión indicada y con la traza asumida, no se produce un cierre completo del anillo de defensa, encontrándose los niveles de terreno elevados más alejados de la zona de emplazamiento considerada. Podría considerarse un cierre hasta el terraplén del ferrocarril que pasa adyacente al hipódromo, con longitudes de obra mayores a la indicada.

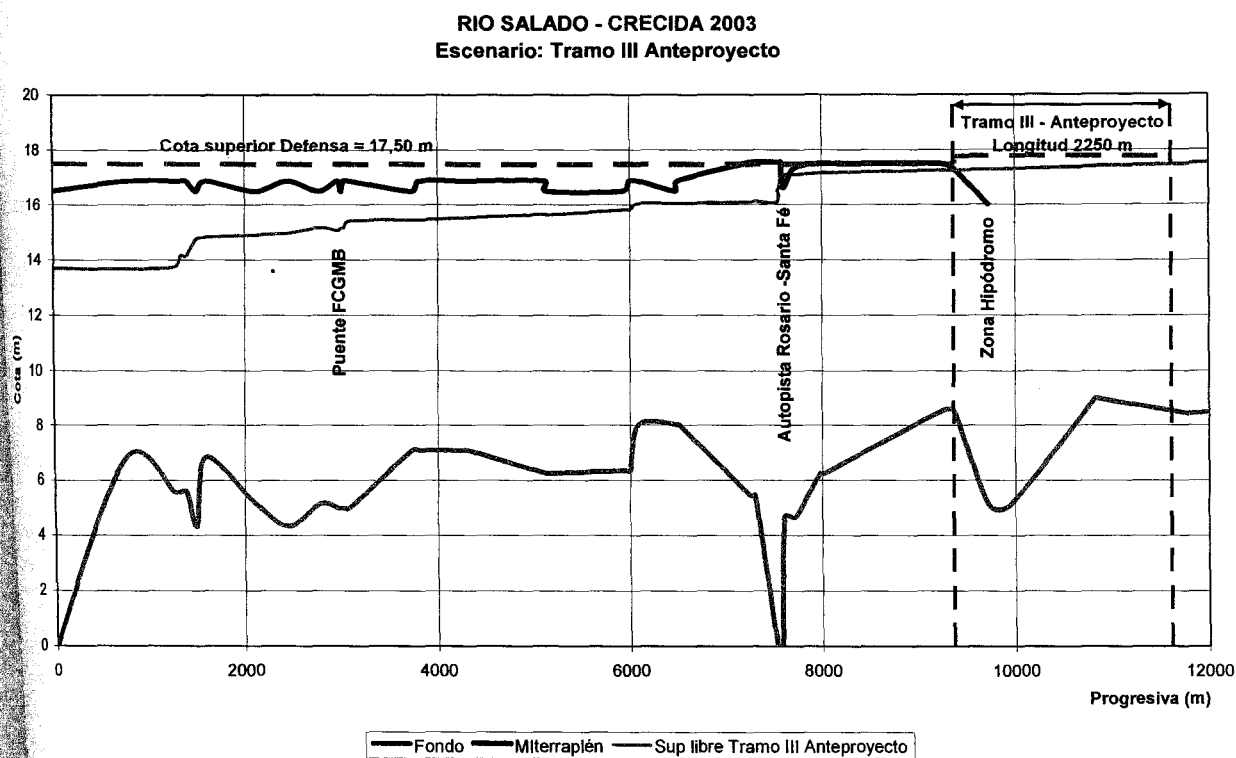
En ambos casos se efectuó la simulación matemática con el modelo elaborado obteniéndose los resultados que se indican en las siguientes figuras:

Según se desprende de los resultados anteriores, en caso que el anteproyecto presente una traza similar a la adoptada en el análisis, no se produciría el cierre completo del anillo de defensa a la cota superior prevista, razón por la cual se consideró que podría haber resultado factible el ingreso de excedentes en el extremo superior del mismo.

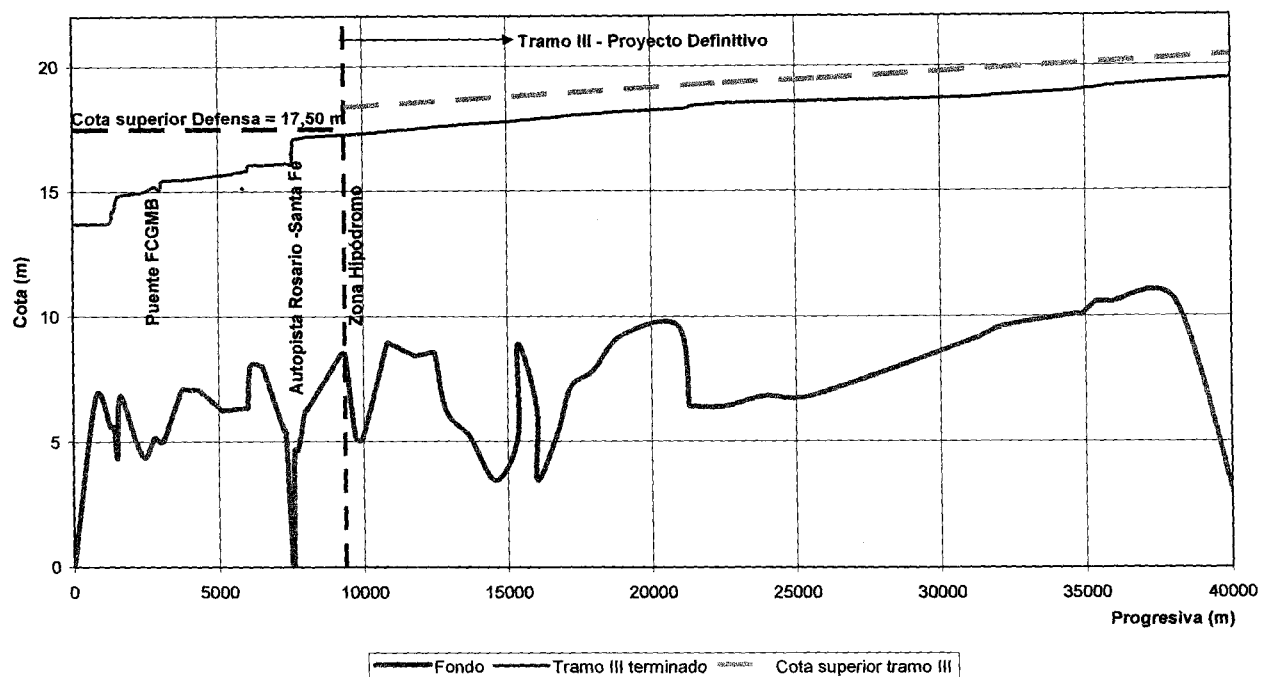
**RIO SALADO - CRECIDA 2003**  
**Escenario: Tramo III Proyecto Definitivo**

Asimismo, se observa que el perfil geométrico considerado en el proyecto definitivo resulta adecuado y permite garantizar un adecuado resguardo para un evento de crecida similar al ocurrido en el año 2003, manteniendo una revancha suficiente. Cabe destacar que se mantuvo en este último caso la cota actual del terraplén de defensa en los tramos I y II. Se ha graficado la geometría de obra y el perfil de la superficie libre hasta la progresiva 40.000 m.
