**“Estudio Socio Ambiental, Ruta Nacional N° 19
Tramo: RNN° 11 – RNN° 158”
PLAN DE MANEJO AMBIENTAL Y SOCIAL**

ANEXO 6: PAISAJE

RELEVAMIENTO KILÓMETRO Y FOTOS (30-5-06)

Estudio Socio Ambiental, Ruta Nacional N° 19 Tramo RNN° 11 - RNN° 158			
A6-Paisaje-Pa6-1-RI(0) - Relevamiento de Paisaje			
Escalar: 1:125.000	Director de Proyecto: Javier Osorio Martínez	Comentarista: Dirección Provincial de Medio Ambiente	Fecha: Agosto 2008
 GOBIERNO DE SANTA FE

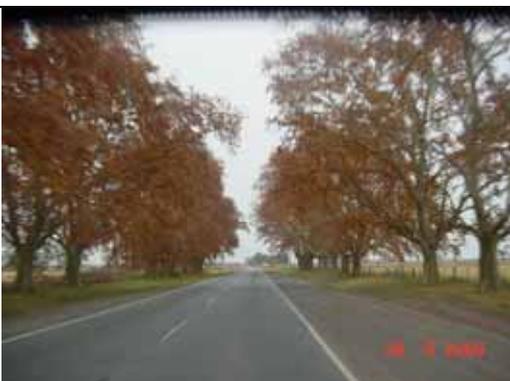
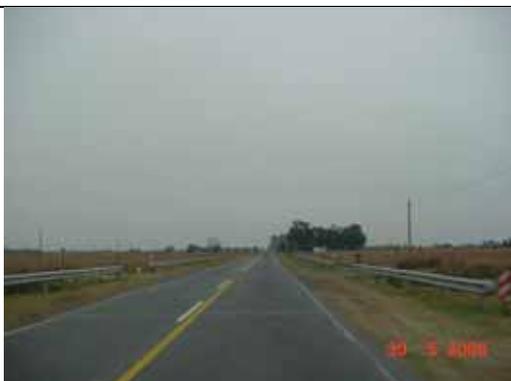
52		53	
Finalización de Plátanos			
23.5

Se destaca como **hito paisajístico** una doble alineación de plátanos en ascendente y descendente (edad: 50 años).

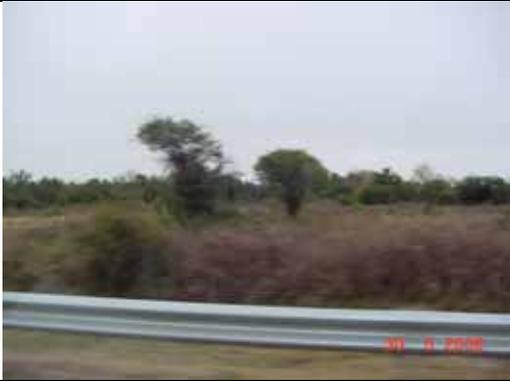
Curva peligrosa
39.3

Progr. 39. Apartado Fotográfico: foto 16
Aparece una curva y en ascendente se encuentra un área de descanso rodeada de Eucaliptos. En descendente aparece un monte de Acacia Negra (*Gleditzia triacanthos*)

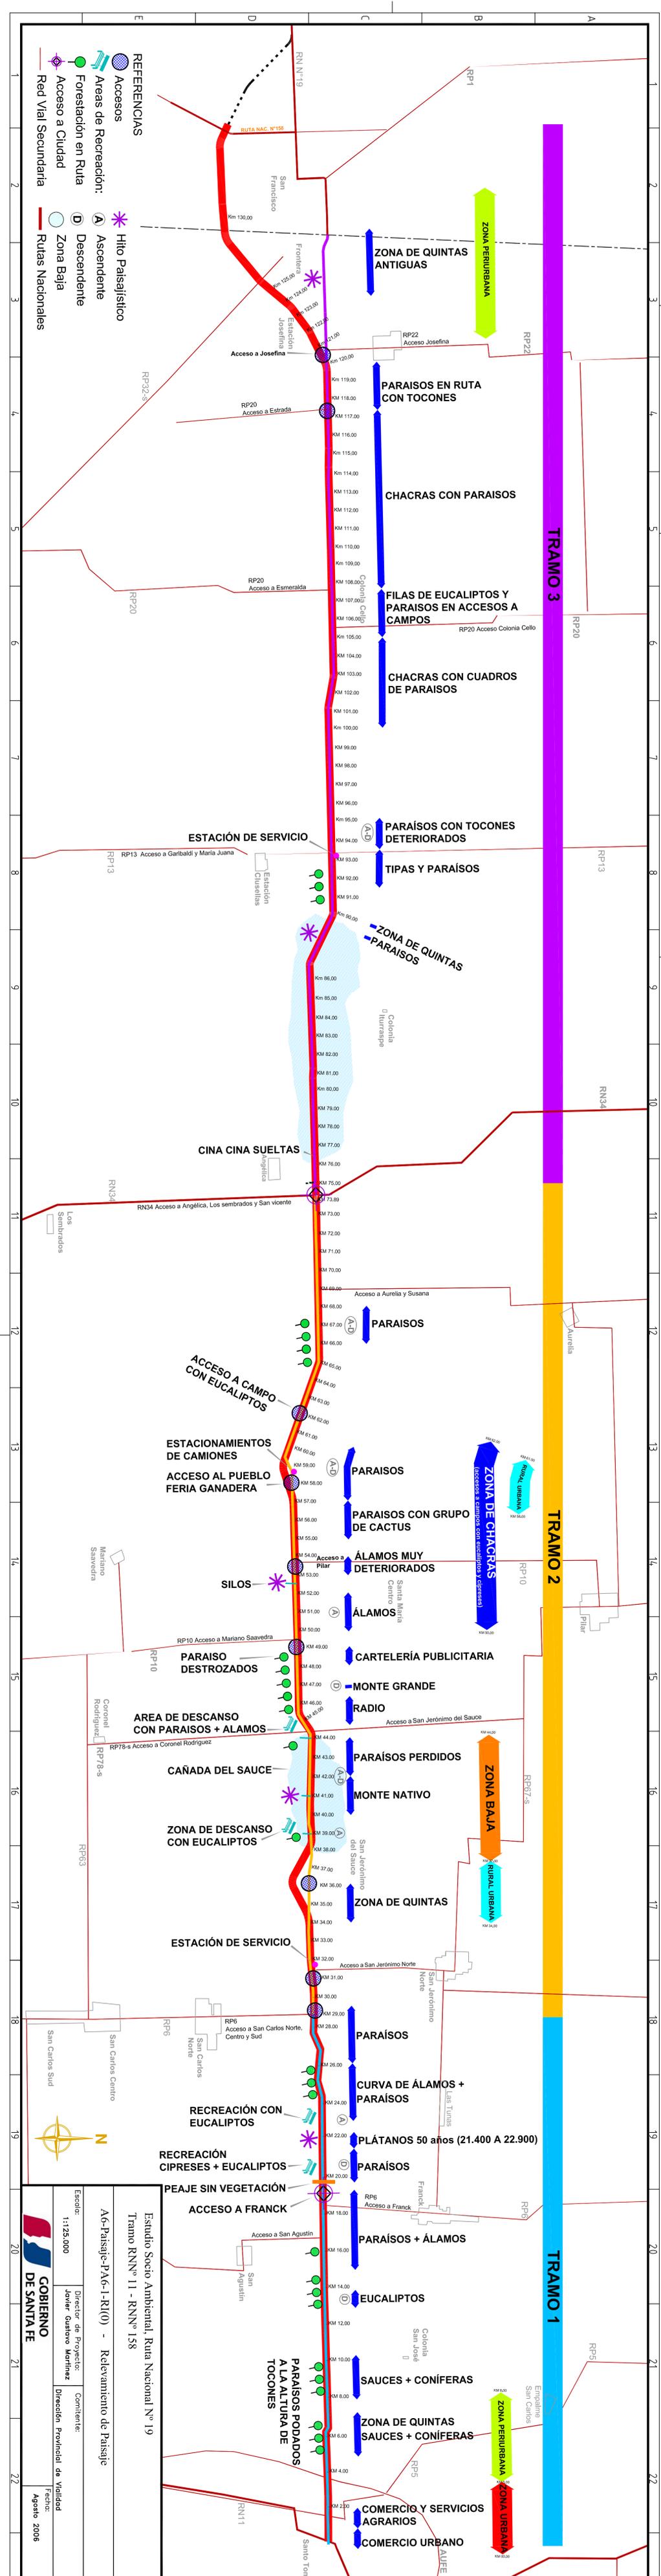
A continuación, se presenta el relevamiento del Paisaje actualmente existente a lo largo de la ruta. Una síntesis gráfica del relevamiento se presenta en el Plano A6-Plano 1.

El relevamiento y evaluación de la situación existente permitió la interpretación del Paisaje por medio de indicadores o signos fácilmente perceptibles, poniendo de manifiesto las características sistémicas del territorio, como conjunto de componentes interdependientes. En el plano PA6-1 se presentan los resultados de este relevamiento.
