ALCANTARILLA N° 3

| <b>MINISTRO:</b> ING. ALBERTO JOAQUIN | | <b>OBRA:</b><br><br>OBRAS DE ARTE<br>SOBRE CANAL SALTO GRANDE<br>REACONDICIONAMIENTO CANAL SALTO GRANDE<br>REPARACION ALCANTARILLA N°3<br>PROGRESIVA 3,265 km. | |

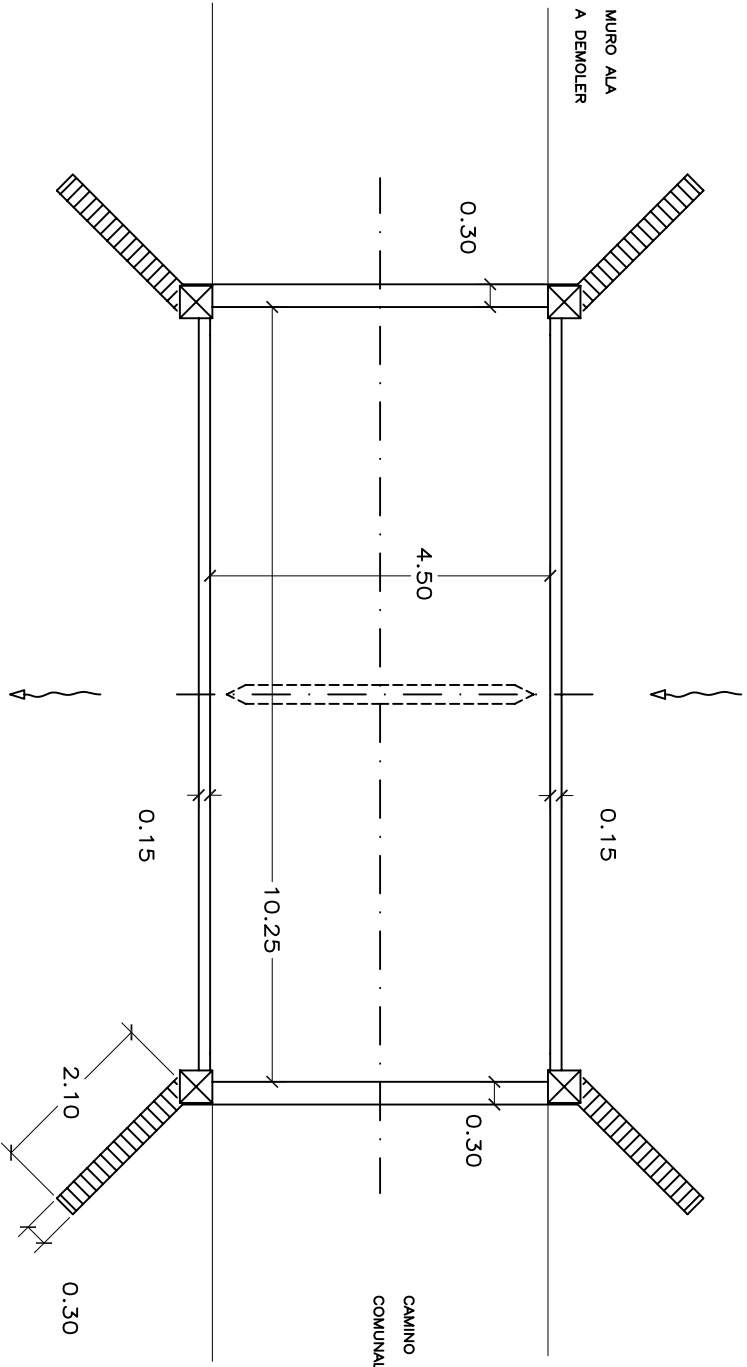
CONDICION ACTUAL

- 1. SOCAVACION BASES ESTRIBOS
- 2. SOCAVACION BASE PILA
- 3. MURO DE ALA FISURADO

- 1. DEMOLER MURO DE ALA
- 2. RESTITUIRLO CON FUNDACION DE H° POBRE (H-8)
