OBRAS DE ARTE

SOBRE CANAL SALTO GRANDE

REACONDICIONAMIENTO CANAL SALTO GRANDE

REPARACION ALCANTARILLA N°16

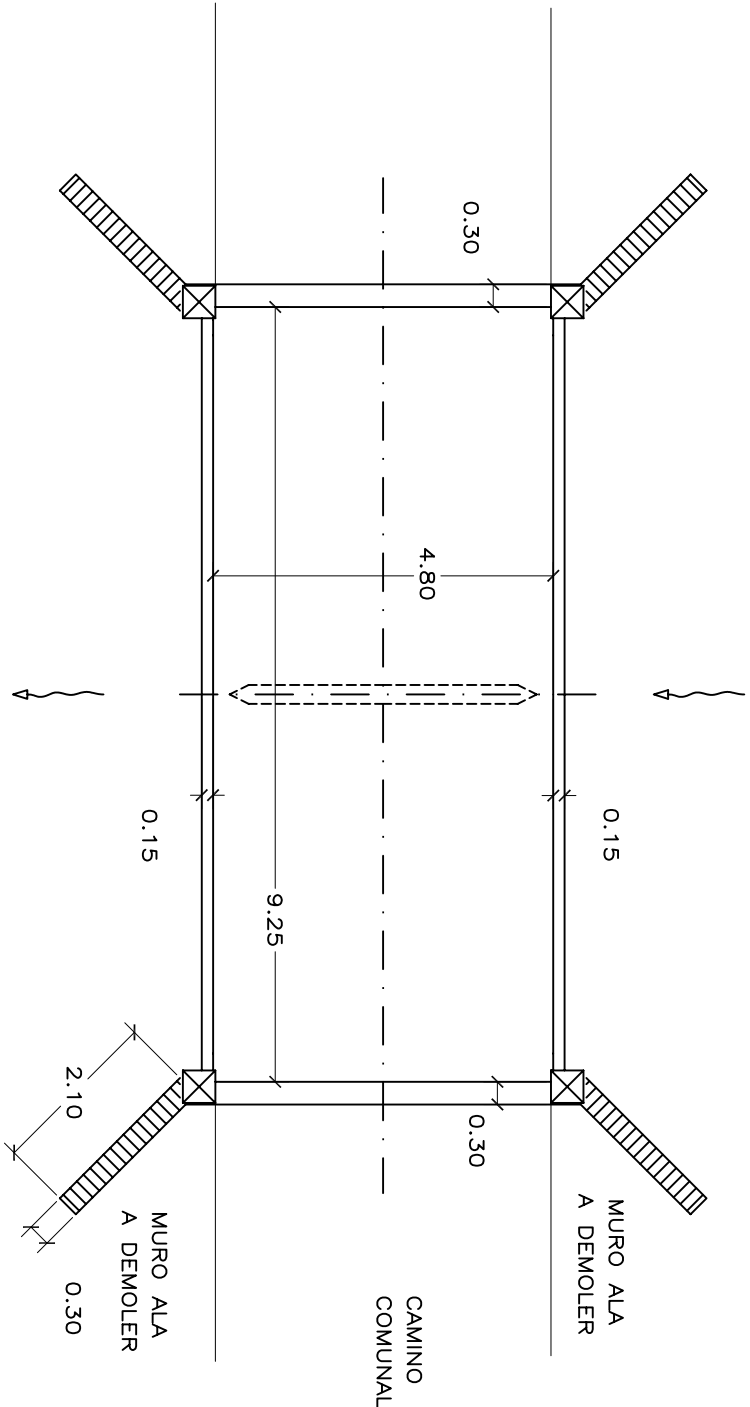
ALCANTARILLA N° 16

CONDICION ACTUAL

- 1. ESTRIBOS EN BUEN ESTADO
- 2. SOCAVACION BASE PILA
- 3. MUROS DE ALA FISURADOS

- 1. DEMOLER MUROS DE ALA
- 2. RESTITUIRLO CON FUNDACION DE H° POBRE (H-8)

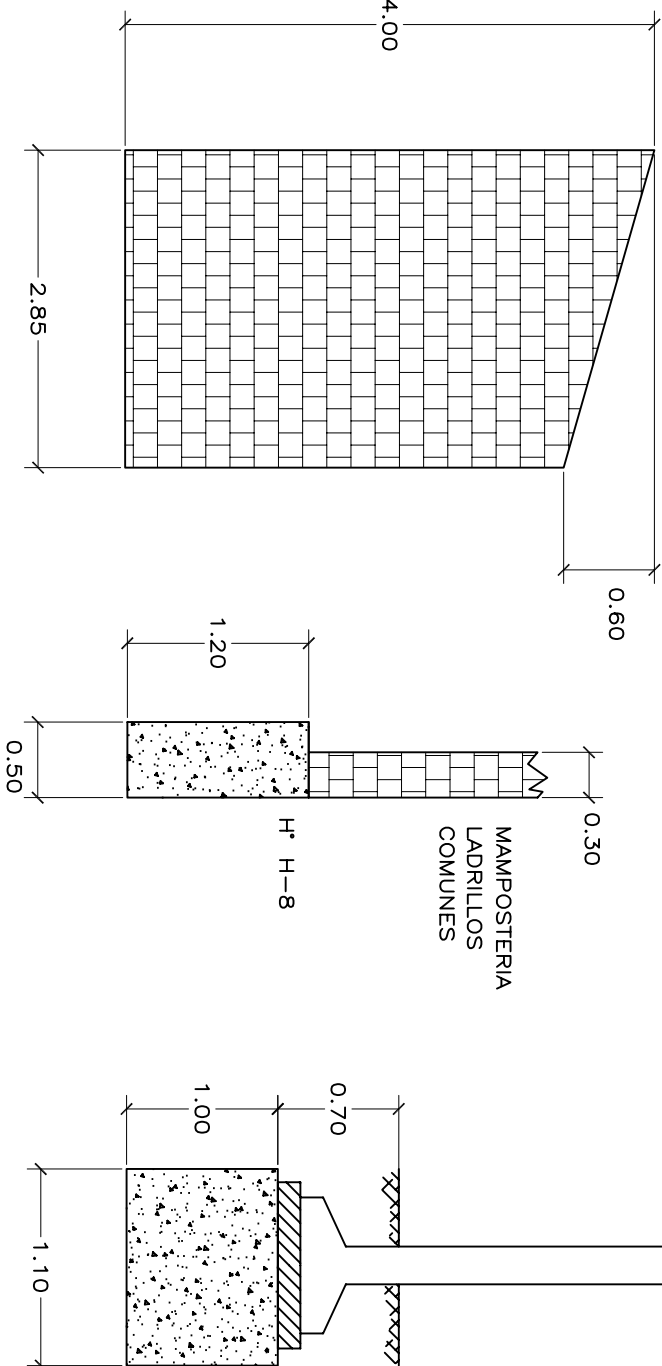
3. SUBMURRAR PILA

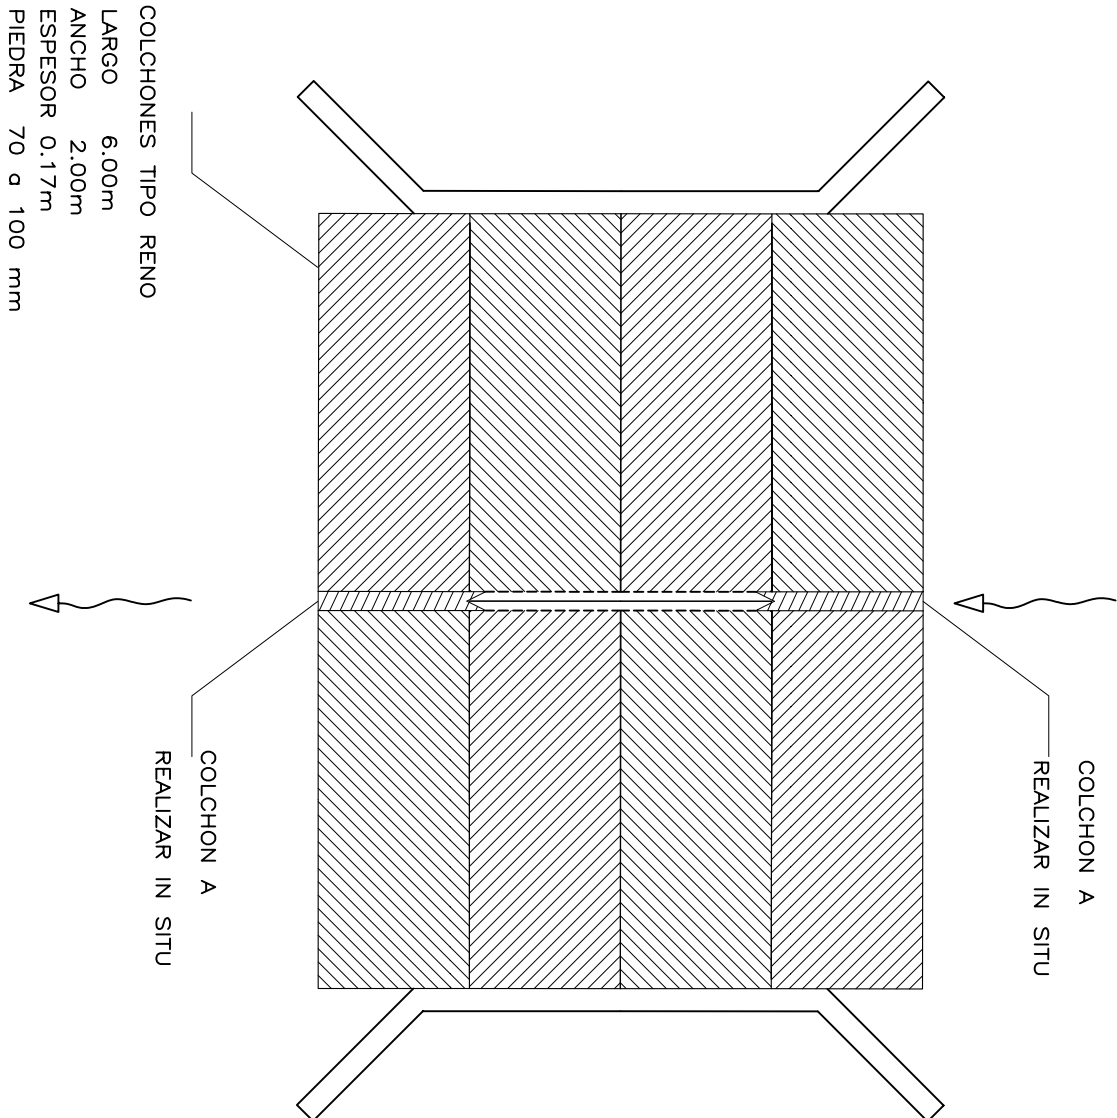
4. PROTECCION CON COLCHONES RENO
