**ANEXO II**  
**OBRAS DE INFRAESTRUCTURA EXISTENTES**  
**EN EL VALLE DEL RÍO SALADO**

## ÍNDICE GENERAL

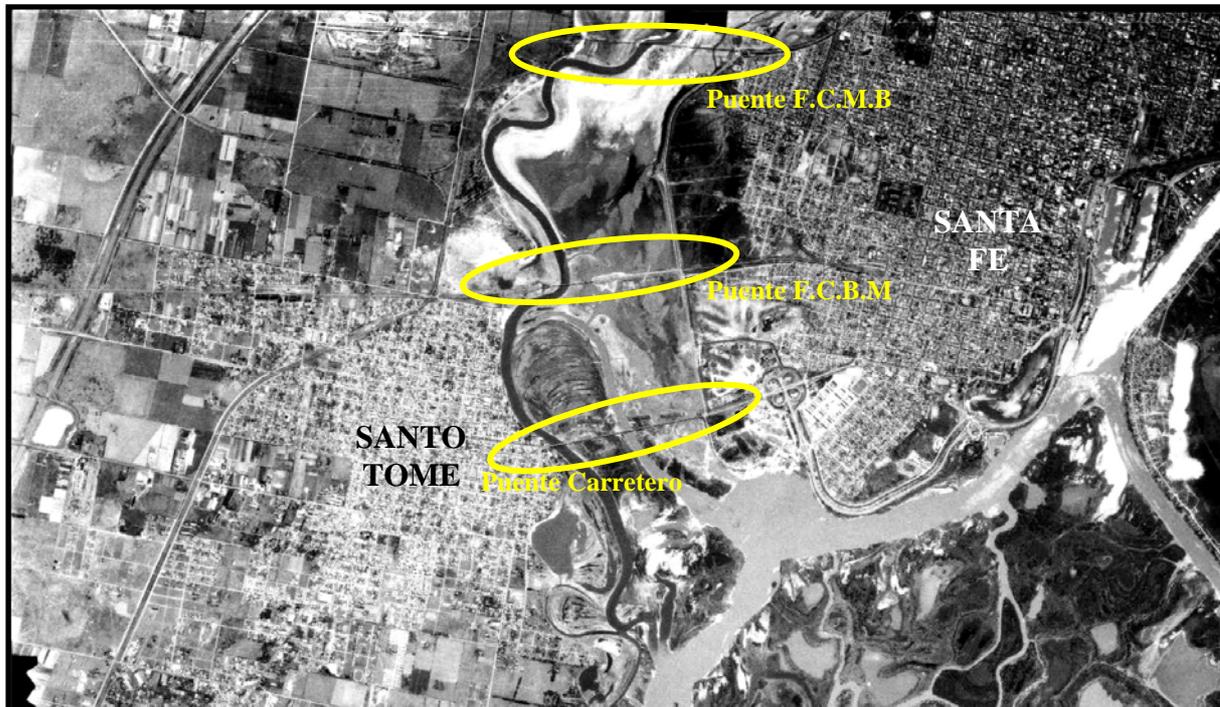
Figura 2.11. Imagen de ubicación de puentes carreteros y ferroviarios

En las siguientes imágenes se muestran las ubicaciones de las principales obras de cruce existentes en el tramo inferior del río.

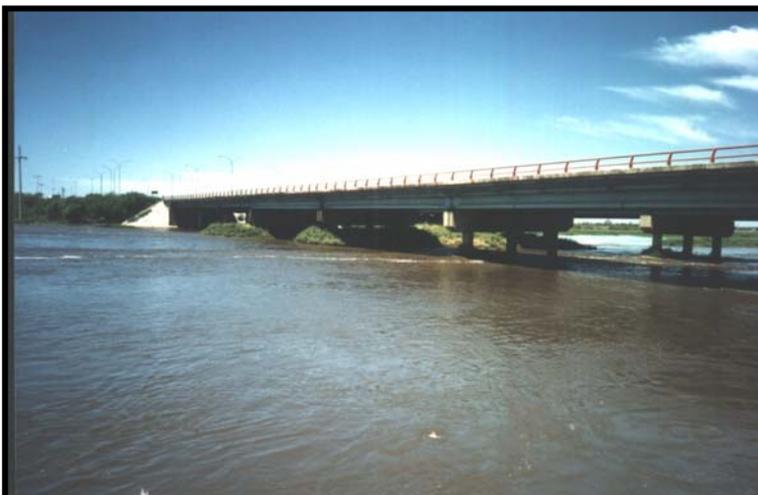
En la fotografía adjunta se observa la condición actual del puente, el cual fue reconstruido posteriormente al pasaje de la crecida del año 1973. En dicha oportunidad, con el pasaje de un caudal máximo del orden de los 2500 m<sup>3</sup>/s, el puente sufrió una severa erosión que dio lugar al colapso de su tablero central.

Este hecho demostró, indudablemente, el subdimensionamiento que presentaba el puente respecto de la capacidad requerida para garantizar el pasaje de crecidas de relativa magnitud. En efecto, con la luz libre de proyecto y la cota de fondo del río en esa sección (7,50 m), la sección libre de pasaje resulta del orden de los 500 m<sup>2</sup>. Luego de ocurrida la crecida del año 1973, se pudo relevar una profundización del fondo hasta alcanzar la cota mínima de -4.90 m, con una sección de pasaje que se incrementó en cerca de 3 veces la existente según el diseño de la obra.

A pesar de este hecho, la reconstrucción del puente se realizó manteniendo la misma luz que tenía según el proyecto original, no observándose las consecuencias producidas a partir de la limitación al libre escurrimiento que el mismo generaba.

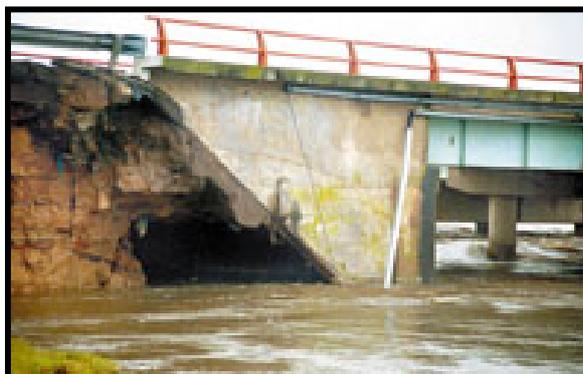
Asimismo, durante la crecida del año 2003, el puente volvió a sufrir procesos de erosión y descalce, más allá que se constituyó en una barrera artificial al libre escurrimiento de las aguas. En la fotografía adjunta se aprecia una imagen del estado de uno de los estribos del puente posterior al pasaje de la mencionada crecida.

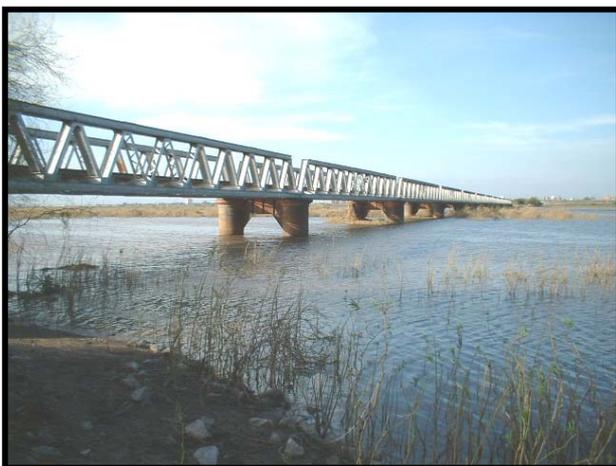
El puente correspondiente a las vías del F.C. Gral. M. Belgrano, presenta una luz libre de 1346 m, en tanto que el correspondiente a las vías del F.C. B. Mitre tenía una luz original de 1200 m. Durante el año 1980 se produjo un redimensionamiento de dicho puente, dando lugar a una reducción de su ancho libre, el cual se encuentra actualmente en 450 m

En la fotografía adjunta se observa el tablero del puente ferroviario correspondiente al Ferrocarril Gral. Mitre, emplazado a aproximadamente 1,5 Km aguas arriba del puente carretero a Santo Tomé.

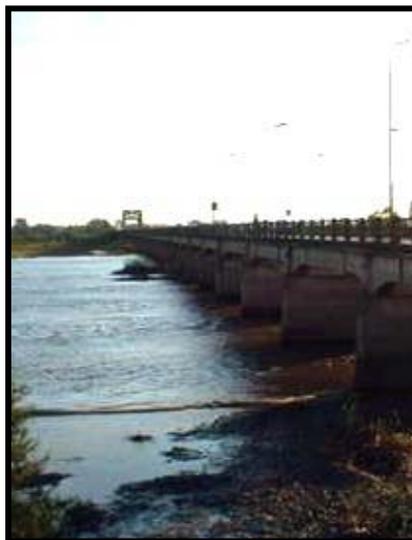
Este es el último puente que se emplaza en el tramo final del río Salado, previo a su desembocadura. El mismo está compuesto por una estructura con una luz libre de pasaje de 1370 m y conforma la prolongación, desde la ciudad de Santa Fe de la ruta 11.

En la imagen adjunta se observa una vista del puente carretero que vincula las ciudades de Santa Fe y Santo Tomé

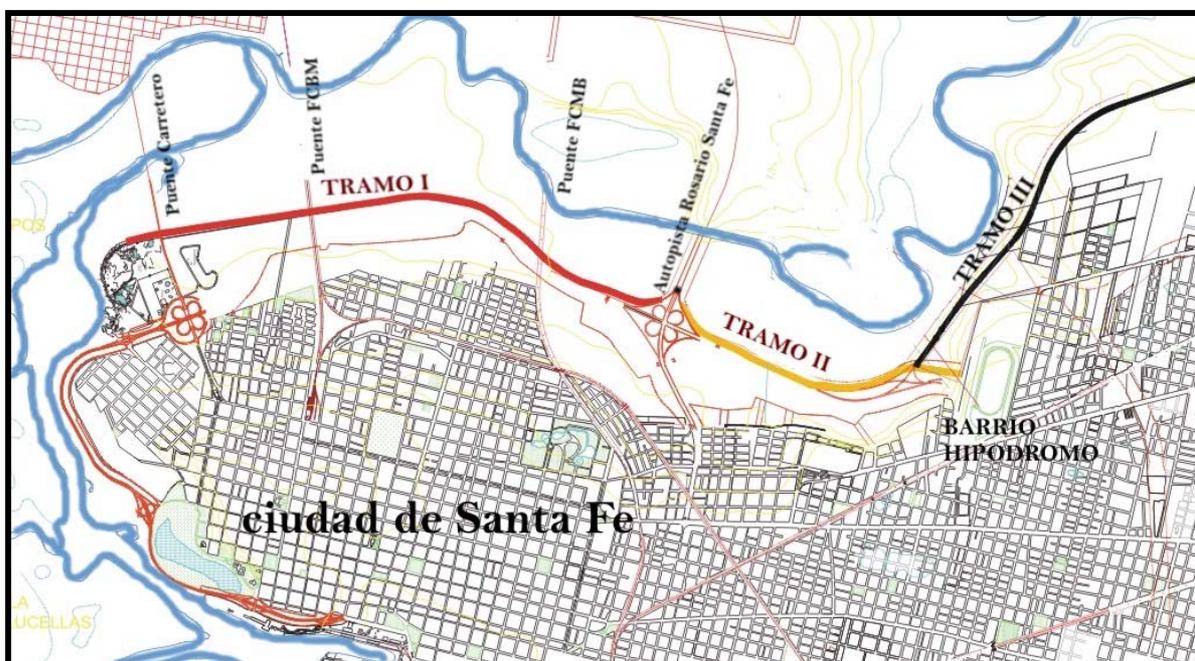
Figura 3.11. Esquema de ubicación de obras de defensa

En la siguiente figura se observa un esquema de ubicación de los tres tramos señalados, destacándose que del tramo III solo se muestra el primer sector, aguas arriba del Hipódromo de Las Flores.

Tal como se observa en el esquema anterior, la presencia de los tramos de defensa reducen el ancho del valle de inundación, restringiendo la capacidad de conducción del mismo. Las consecuencias de este efecto serán analizadas en el Anexo XI del presente informe.

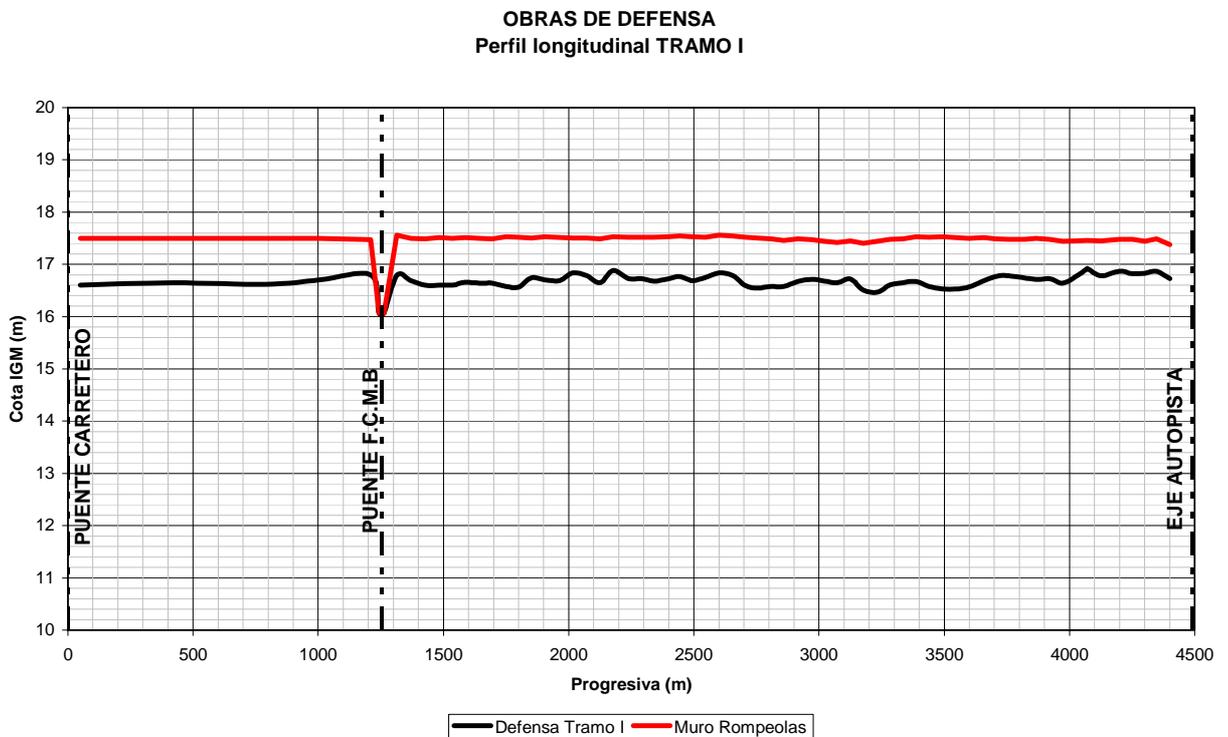
**Figura 3.22 Obra de defensa. Perfil longitudinal del Tramo I**

La cota de coronamiento media de este tramo se emplaza en 16,70 m, habiéndose materializado un muro superior que cumple la función de deflectar el oleaje y cuya cota de coronamiento se encuentra en aproximadamente 17,50 m.

En la siguiente Figura se muestra un perfil longitudinal del tramo I del terraplén de defensa que, como quedó dicho anteriormente, fue construido entre los años 1994 y 1997.

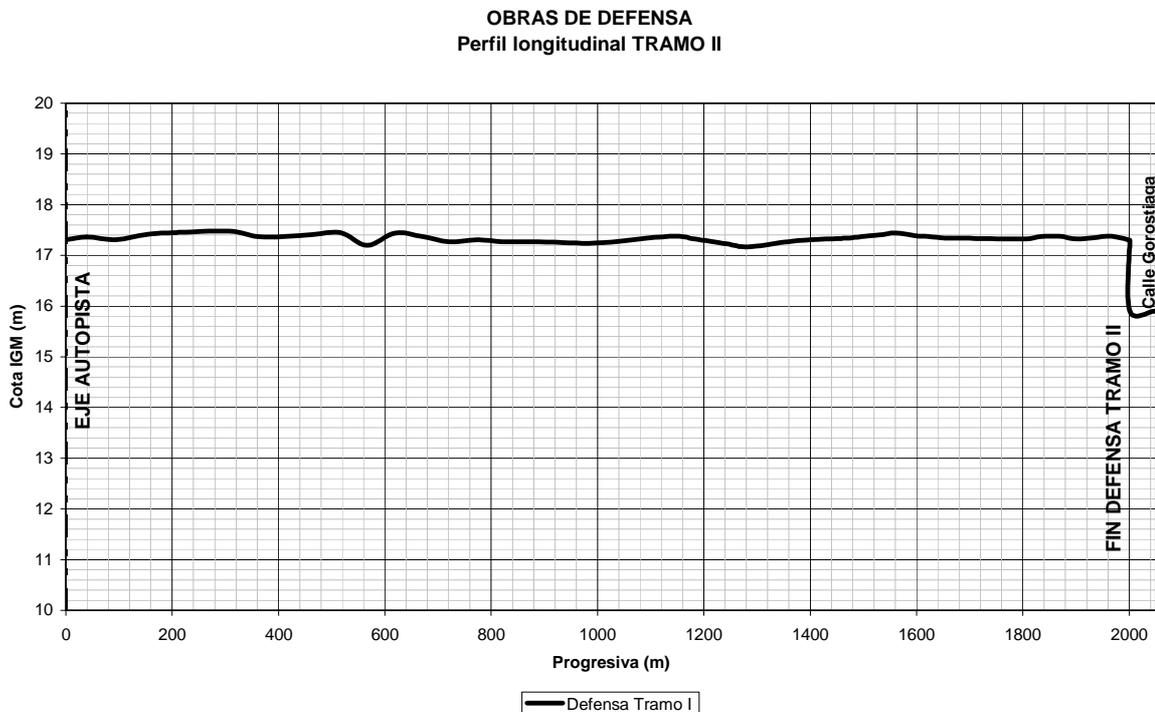
**Figura 3.33 Obra de defensa. Perfil longitudinal del Tramo II**

En la siguiente Figura se muestra un perfil longitudinal del tramo II:

Es importante destacar que, con esta concepción de proyecto, con la cual finalmente se materializó la traza y geometría del tramo II, la defensa de la ciudad no se encontraba cerrada en cuanto a los niveles máximos de protección previstos en su diseño.

En ese sentido, el nivel de resguardo adoptado en el diseño, correspondiente a una crecida de 2400 m<sup>3</sup>/s en el río Salado con un nivel de restitución de 16,50 m en la descarga en el río Paraná, se vería notoriamente disminuido en caso que no se lograra materializar, como finalmente ocurrió durante el evento de 2003, un cierre provisorio en la sección de la calle Gorostiaga.

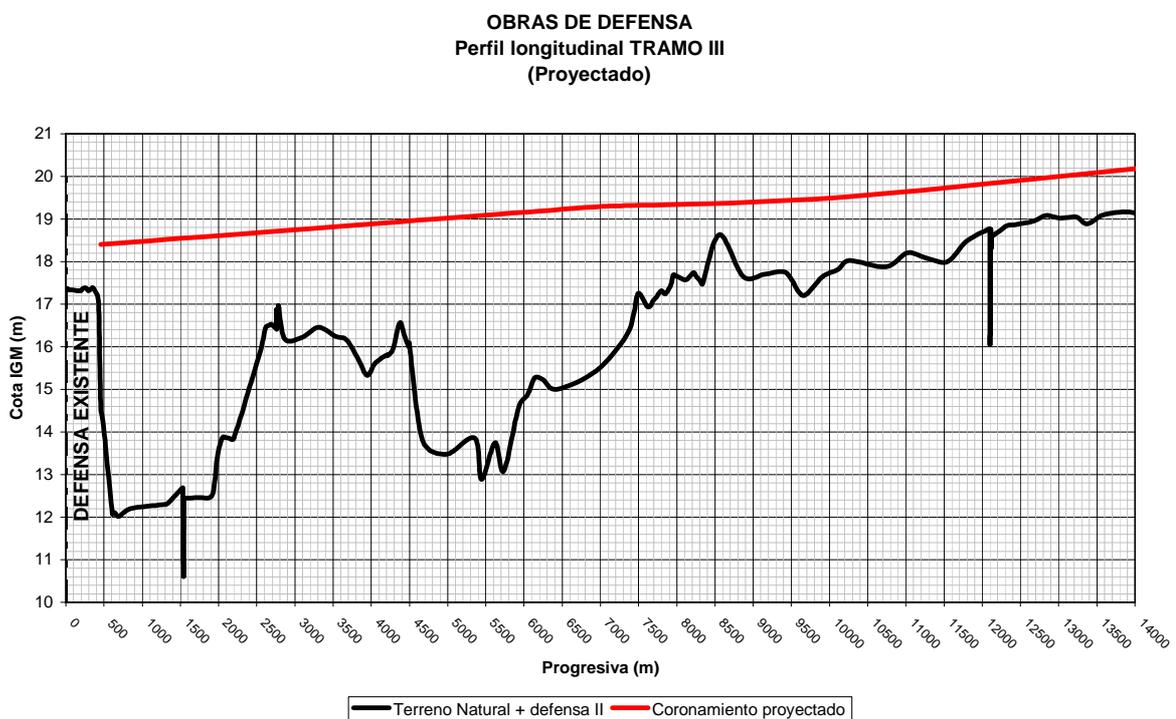
**Figura 3.43 Obra de defensa. Perfil longitudinal del Tramo III**

En la siguiente Figura se muestra un perfil longitudinal de la traza del tramo III de defensa en sus primeros 14000 m desde el final del tramo II de la defensa existente.

Tal como se observa, la línea que marca el coronamiento proyectado define la cota de la defensa y la cota de rasante del acceso Norte previsto para la ciudad. Se destaca que el proyecto de este tramo reformuló las cotas superiores del tramo II, cuya condición al momento de la crecida era la indicada en el gráfico anterior.

Las cotas más bajas que se observan al finalizar la defensa del tramo II, entre las progresivas 500 m y 2000 m, corresponden al terreno natural existente sobre el eje de la traza del tramo III. Dichas cotas son inferiores a las que posee la prolongación de la calle Gorostiaga, la cual presentaba, al pie del muro Terminal, una cota del orden de los 15,00 m.
