Muestreo de Cursos Superficiales

Curso: Arroyo Ludueña

Fecha: 18 y 19 de julio de 2023

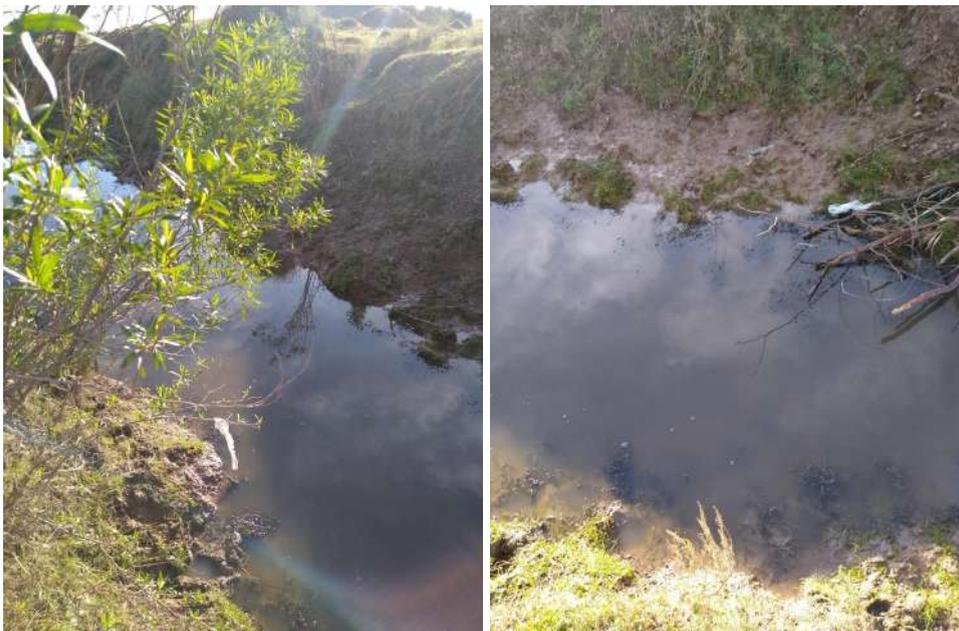
Figura 1. Arroyo Ludueña punto A1.

Este punto se ubica en el tramo superior del curso. Se considera como la condición de base en el inicio del tramo estudiado, pese a que se ve afectado por actividades antrópicas relativas a actividades agrícolas e industriales. Se encuentra canalizado y el ambiente es de tipo rural/industrial. Se estimó una profundidad de 30 cm y 2 m de ancho.

El agua se observó turbia, de color marrón y sin olor. No se observan residuos sólidos ni animales muertos.

Las márgenes tienen una pendiente marcada y se encuentran cubiertas por vegetación, con bajo porcentaje de cobertura. Predomina el pastizal pastoreado de *Cynodon sp.* y se observan algunos ejemplares de chilcas (*Baccharis salicifolia*, *Tessaria dodonaeifolia*) y tunas (*Opuntia arechavaletae*) en partes de la ribera. Con respecto a la fauna, las aves observadas fueron el tero común (*Vanellus chilensis*), el tero real (*Himantopus melanurus*) y el pato barcino (*Anas flavirostris*). No se observaron peces.

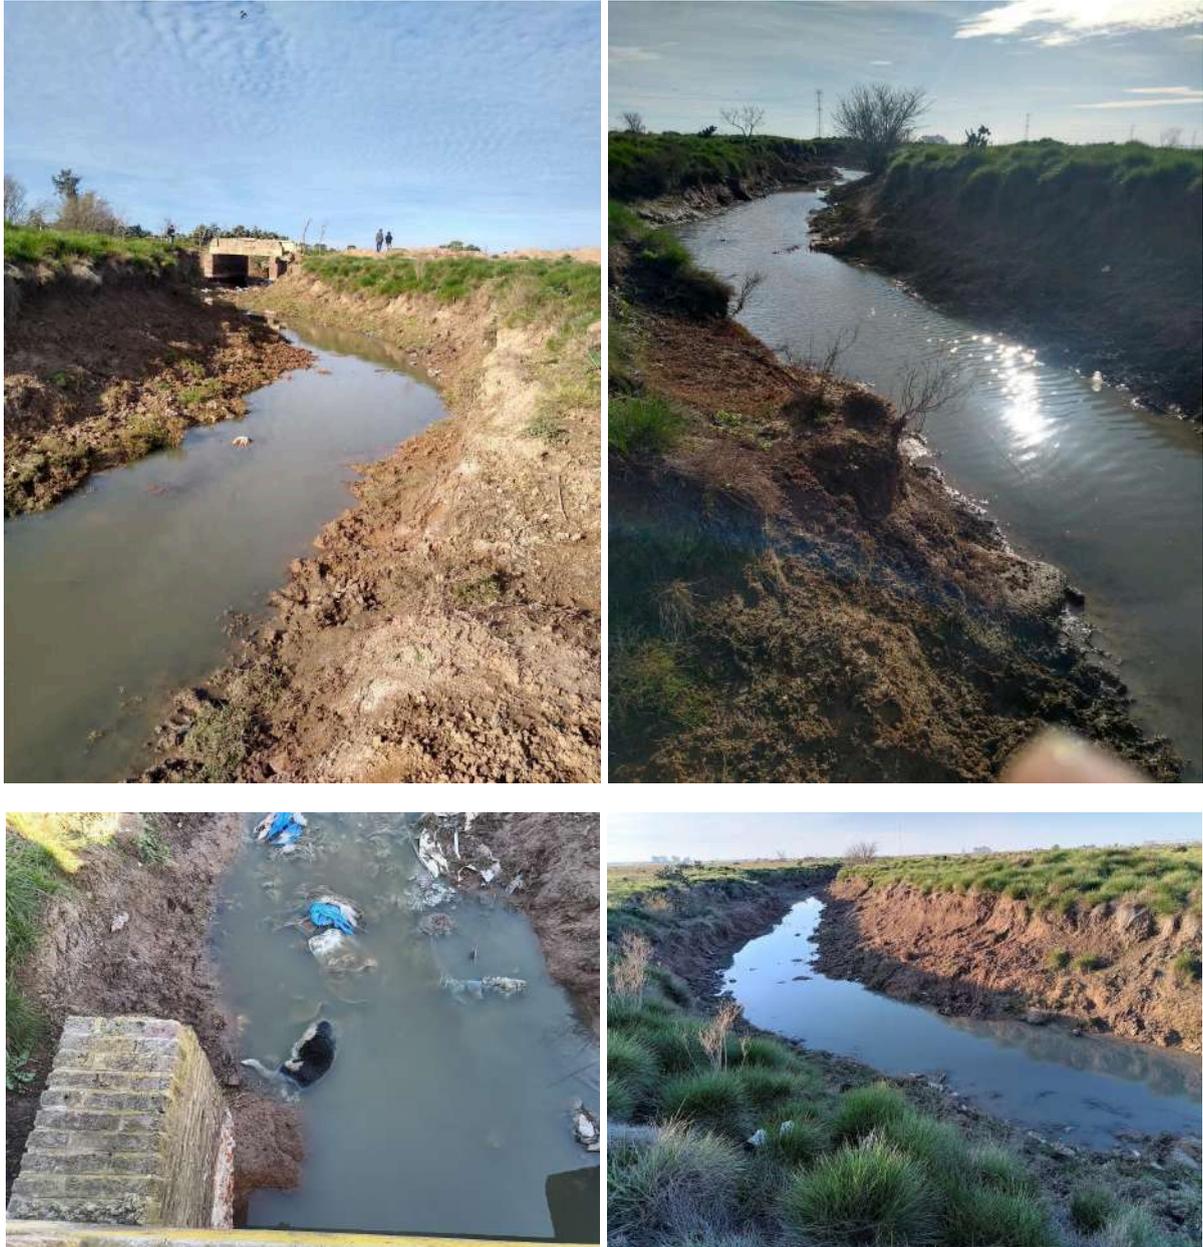
Figura 2. Arroyo Ludueña punto A2.

Este punto se encuentra en un ambiente agrícola-ganadero y se estimó una profundidad de 10 cm y 4 m de ancho.

Al momento de la toma de muestras, el agua se encontraba estancada, turbia con una tonalidad grisácea/verdosa, cubierta con materia orgánica y residuos sólidos, en su mayoría plásticos en superficie. Se observa la presencia de un ternero muerto en el curso de agua.

Las costas presentan pendiente de suelo desnudo, cubiertas en los sectores superiores por pastizal bajo, predomina la salicornia y se observan algunos ejemplares de chilca (*Baccharis salicifolia*, *Tessaria dodonaeifolia*), tuna (*Opuntia arechavaletae*), mburucuyá (*Passiflora caerulea*), paraíso (*Melia azedarach*) y mora (*Morus* sp.). Con respecto a la fauna, no se observaron peces y entre las aves se observaron benteveo común (*Pitangus sulphuratus*), carancho (*Caracara plancus*), chimango (*Phalcoboenus chimango*), taguató (*Rupornis magnirostris*), tero real (*Himantopus melanurus*), pirincha (*Guira guira*) y pato barcino (*Anas flavirostris*).

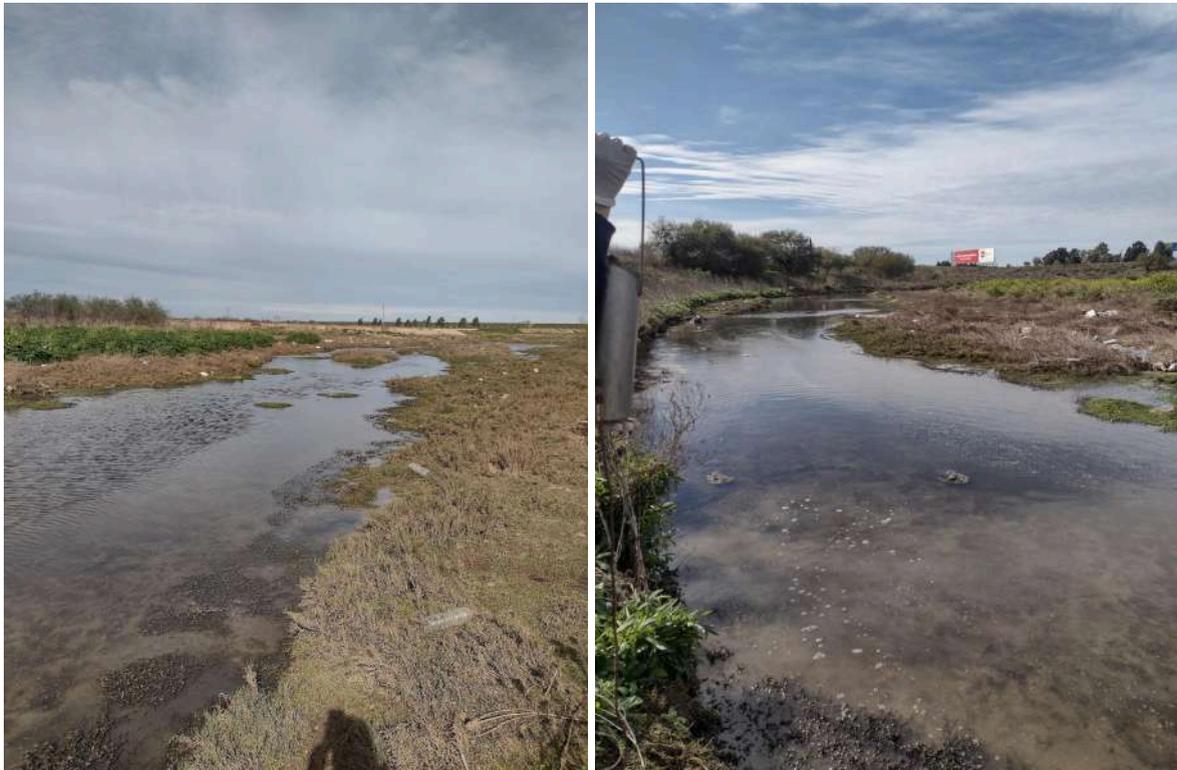
Figura 3.a. Arroyo Ludueña punto A3 sobre la Autopista Rosario- Córdoba.

Este punto puede considerarse como el inicio del tramo medio del arroyo y se encuentra lindante a un área industrial en desarrollo. Cabe mencionar que no se tiene conocimiento de que existan en dicha área actividades industriales que viertan sus efluentes líquidos al Arroyo. En este punto se contempla la influencia del canal La Legua y La Media Legua.

En este caso, la muestra líquida del arroyo se extrajo sobre la Autopista Rosario - Córdoba y se precintó con el número N° 003861. El muestreo de bentos se realizó

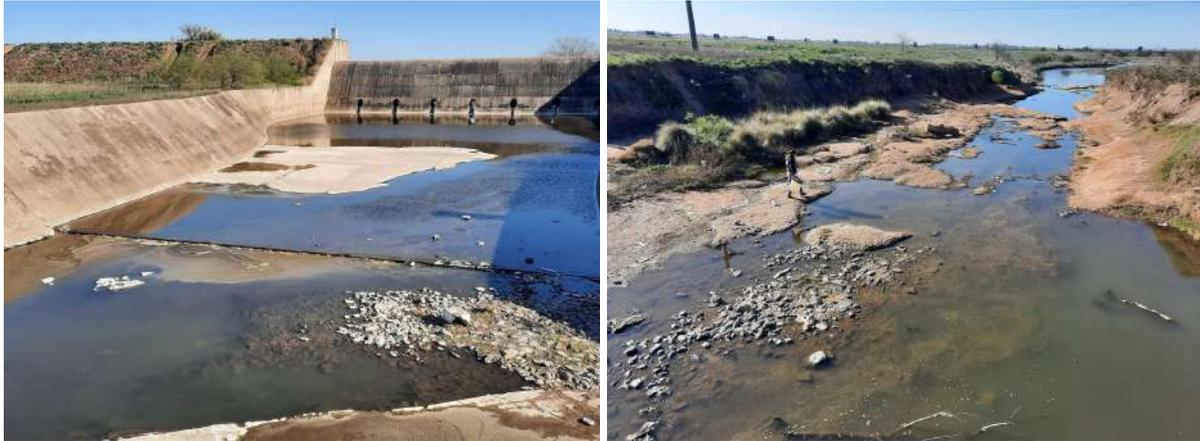
Figura 3.b. Arroyo Ludueña punto A3 en la Represa del Ludueña.

Se estimó una profundidad de 30 cm y 20 m de ancho. El agua se observó transparente, con espuma y residuos sólidos, mayoritariamente plásticos en superficie.

Las márgenes tienen una pendiente marcada poco vegetadas cubiertas con pastizal bajo y sectores de suelo desnudo, entre las especies que se destacan encontramos la chilca (*Baccharis salicifolia*, *Tessaria dodonaeifolia*), la cortadera (*Cortaderia selloana*), la tuna (*Opuntia arechavaletae*) y la acacia negra (*Acacia melanoxylon*). Con respecto a la fauna, no se observaron peces y dentro de las aves se observaron pitotoy chico (*Tringa flavipes*), teros (*Vanellus chilensis*), caranchos (*Caracara plancus*), chimangos (*Phalacrocorax chimango*) y garcitas blancas (*Egretta thula*).

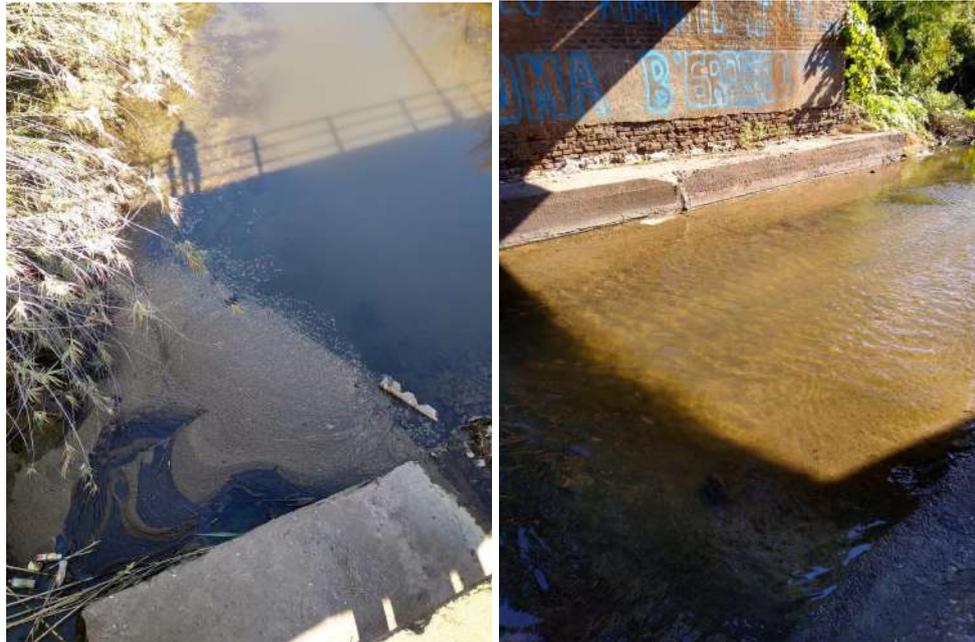
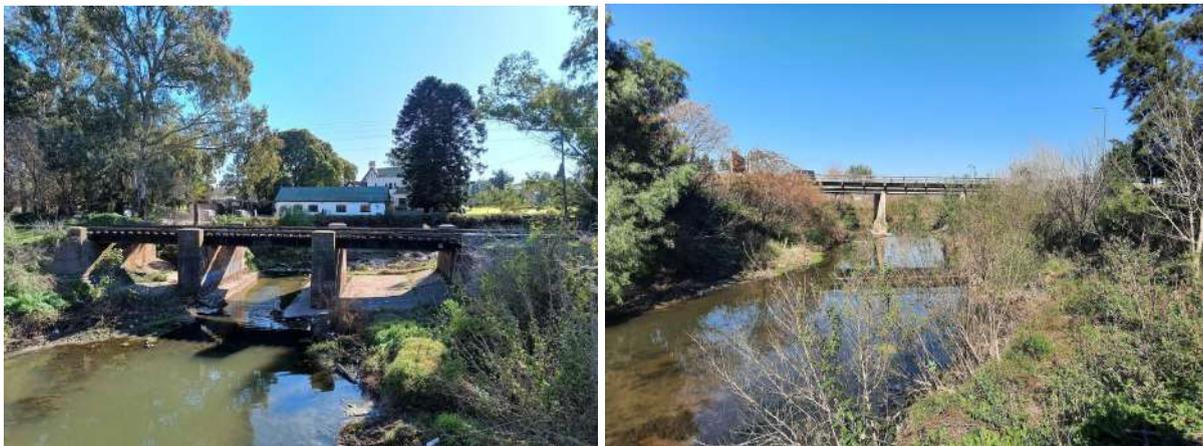
Figura 4. Arroyo Ludueña punto A4.

En este punto se contempla la influencia del aporte de líquidos proveniente del conducto de la calle 1687, del Canal 4, del Emisario Alippi, de los canales pluviales paralelos a Calle Maglierini/Gral. Urquiza (de Funes), del Emisario 21, del canal pluvial paralelo a la ruta 9 (de Funes) y del canal pluvial paralelo a las vías del Ferrocarril Mitre.

En este punto el arroyo presenta poca profundidad y se estimó un ancho máximo de 15 m. El agua se observa estancada, turbia de color blanquecino y sin olor al momento del muestreo. Se distingue espuma en superficie, se encuentra cubierta de algas y materia orgánica, sumado a bacterias de color rosa y residuos sólidos, principalmente plásticos.

Las márgenes presentan una pendiente marcada y se encuentran cubiertas en su totalidad por vegetación herbácea con algunos ejemplares de especies arbóreas como el paraíso (*Melia azedarach*), álamo blanco (*Populus alba*), mora (*Morus* sp.), aguaribay (*Schinus areira*), eucalipto (*Eucalyptus* sp.), araucaria (*Araucaria* sp.), tipa (*Tipuana tipu*), casuarina (*Casuarina* sp.), sauce llorón (*Salix babylonica*) y fresno (*Fraxinus* sp.). Con respecto a la fauna, no se registraron peces y dentro de las aves se observaron horneros (*Furnarius rufus*), cotorras (*Myiopsitta monachus*), benteveo común (*Pitangus sulphuratus*), zorzal común (*Turdus philomelos*), zorzal chalchalero (*Turdus amaurochalinus*), calandria (*Mimus saturninus*), carpintero campestre (*Colaptes campestris*), halconcito colorado (*Falco sparverius*) y pato barcino (*Anas flavirostris*).

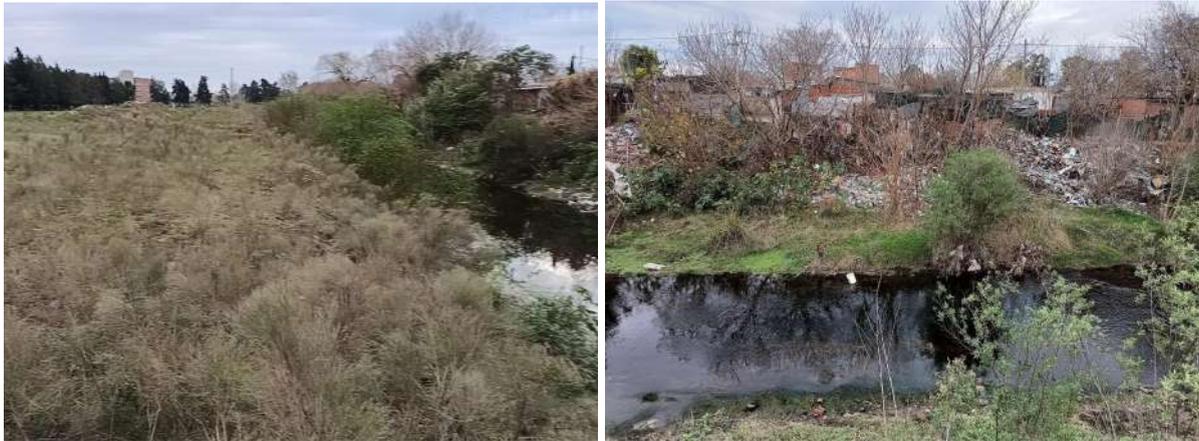
Figura 5. Arroyo Ludueña punto A5.

En este punto, ubicado en un ambiente urbano, solo se realizó la descripción ambiental de la zona, encontrándose en un ambiente urbano (no se tomaron muestras por encontrarse muy próximo a puntos A4 y A6). De un lado del curso de agua se encuentran asentamientos mientras que del otro hay un espacio verde abierto. Se estimó una profundidad de 50 cm y 10 m de ancho.

El agua se observa transparente, no se observan aceites, espuma, materia orgánica ni animales muertos pero sí un alto porcentaje de residuos sólidos en las costas.

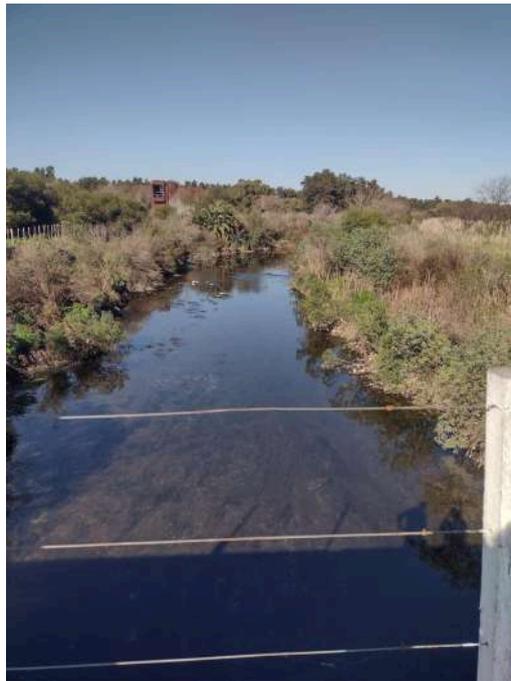
Figura 6.a. Arroyo Ludueña punto A6 dentro del límite oeste del Bosque de los Constituyentes junto al autódromo.

Este punto contempla la influencia de los aportes de un loteo cercano y permite conocer la calidad del agua previa a la descarga del canal Ibarlucea. Se contempla la influencia de los aportes de barrios de viviendas, del Emisario 26, del Emisario 27, del Barrio Villa La Bombacha, del Emisario 28, del canal aliviador y conducto Schweitzer y del canal paralelo a Av. Jorge Newbery.

En este caso, la muestra líquida del efluente se extrajo dentro del límite oeste del Bosque de los Constituyentes junto al autódromo y se precintó con el número N° 003895. El muestreo de bentos se realizó bajo el puente de Av. Jorge Newbery, descrito a continuación.

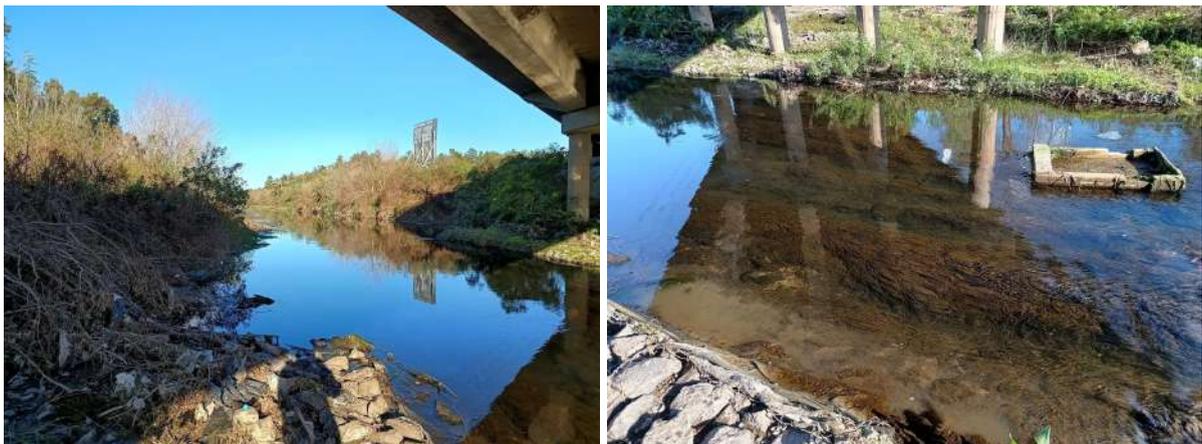
Figura 6.b. Arroyo Ludueña punto A6 bajo el puente de Av. Jorge Newbery.

Este punto se encuentra en un ambiente urbano con espacios verdes. Presenta muy bajo nivel de agua, estimando una profundidad de 20 cm y un ancho de 10 m. El agua se observa transparente con algas en superficie y sin olor. Se distingue bajo porcentaje de residuos sólidos en orilla (botellas, papeles, bolsas, telas, etc).

Las márgenes presentan una pendiente marcada y se encuentran cubiertas en su totalidad por vegetación herbácea con algunos ejemplares de especies arbóreas como palán palán (*Nicotiana glauca*), álamo blanco (*Populus alba*), mora (*Morus sp.*), chilca (*Baccharis salicifolia*, *Tessaria dodonaeifolia*), cortadera (*Cortaderia selloana*), palmera fénix (*Phoenix canariensis*), casuarina (*Casuarina*

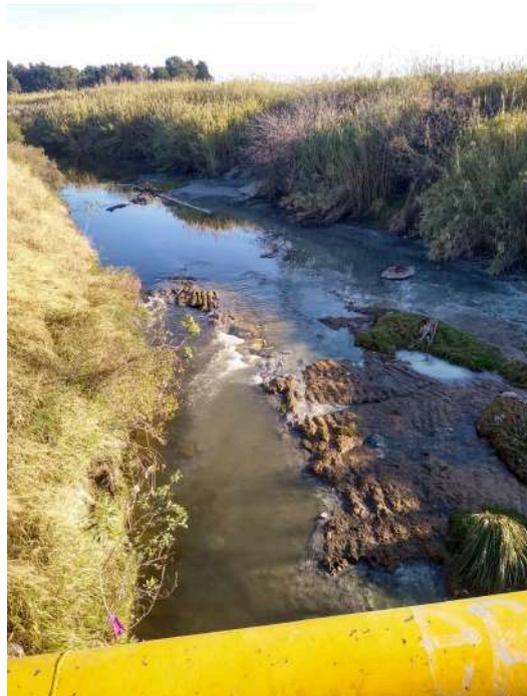
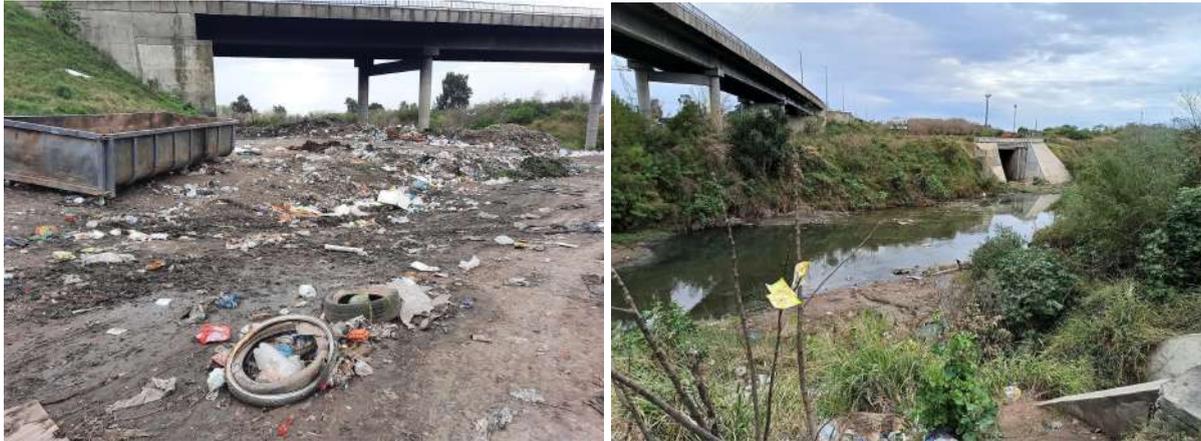
Figura 7. Arroyo Ludueña punto A7.

Este punto se considera como parte del tramo inferior del curso. En este sitio se contempla la influencia del aporte del Canal Ibarlucea y de las descargas del Emisario 20, del Emisario 32, de los canales paralelos a Av. Circunvalación 25 de Mayo, del Emisario 24, del Emisario 11 y del Conducto Loureiro. Se destaca que se constató la descarga del Emisario 11 (desde Puente Negro) cuyos líquidos generan una pluma color blanquecina en el arroyo.

Este punto presenta muy bajo nivel de agua con velocidad media, transparente con presencia de aceites. Se estimó una profundidad de 20 cm y un ancho de 30 m. Sobre uno de los márgenes se distingue la formación de un basural con alto porcentaje de residuos sólidos entre ellos botellas, papeles, bolsas, cubiertas, etc.

Las márgenes presentan una pendiente marcada y se encuentran cubiertas por vegetación casi en su totalidad con especies como ombú (*Phytolacca dioica*), totora (*Typha dominguensis*), espinillo (*Vachellia caven*), palán palán (*Nicotiana glauca*) y chilca (*Baccharis salicifolia*, *Tessaria dodonaeifolia*). Con respecto a la fauna, no se observan peces y con respecto a las aves se registraron cotorras (*Myiopsitta monachus*).

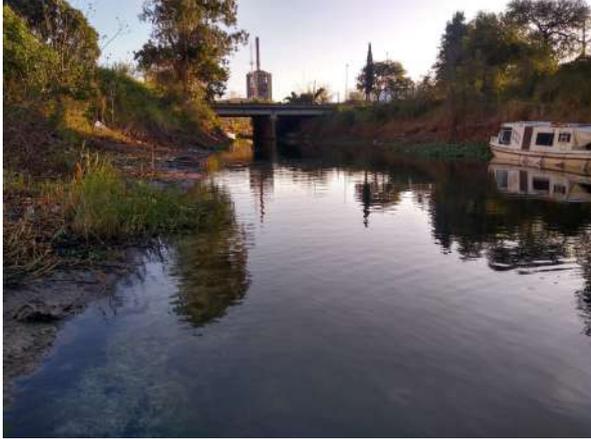
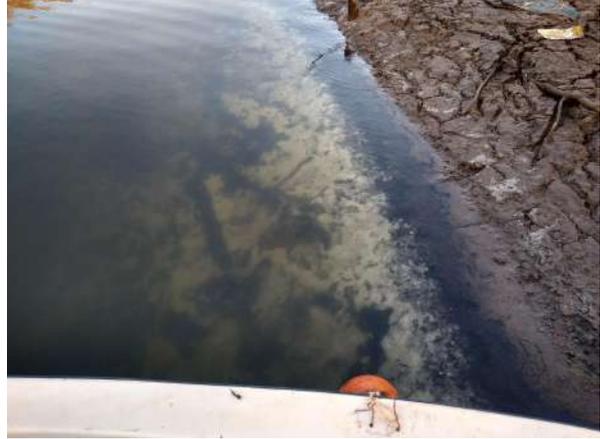
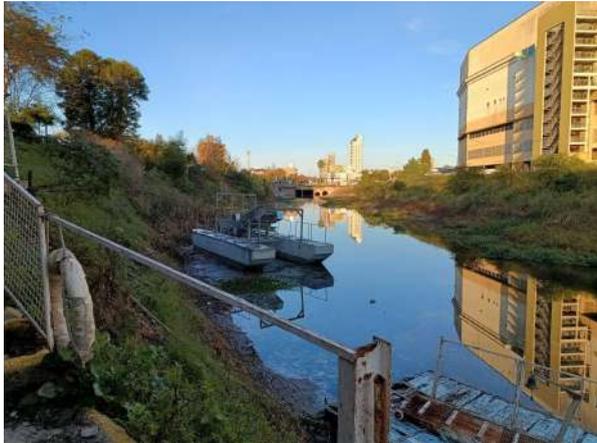
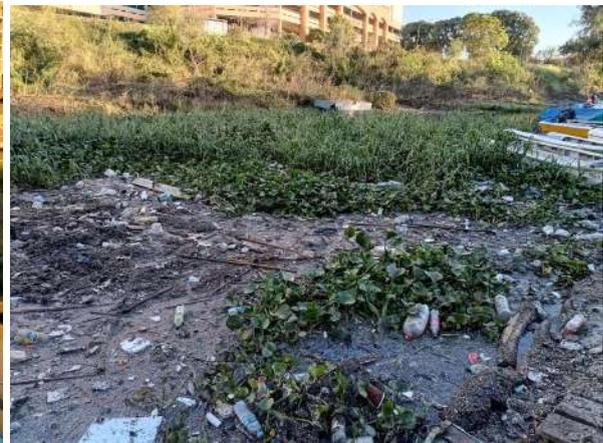
Figura 8. Arroyo Ludueña punto A8.

Este punto se ubica en el tramo bajo del curso y se considera punto previo a la desembocadura en el Río Paraná. Se encuentra situado a la altura de calle Nansen, aguas abajo del entubamiento del arroyo (el entubamiento comienza a la altura de calle Olivé/Labardén y finaliza en Av. de Los trabajadores y Salvador Allende). Recibe la influencia del barrio Puente Negro y Los Pumitas, de los canales paralelos a calle Sorrento, del Emisario 10 y de los conductos de calles Juan B. Justo, De Angelis Pedro y Av. Génova.

Este punto se encuentra en un ambiente urbano rodeado por un espacio verde. Presenta un nivel de agua muy bajo, estimándose en una profundidad de 45 cm y un ancho de 20 m. El agua es transparente con presencia de aceites, materia orgánica en el fondo y olor, especialmente detectado en la remoción de bentos. Se distingue un alto porcentaje de residuos sólidos entre ellos botellas, papeles y bolsas entre otros.

Las márgenes tienen una pendiente marcada y se encuentran cubiertas por vegetación casi en su totalidad. Se distingue vegetación acuática en orilla y flotante como el jacinto de agua (*Eichhornia crassipes*). Con respecto a la fauna, se observaron peces vivos (madrecitas *Jenynsia* sp) y muertos, huellas de coipo (*Myocastor coypus*) en orilla y aves como el hornero (*Furnarius rufus*), cotorra (*Myiopsitta monachus*), benteveo común (*Pitangus sulphuratus*), zorzal común (*Turdus philomelos*) y chimango (*Phalacrocorax chimango*).
