**“Estudio Socio Ambiental, Ruta Nacional N° 19**

**Tramo: RNN° 11 – RNN° 158”**

**PLAN DE MANEJO AMBIENTAL Y SOCIAL**

## **ANEXO 5: MEDIO BIÓTICO**

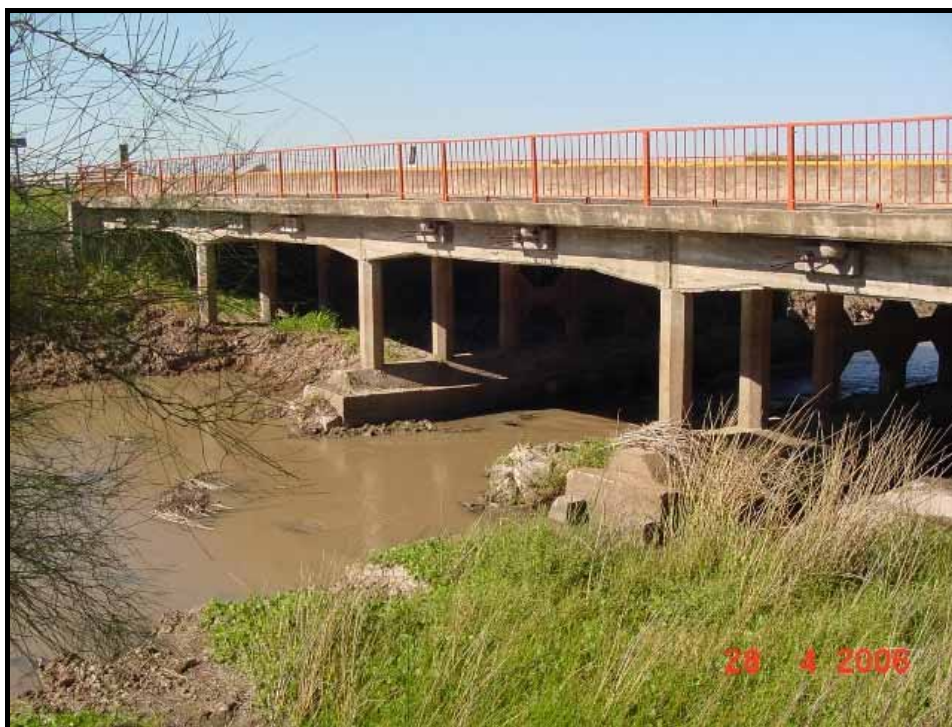
En esta misma zona se relevaron los puentes con el objetivo de encontrar signos de actividad de fauna. En el puente por el que el primer brazo (hacia el este) del arroyo del Sauce (Fig.15) cruza la ruta se encontraron varias huellas. El puente actual es de 5 luces de 7 metros.

**Figura 15.-** Puente sobre el primer brazo del arroyo del Sauce.

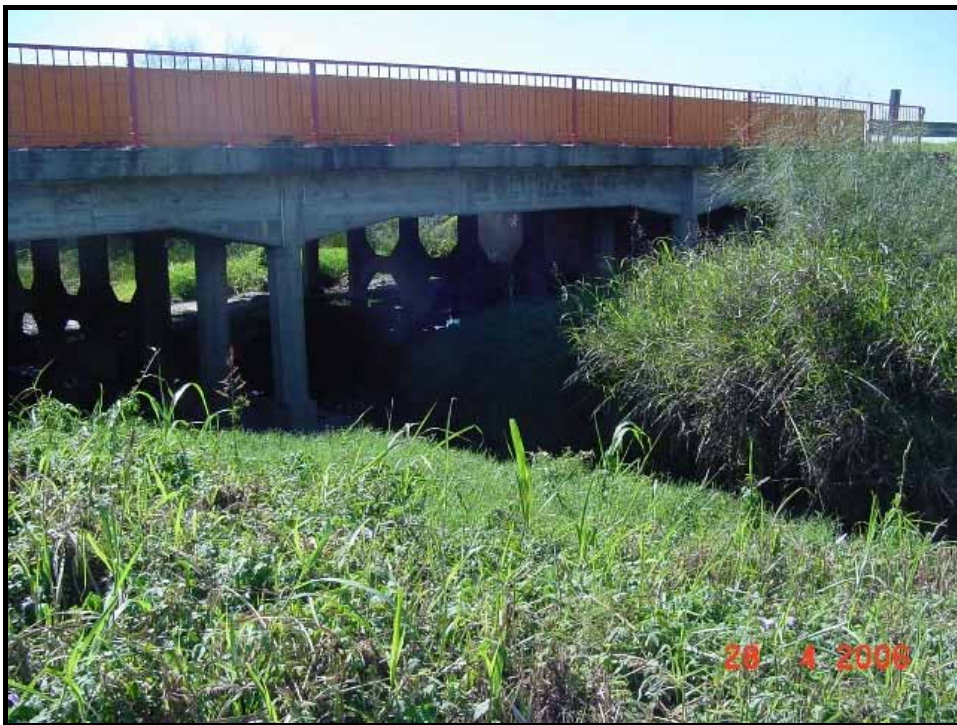
En el puente ubicado sobre el arroyo Colastiné (Fig. 22), el cual es de 3 luces de 7 m, se encontraron huellas pertenecientes a diferentes mamíferos. En la figura 23 se pueden observar huellas de aproximadamente medio centímetro de largo. Estas pertenecen a un roedor, si embargo no se pudo identificar la especie de la misma. Al igual que en el otro puente se encontraron huellas de comadreja (Fig. 24) y perro (Fig. 25). En este puente, si bien en mucha menor proporción que en el anterior, también se encontraron huellas del presunto gato montes (Fig. 25).

**Figura 22.-** Puente sobre arroyo Colastiné.

En ambos casos, estas zonas podrían estar actuando como corredores biológicos, conectando ambos lados de la ruta, lo cual se evidencia por la presencia de huellas en las áreas bajo el puente.

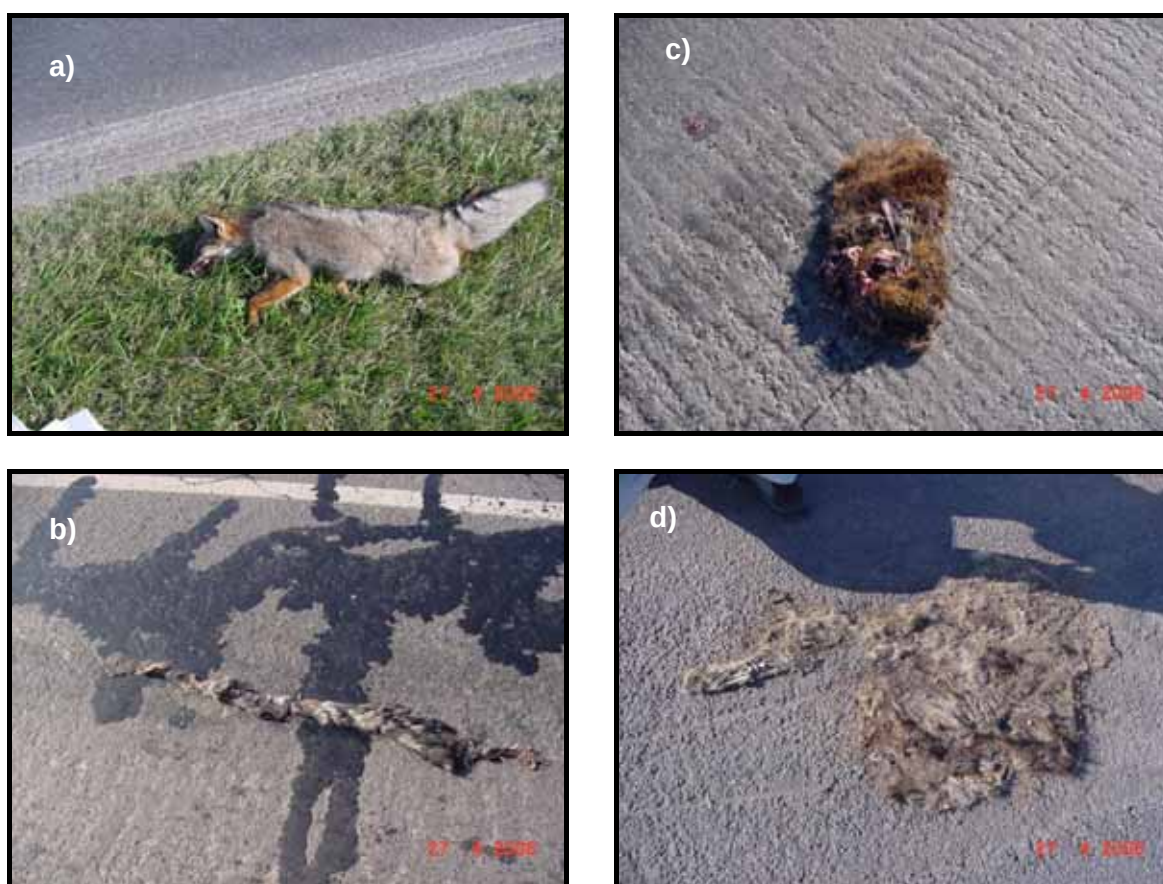
**Figura 31.-** Fauna atropellada en el área de estudio. a) zorro gris, b) comadreja overa, c) liebre europea y d) mamífero no identificado.

En el Km. 33.5 se encontró un ejemplar de zorro gris (*Pseudolopex griseus*), el cual había sido atropellado recientemente (Fig. 31 a). Las zonas aledañas a este sitio eran campos cultivados con soja. Ya en el kilómetro 59.7, se encontró otro registro de fauna atropellada. En este caso se trataba de una comadreja overa atropellada tiempo atrás (Fig. 31b). El mismo se encontraba en una zona rodeada de campos de cultivo, a unos 9 Km. del arroyo Colastiné, donde se encontraron huellas de esta especie. En el Km. 63.1 se encontró una liebre europea (*Lepus europaeus*), atropellada recientemente (Fig. 31c). En la zona aledaña al sitio hacia el norte de la ruta se pudo observar la presencia de un pequeño humedal (Fig. 32a), con presencia de especies asociadas a ambientes acuáticos, entre las que se destacaba la saeta (*Sagittaria montevidensis*) (Fig. 32 b).

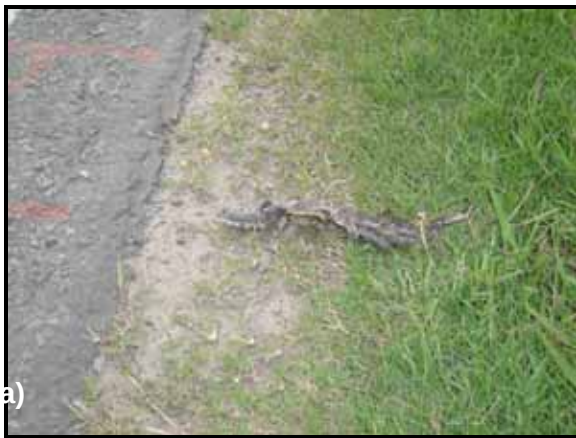
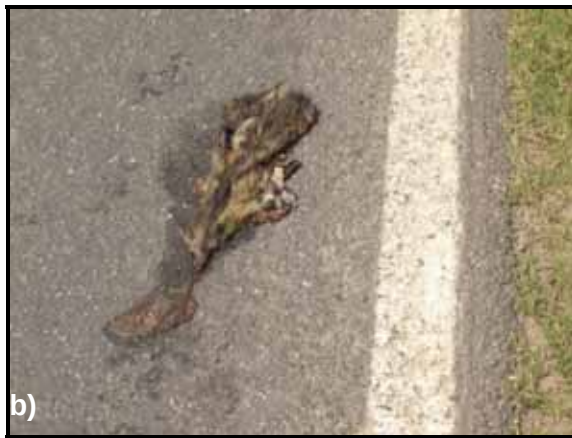
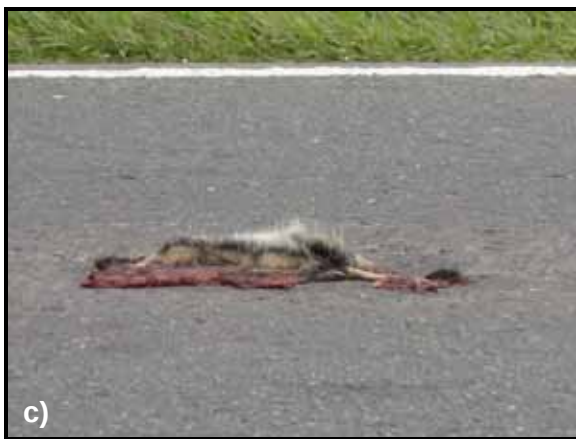
**Figura 34.-** Imágenes de fauna atropellada recopiladas por la empresa CORNERO. a) Ofidio, b) y c) dos comadrejas overas.

La primera corresponde a un ofidio del cual no se pudo identificar la especie (Fig. 34 a), el registro fue tomado el día 21 de marzo del 2006 en la progresiva 14. Las dos imágenes restantes corresponden a dos comadrejas overas (Fig. 34 b y c), la primera fue relevada el día 24 de marzo del 2006 en el Km. 14.2, mientras que la segunda, fue registrada el día 25 de marzo de mismo año, en el Km. 23.

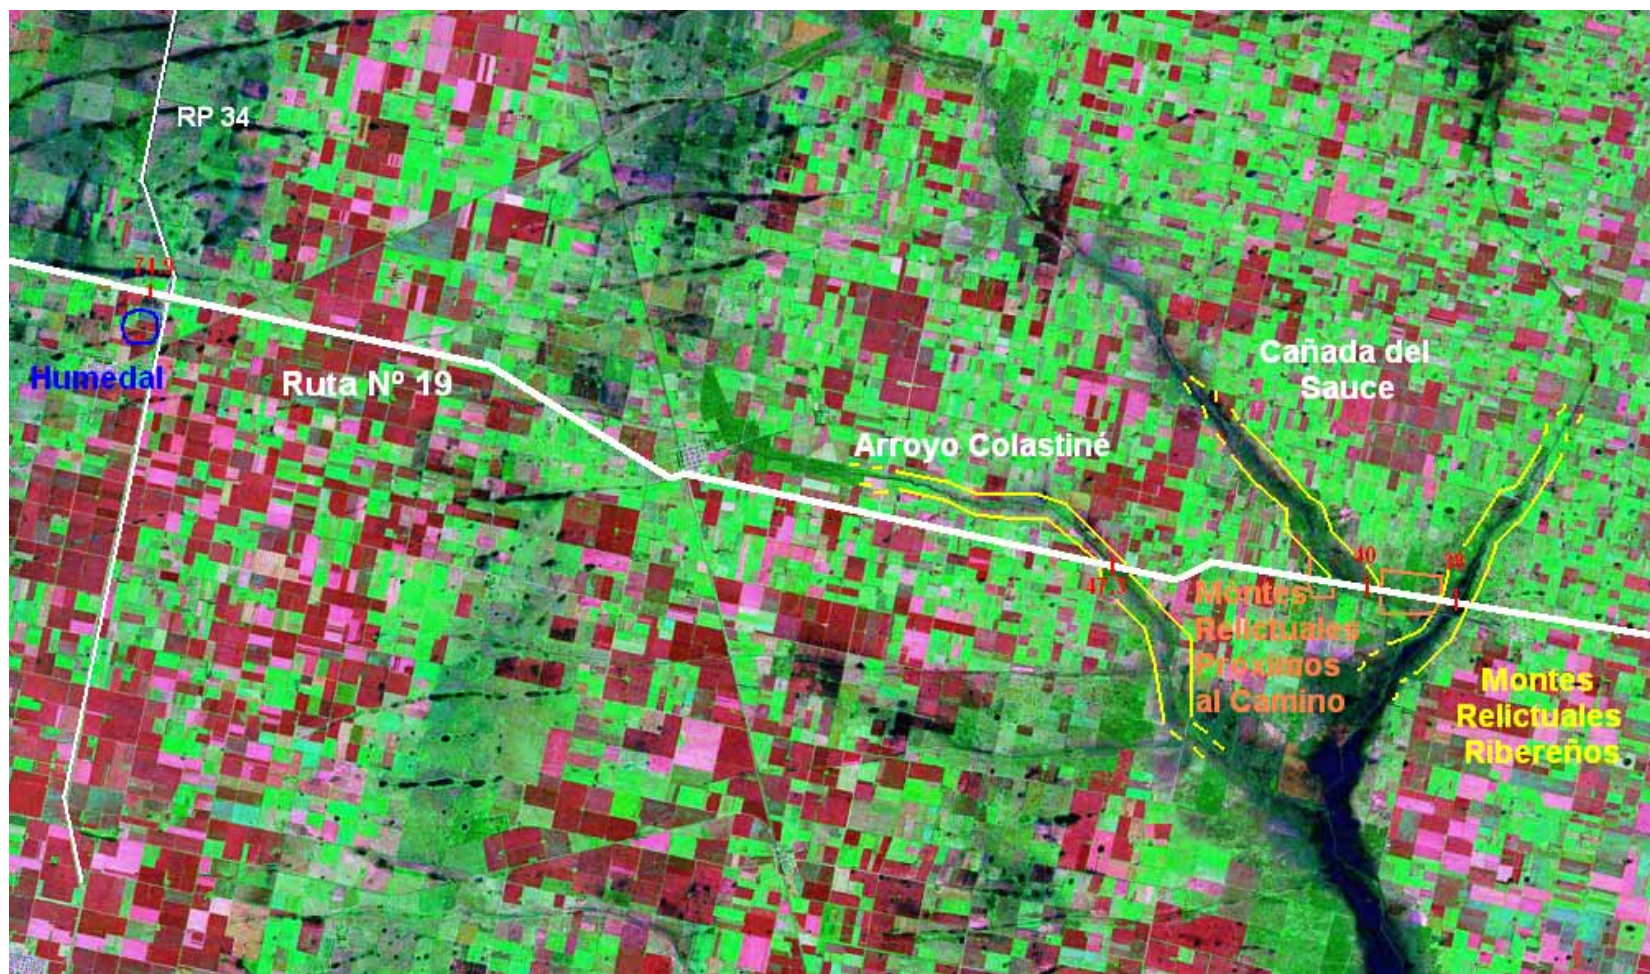
**Figura 35.-** Ubicación de Humedales, Montes Relictuales tanto Ribereños, como próximos al Camino en un radio de 500 m aproximadamente.

De particular importancia son estas zonas no solo por tratarse de áreas naturales relictuales, sino por constituir corredores biológicos por donde la fauna local se desplaza. En este sentido, deben ser tomados en cuenta los registros de **actividad animal bajo los puentes** ya que la fauna local esta usando estos sitios para atravesar la ruta existente. De este modo, el nuevo diseño de la traza de la ruta N° 19 debería tener en cuenta este factor a la hora de definir las nuevas obras de arte, con el objetivo de atenuar de la mayor forma posible el efecto barrera y el efecto de fragmentación de hábitats que se produce como resultado de la existencia de infraestructuras lineales, como es el caso de esta ruta, sobre las poblaciones de la fauna salvaje.
