**“Estudio Socio Ambiental, Ruta Nacional N° 19  
Tramo: RNN° 11 – RNN° 158”**

**PLAN DE MANEJO AMBIENTAL Y SOCIAL**

## **ANEXO 9: INFRAESTRUCTURA Y SEGURIDAD VIAL**

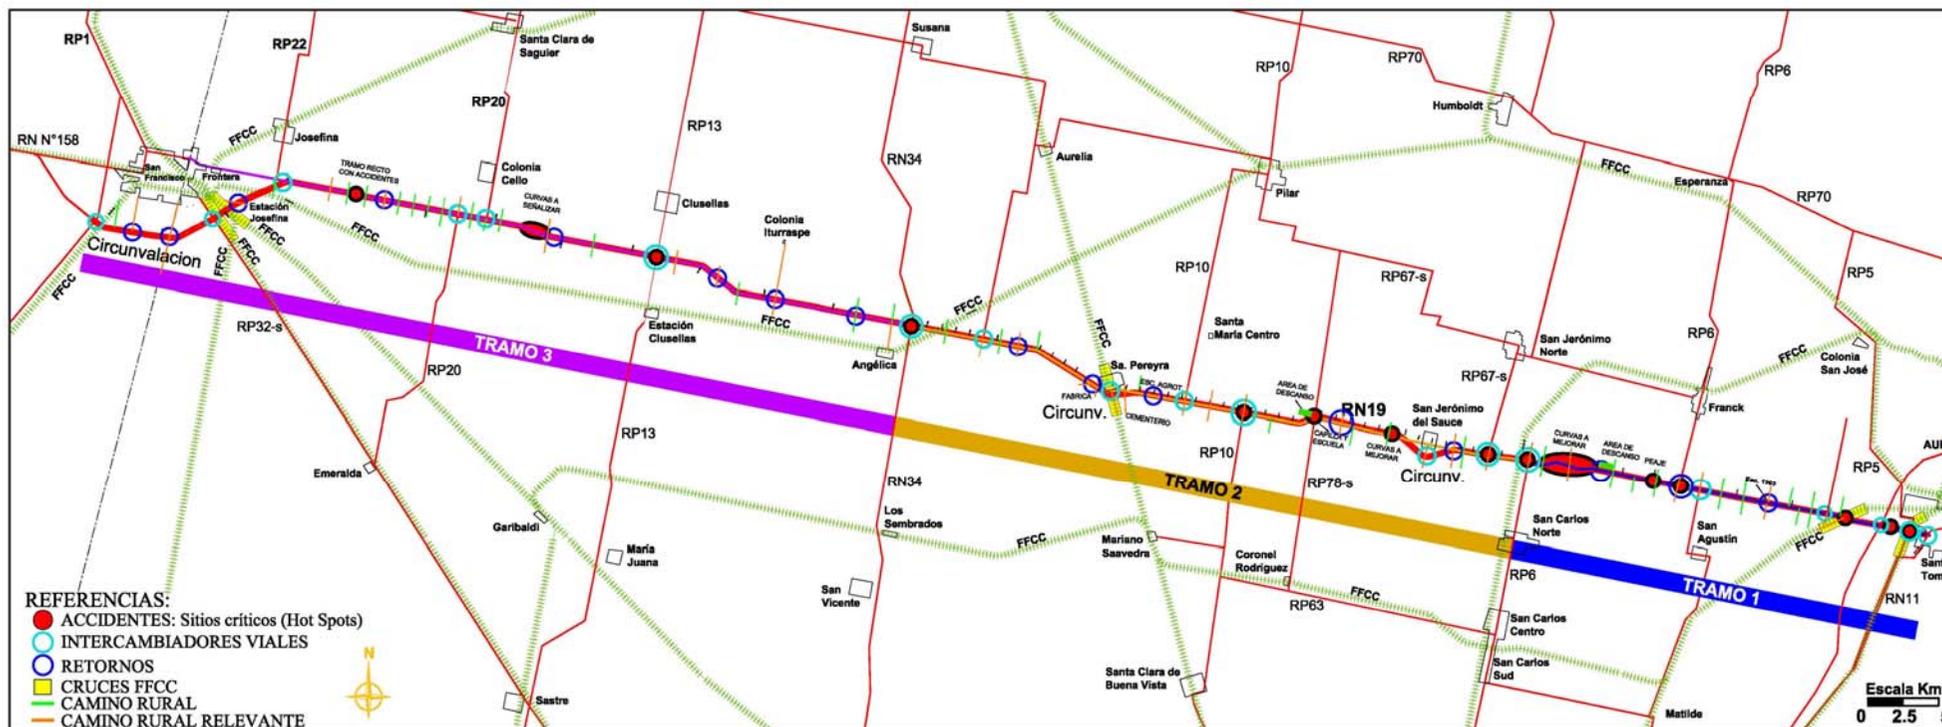
Identificación de sitios con concentración de accidentes, ubicación y jerarquización de caminos rurales, obras de interconexión y retornos sobre la RN19

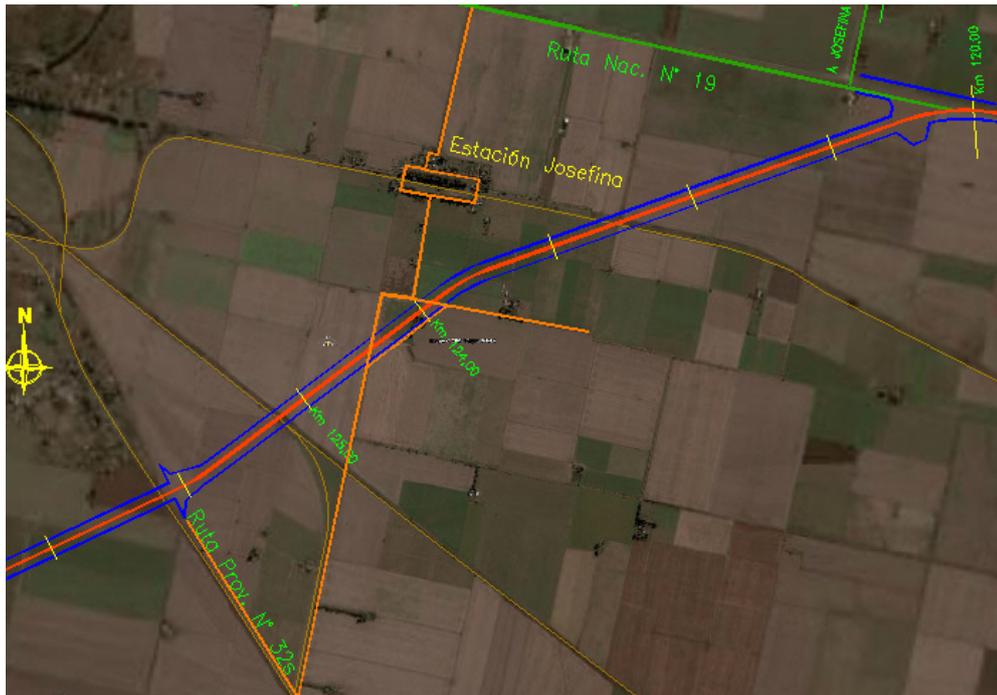
- un cruce en alto nivel sobre la RP32-s (y dos vías de FFCC)

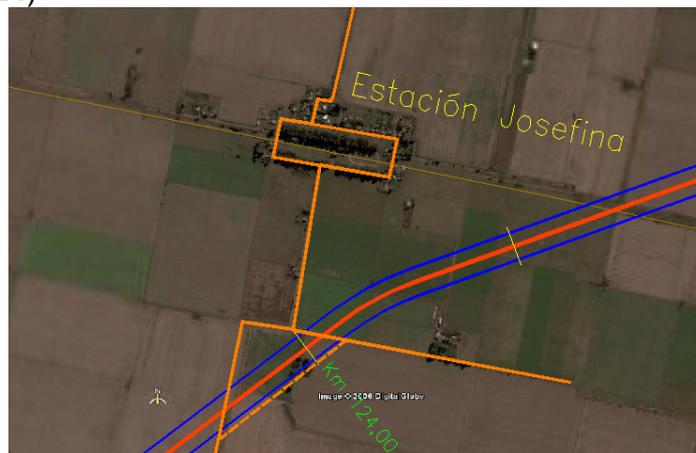
- ✓ Construcción de intercambiadores (retornos) dando continuidad a tres caminos:
  1. el acceso a Estación Josefina desde la RP32-s, y el camino rural adyacente (Km 124)

2. la RP24-s paralela al Canal Interprovincial (Km 129,5), y
3. un camino rural que cruza el Canal Colector Sur en el km 132.

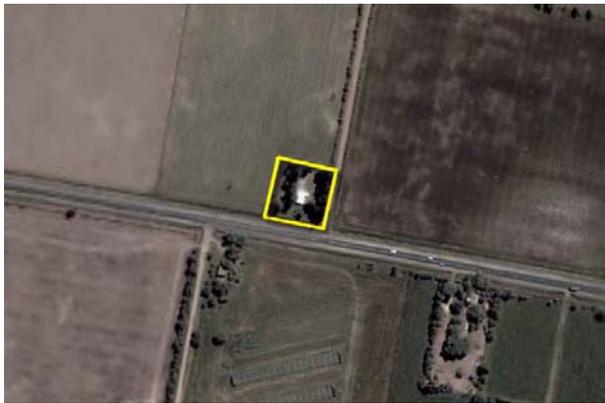
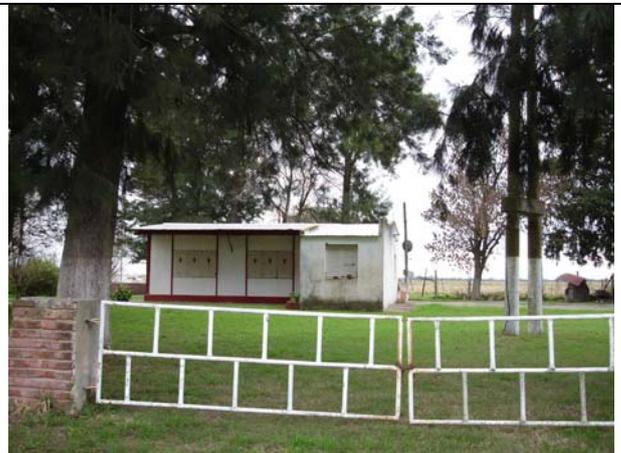
### Km 11,6 - Escuela Gral José de San Martín – N° 1303

Se ubica en una zona de bancos de niebla, en esquina con un camino vecinal. Carece de señalización, de parada de autotransporte y con opción de giro a izquierda hacia el Norte. Esta escuela se relocará por ubicarse en el área de ampliación de Derecho de Vía

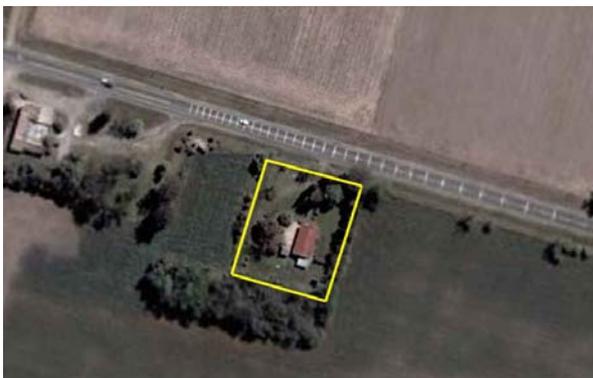
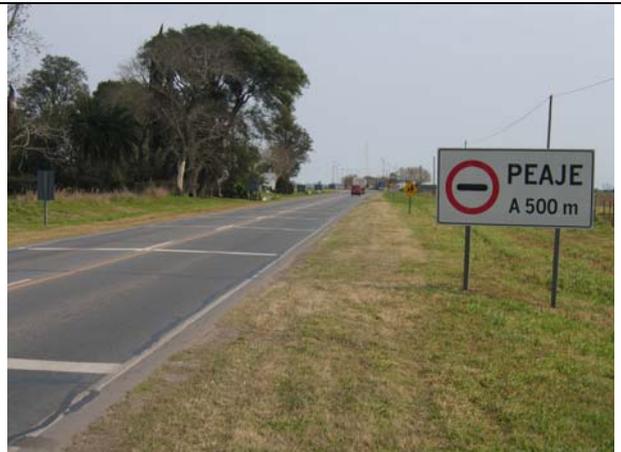
### Km 19 - Escuela Dr. Manuel Alberti

Ubicada en proximidad del Peaje, no tiene señalización específica. No dispone de facilidades para peatones tales como sendas peatonales, estacionamiento, parada de autotransporte.

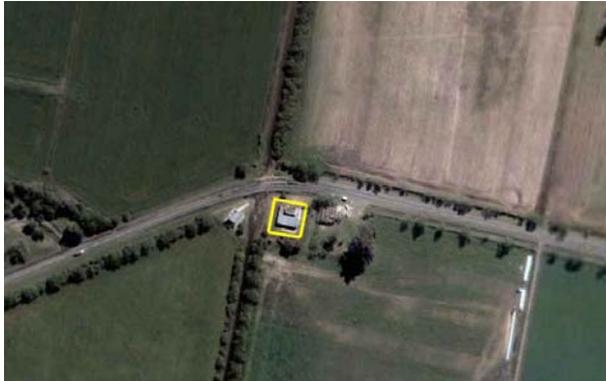
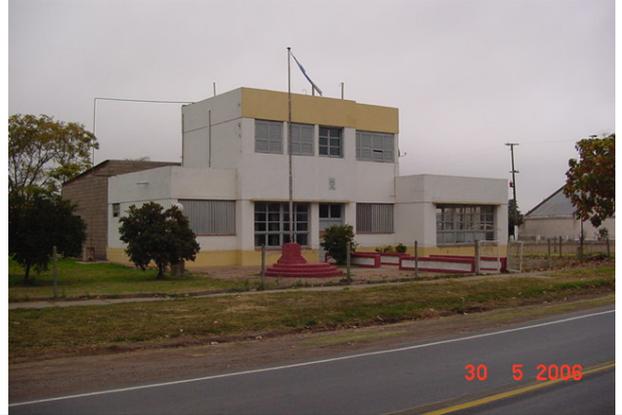
#### Km 44,5 - Escuela Brig. Estanislao López

La escuela se ubica en el lado interno de una curva peligrosa. No dispone de áreas de estacionamiento seguras, ni señalización suficiente. La ausencia de banquetas pavimentadas aumenta los problemas de acceso los días de lluvia.

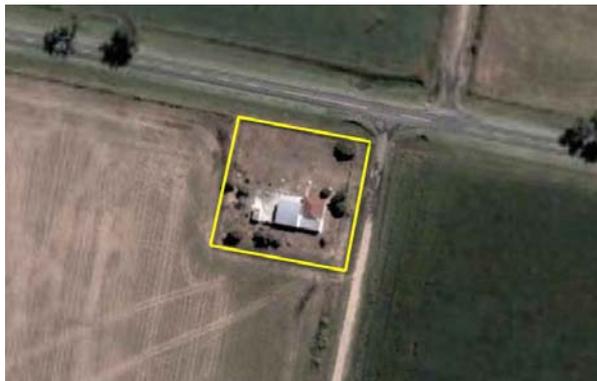
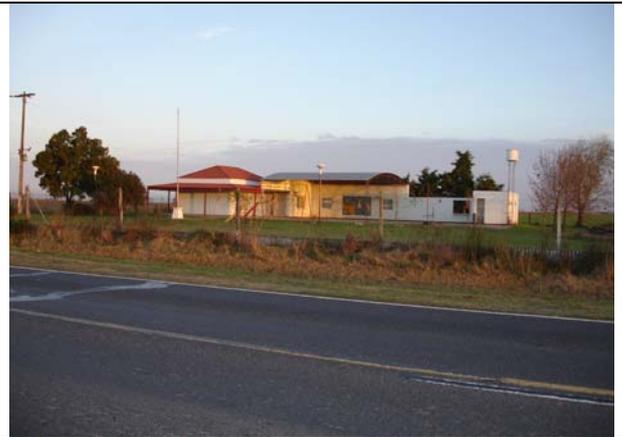
#### Km 52 – Escuela Lisandro de la Torre

La escuela tiene acceso por camino vecinal, lo que obliga al giro a izquierda. La señalización es insuficiente y faltan paradas de autotransporte.

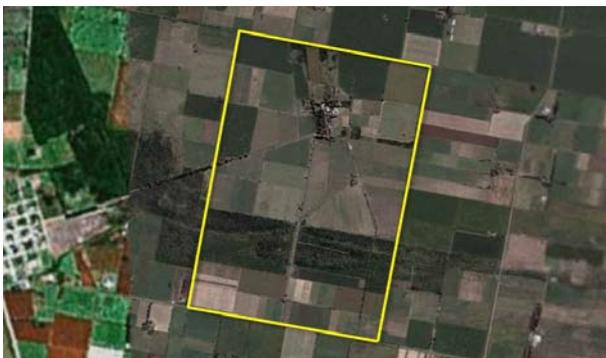
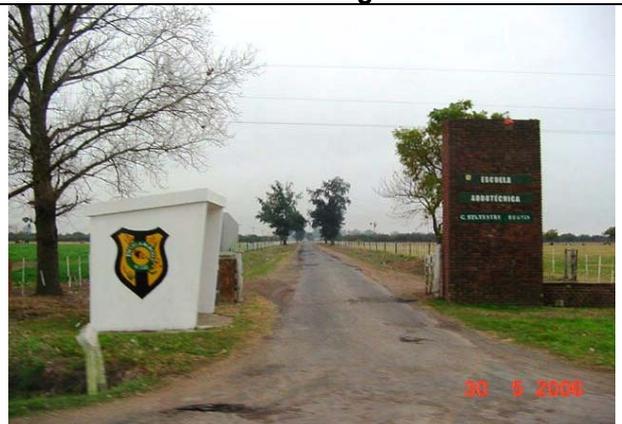
#### Km 56 – Escuela de educación agrotécnica Carlos Silvestre Begnis

El establecimiento posee dos accesos, el principal sobre la RN 19, carece de señalización y facilidades para peatones. Existe una parada de autotransporte (ver foto) pero no tiene su correspondiente del lado Sur. El segundo acceso es un camino vecinal que se observa en la imagen y que vincula al establecimiento con la cercana localidad de Sa Pereira.

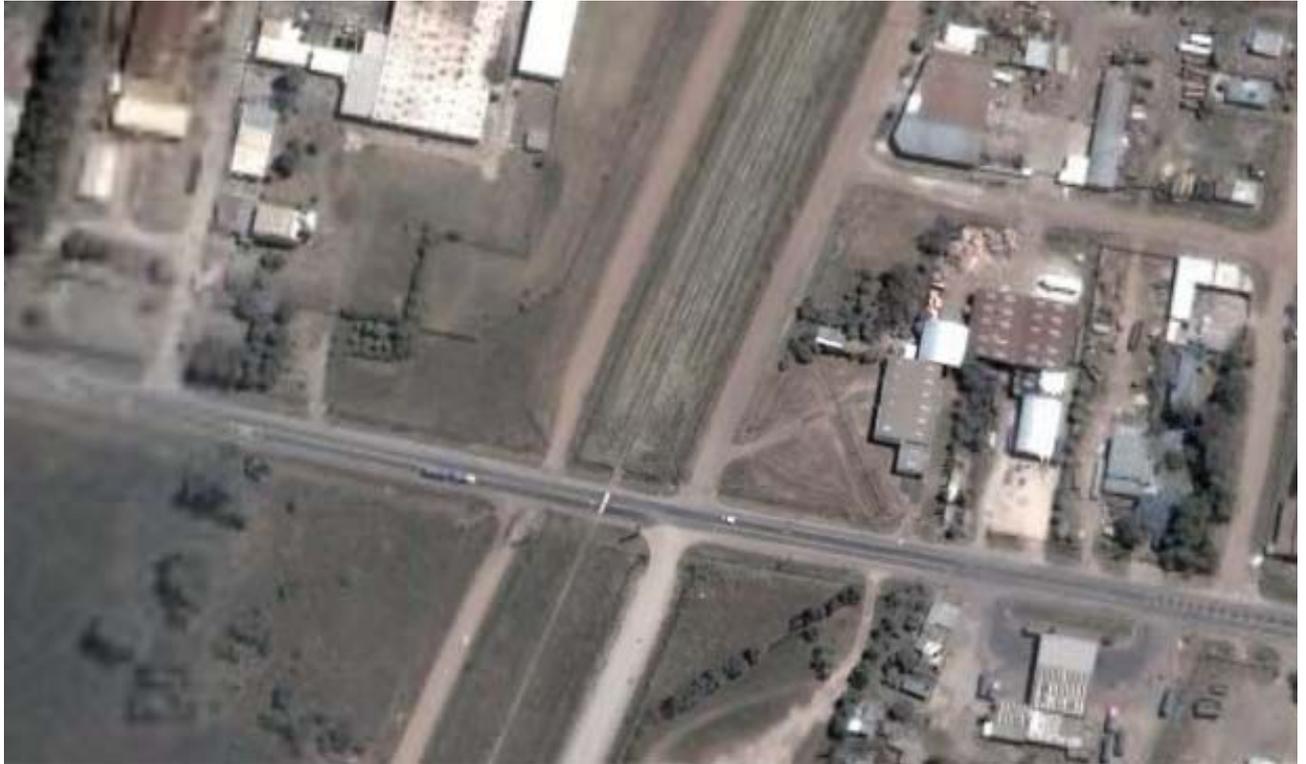
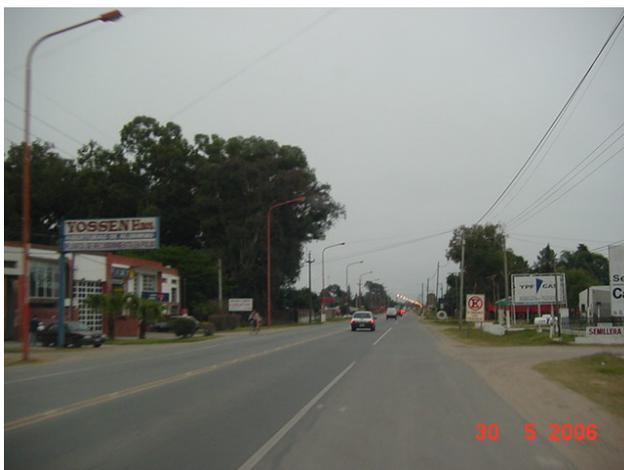
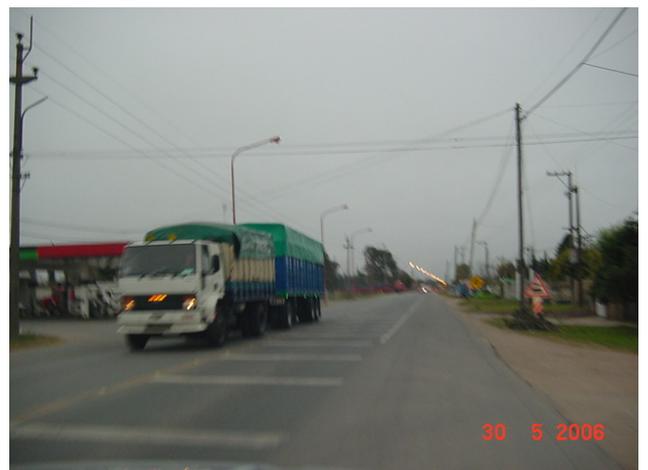
**Sitio 1 – Km. 1,500 (Cruce con FFCC y calle paralela a las vías) - 3 Accidentes**

Existe una insuficiente señalización. El cruce de vehículos no es anticipado por el tránsito que circula por la RN 19 a alta velocidad. No existen barreras, ni balizas.

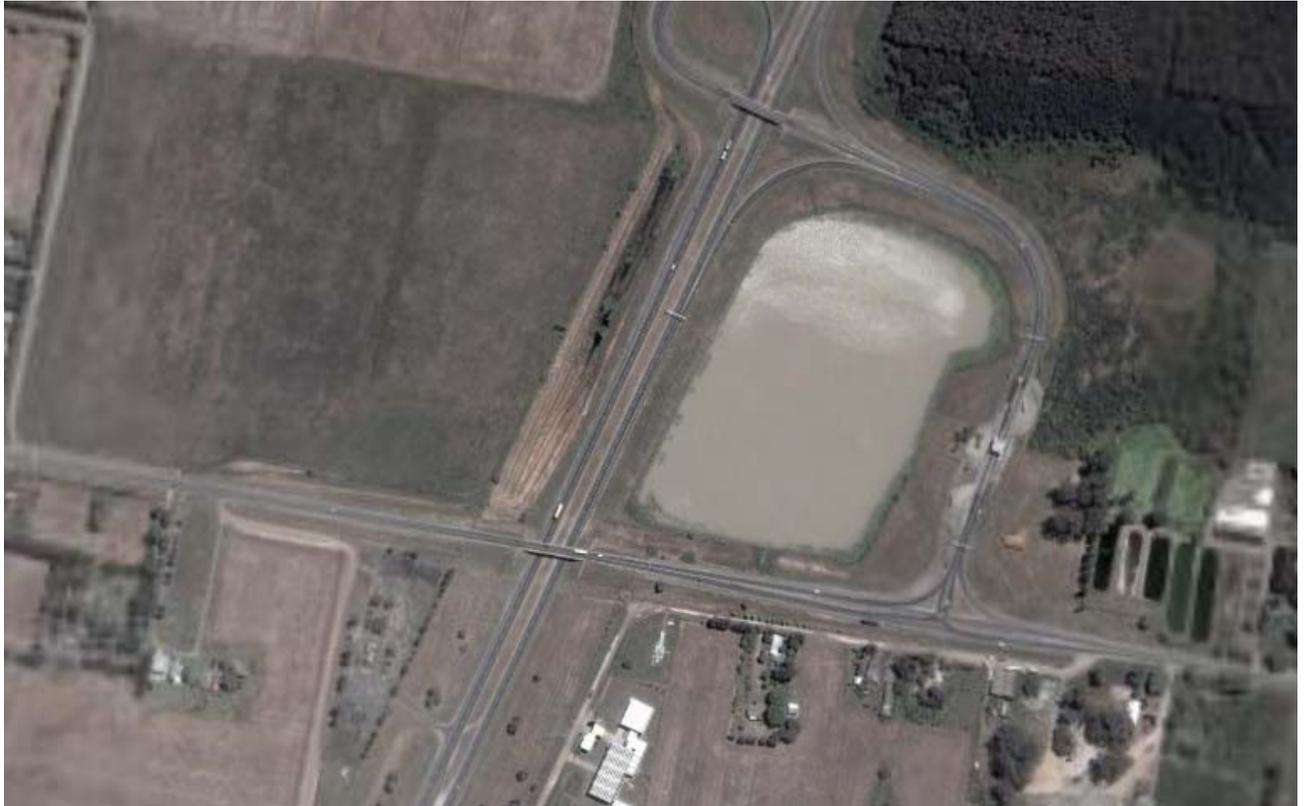
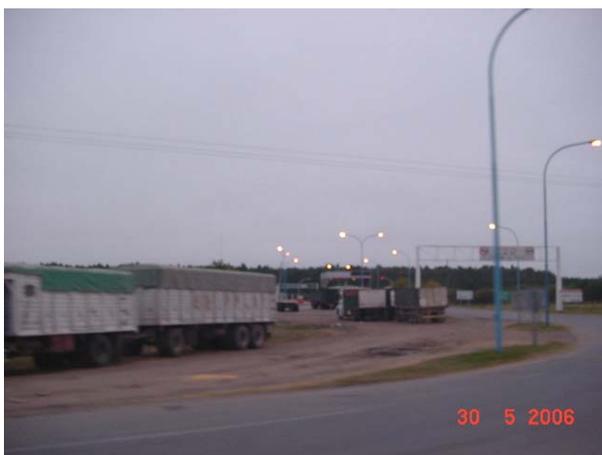
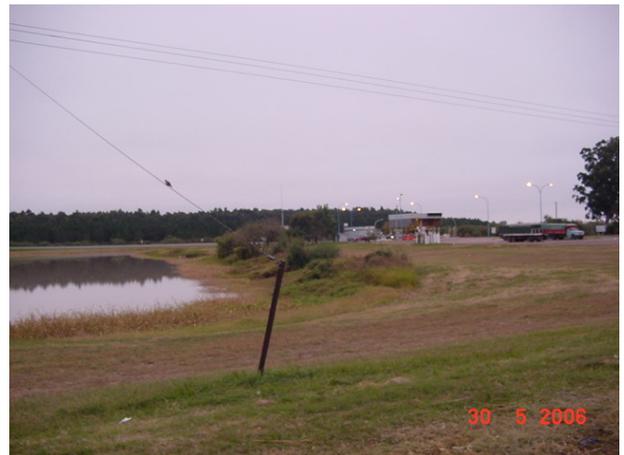
**Sitio 2 - Km. 2,800 - 3,000 (Acceso Autopista AU01 e inmediaciones) – 4 accidentes**

El acceso a la Autopista se realiza mediante un giro a izquierda, con escasa zona para maniobras, poca señalización.

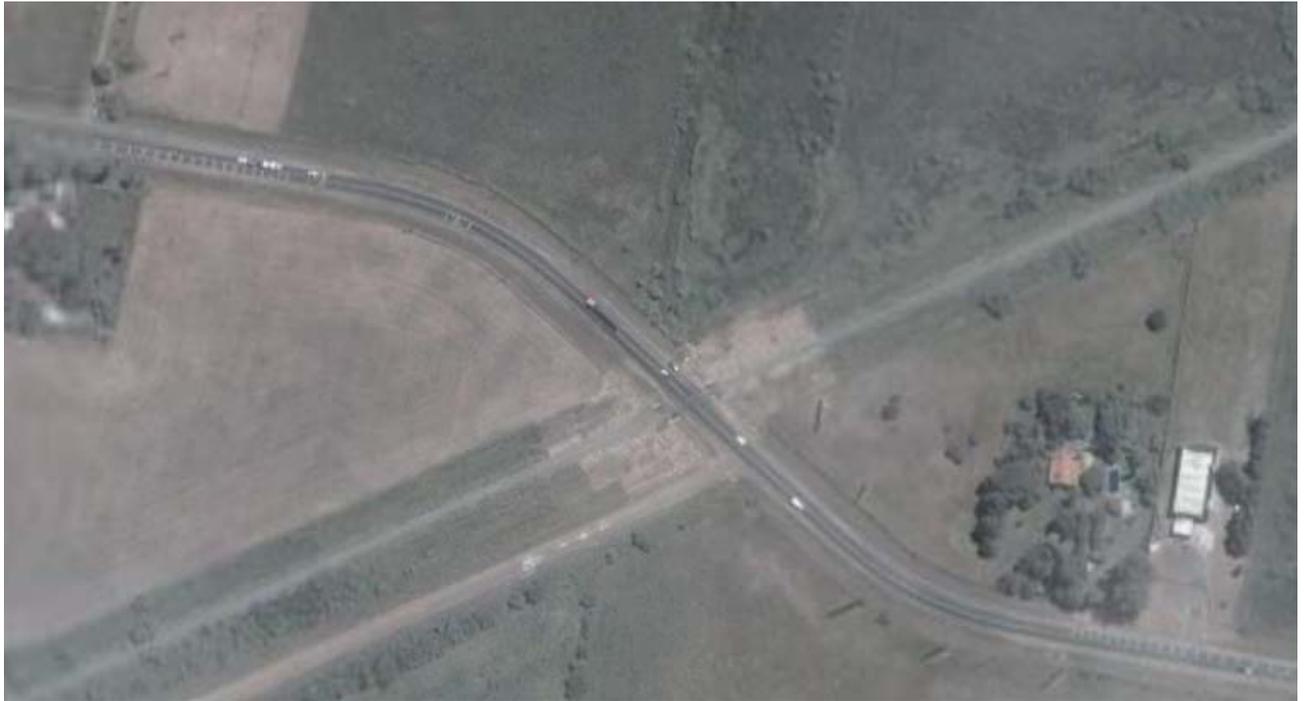
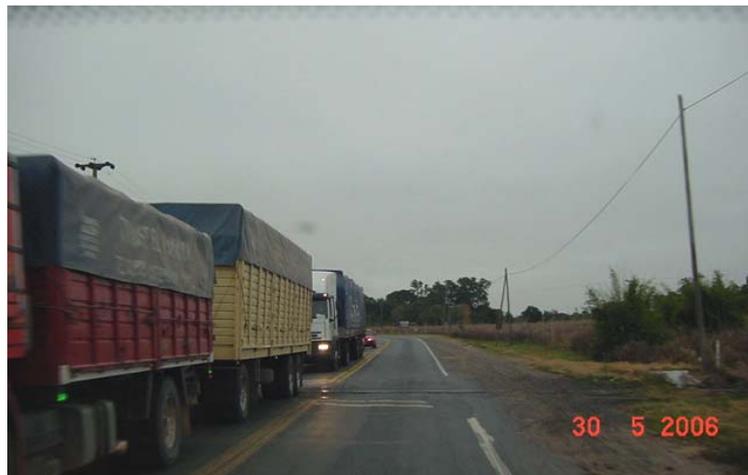
**Sitio 3 - km 6,000 a 6,200 (Curva y contra curva y cruce de FFCC) – 4 Accidentes**

Los radios de curvatura horizontal y el peralte en ambos casos son inadecuados para la velocidad actual de los vehículos. La zona presenta además problemas severos de niebla y carece de señalización adecuada.

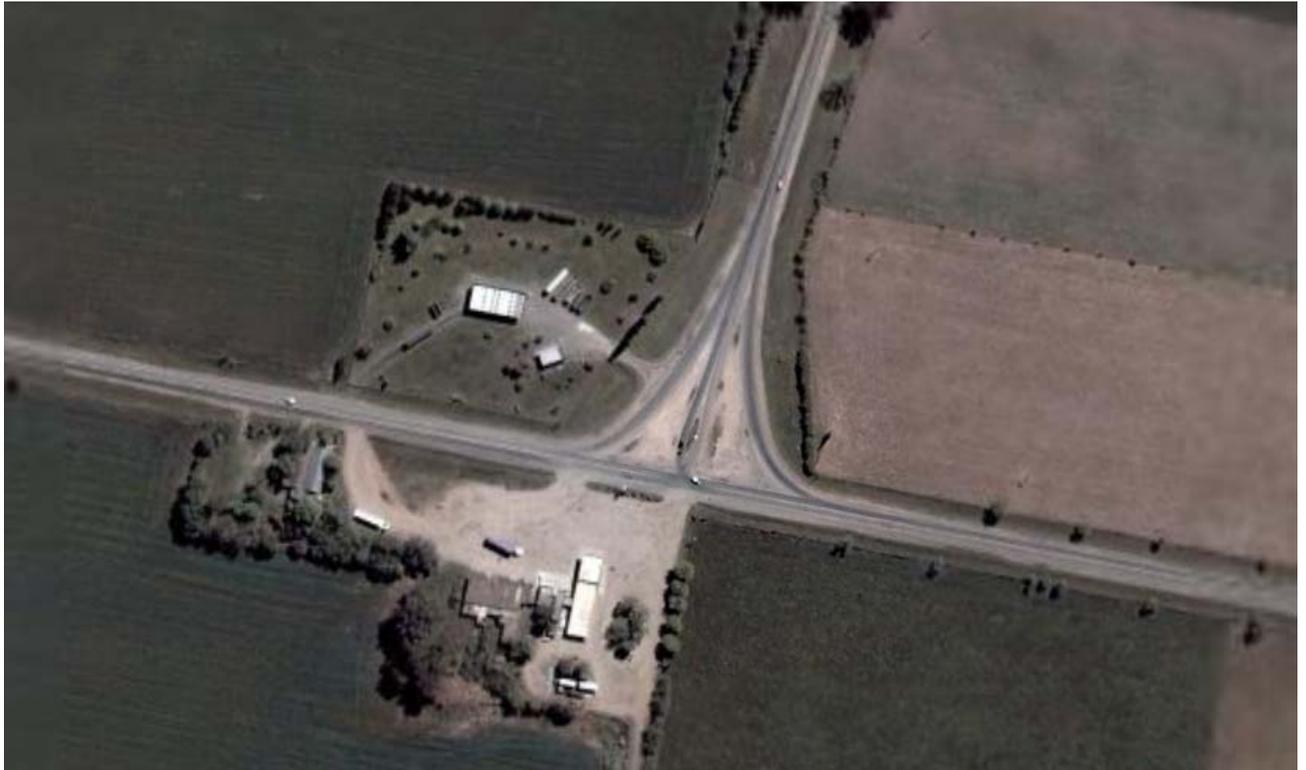
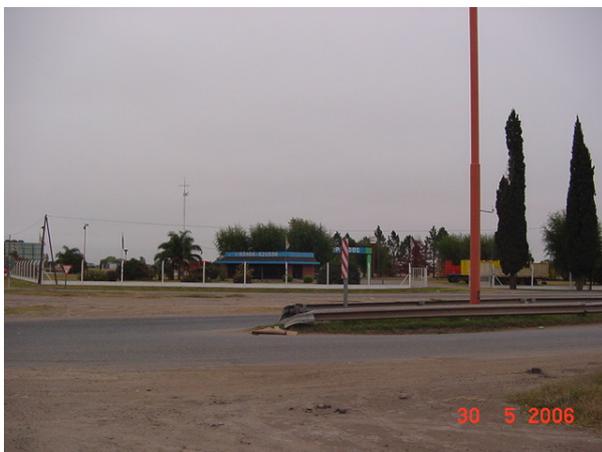
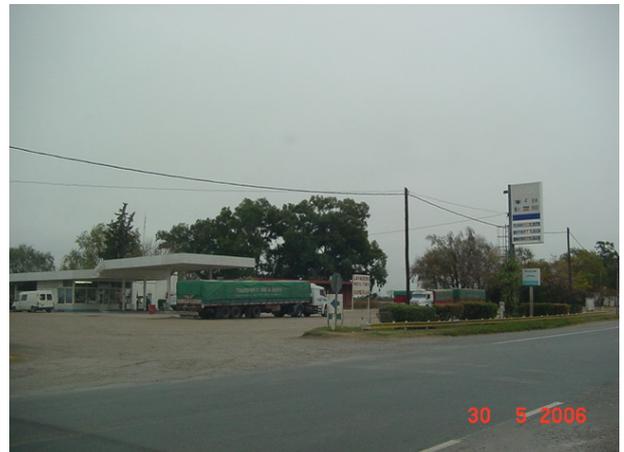
**Sitio 4 - Km. 18,000 (Cruce Ruta 6 Norte – acceso a Franck) – 3 Accidentes**

El acceso a Franck (3000 v/d), es inadecuado para los volúmenes actuales de tránsito, lo que genera situaciones inseguras. El acceso a la estación de servicio requiere adecuaciones de seguridad vial.

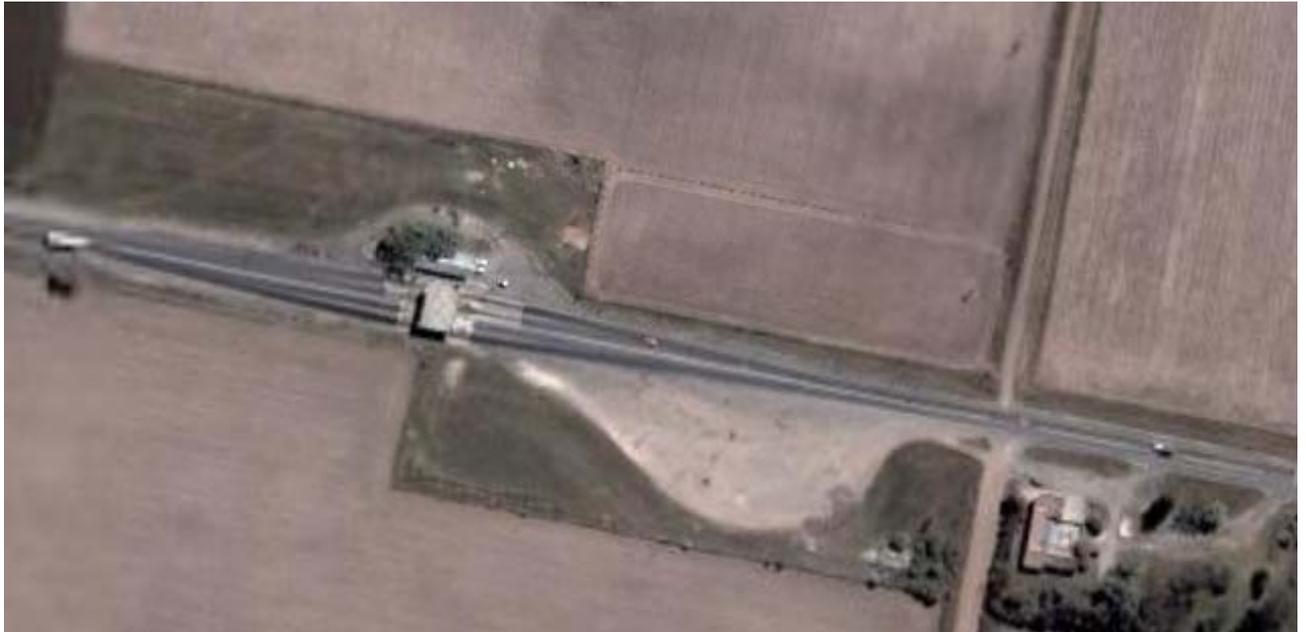
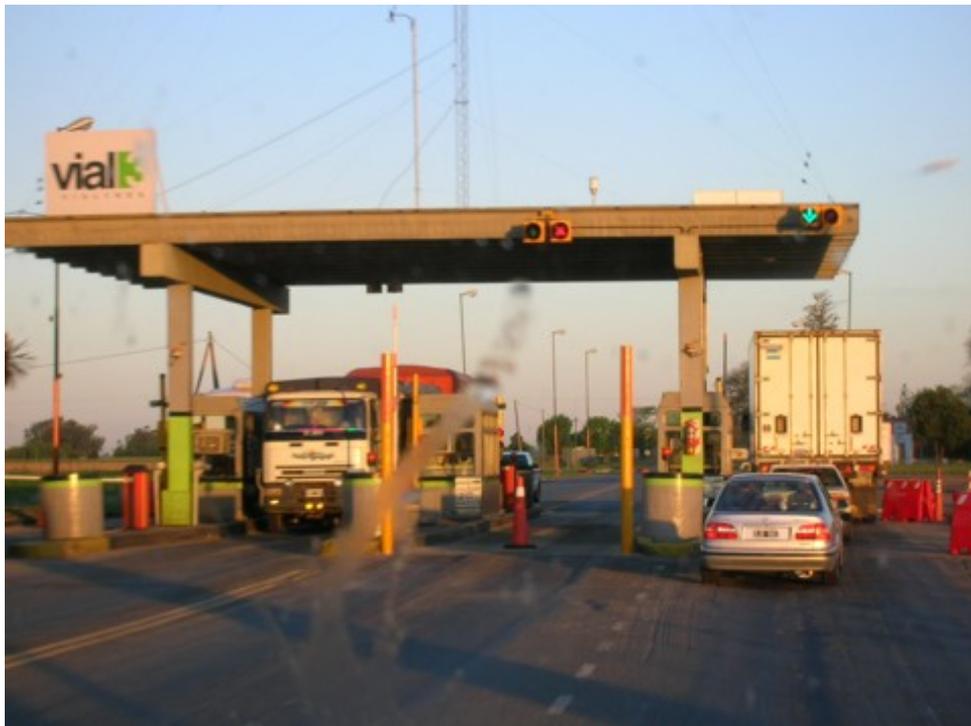
### **Sitio 5 - Km. 20,000 (Estación de Peaje) – 3 Accidentes**

La estación de peaje tiene pobre señalización horizontal y carece de balizas. Las casetas no poseen defensas dinámicas o colapsables (tambores plásticos con arena y agua). Las vías de escape (ej.: cajones de arena) ante fallo de frenos no son accesibles.

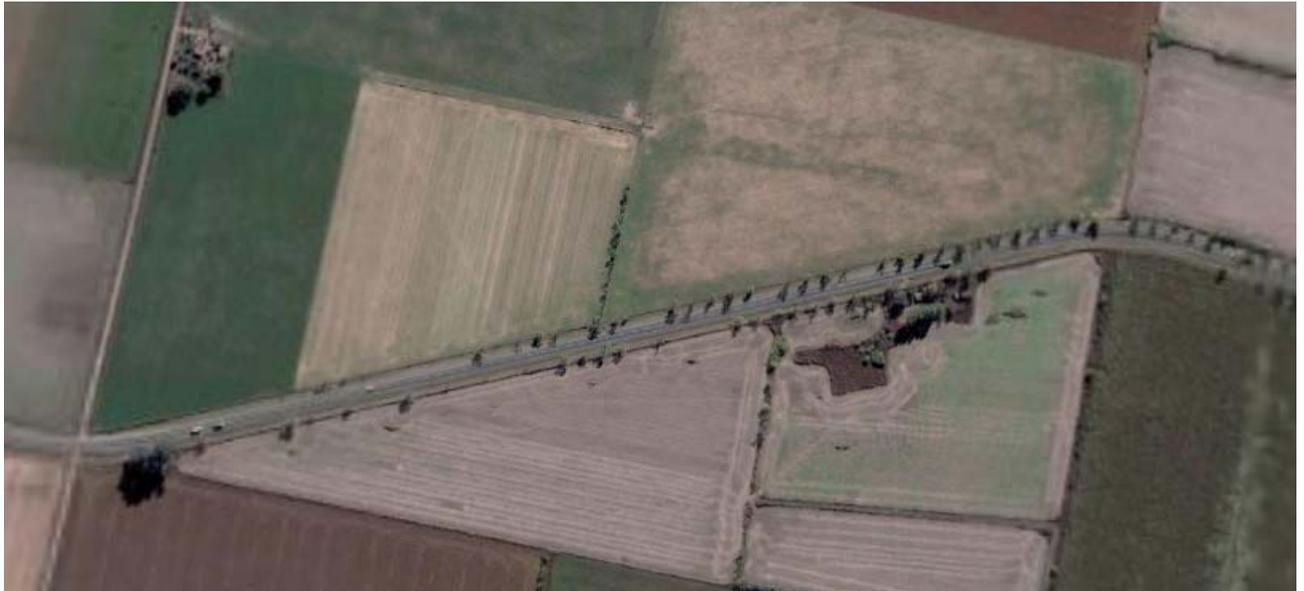
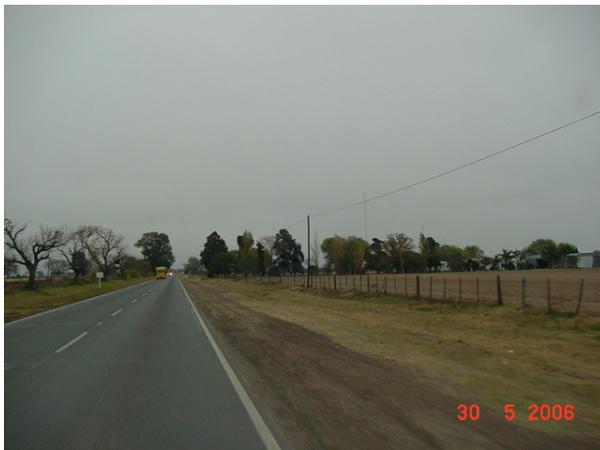
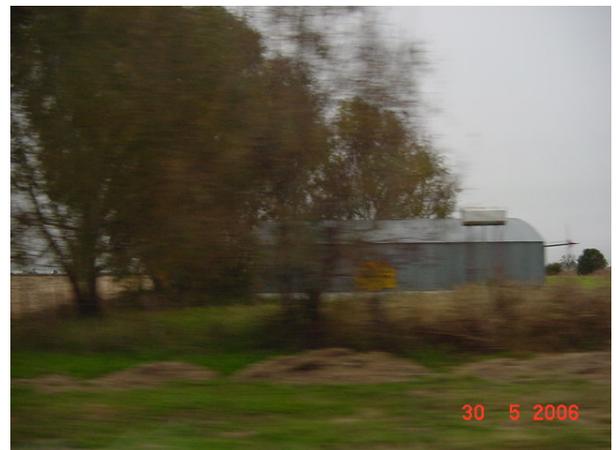
**Sitio 6 - Km. 24,300 a 28,000 (zona de curvas y contra curvas) – 14 Accidentes (despistes)**

Son curvas con radios y peraltes inadecuados que además presentan accesos laterales a caminos vecinales en la misma curva. Señalética insuficiente.

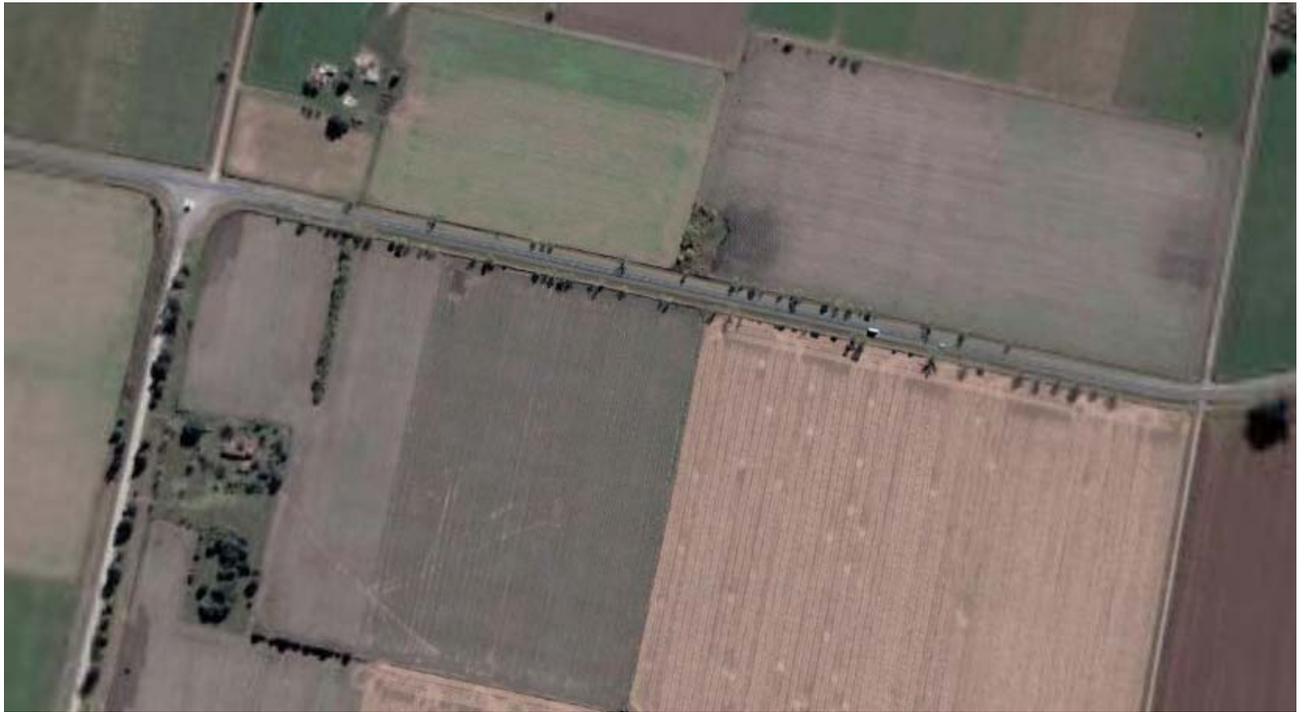
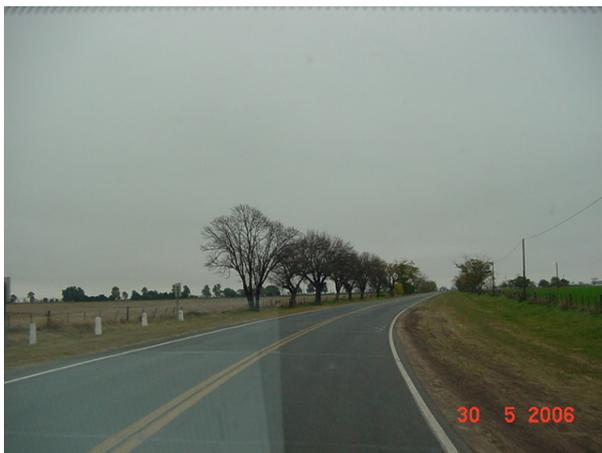
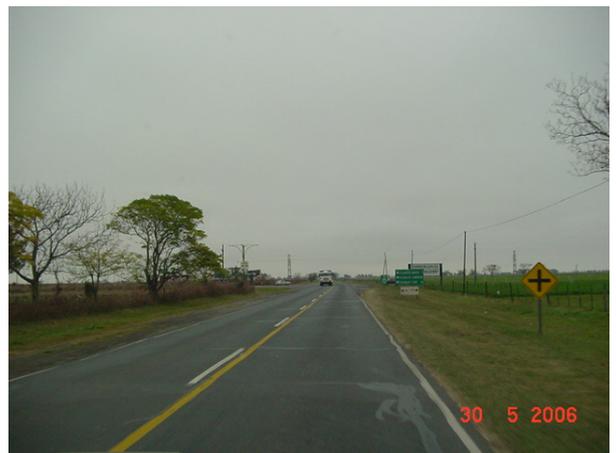
**Sitio 7 - Km. 28,500 a 29,600 (cruce sur de la Ruta 6 desde San Carlos Norte después de una curva) - 4 Accidentes**

El acceso se ubica en proximidad a una curva en zona de bancos de niebla, situaciones no correctamente resueltas en la situación actual. Las paradas de autotransporte no se reproducen a ambos lados de la calzada. Los grandes árboles próximos a la calzada no cuentan con defensas.

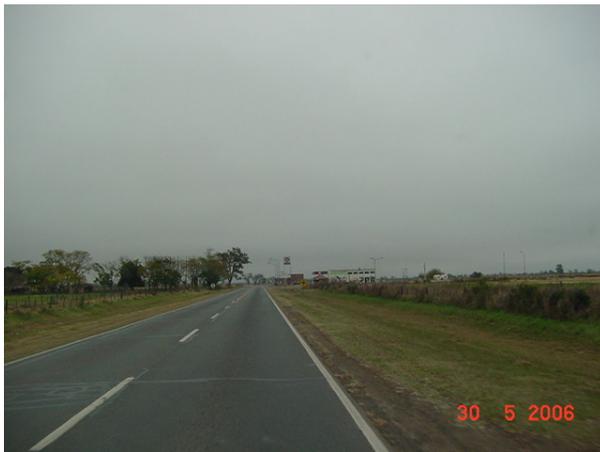
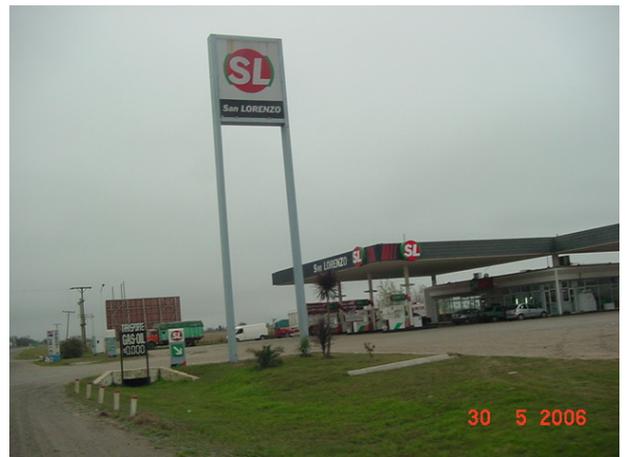
**Sitio 8 - Km. 31,800 a 32,100 (Acceso A San Jerónimo Norte) - 6 Accidentes**

El acceso obliga al giro a izquierda de los vehículos (incluye camiones con acoplado) en un punto que suma una estación de servicio y otros locales de ventas que suponen distracciones al conductor. No existen paradas de autotransporte.

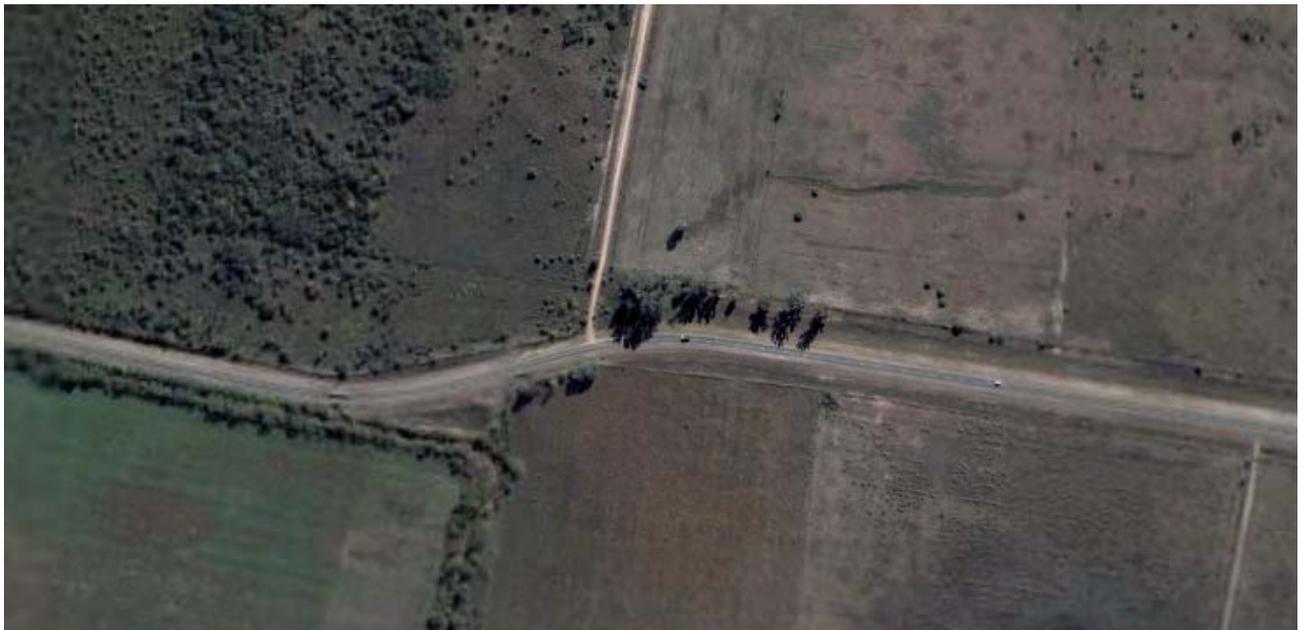
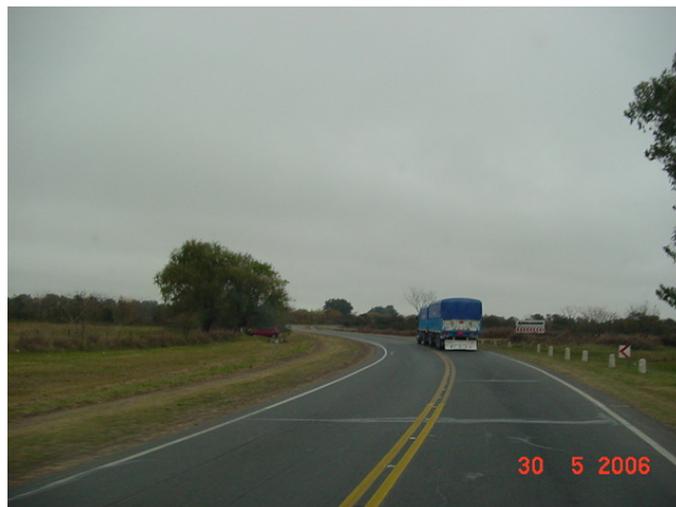
**Sitio 9 - Km. 38, 900 - 39,100 (Curva y contra curva peligrosa con calle lateral) - 6 Accidentes**

El lugar requiere de la corrección de los radios de curvatura horizontal y del peralte, la señalética es pobre y los árboles no están protegidos por defensas. El acceso en curva del camino vecinal es incorrecto. Se ha propuesto un retorno que debe resolver este último problema además de permitir el cambio de sentido de circulación.

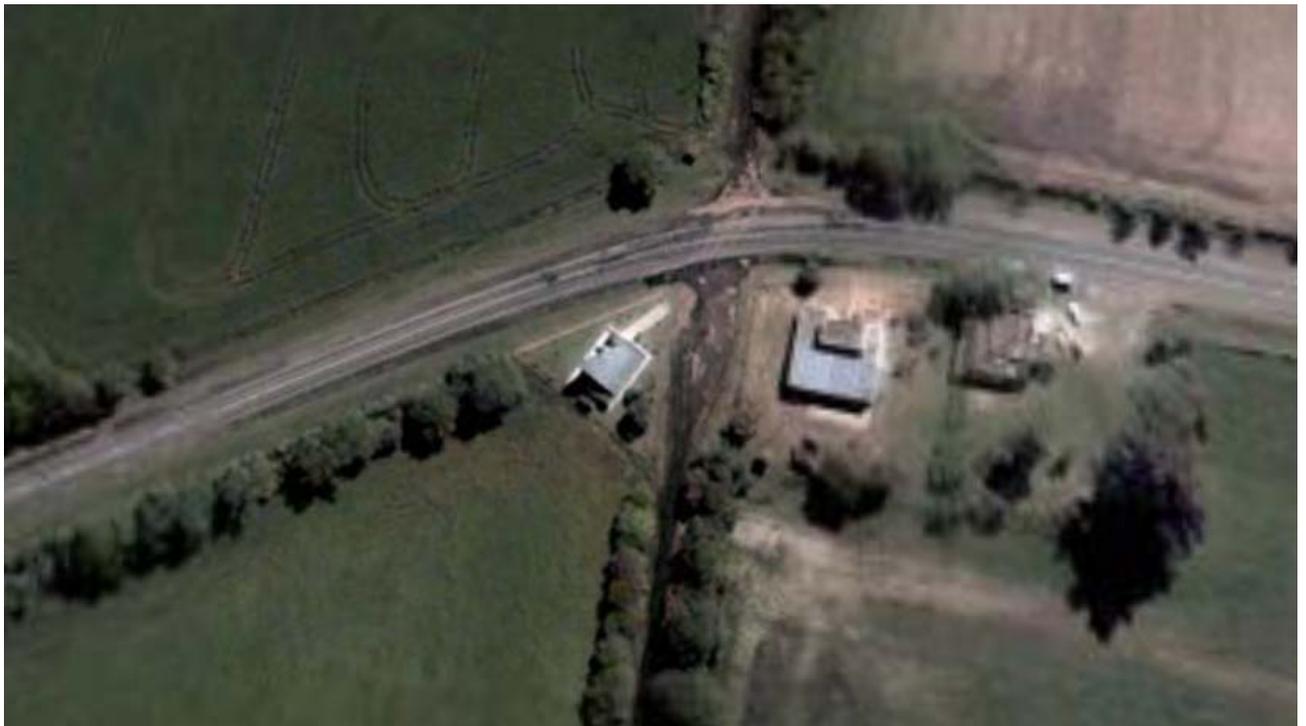
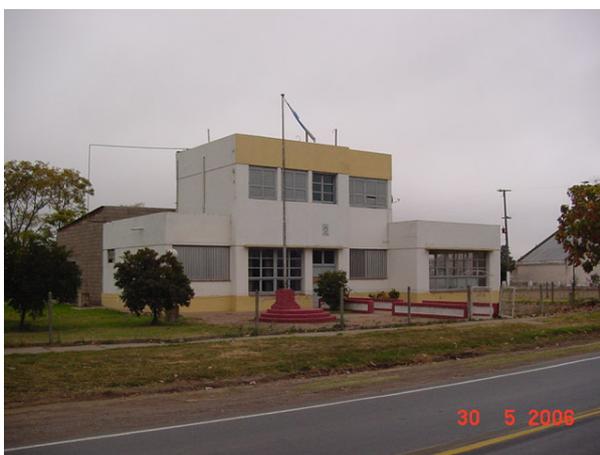
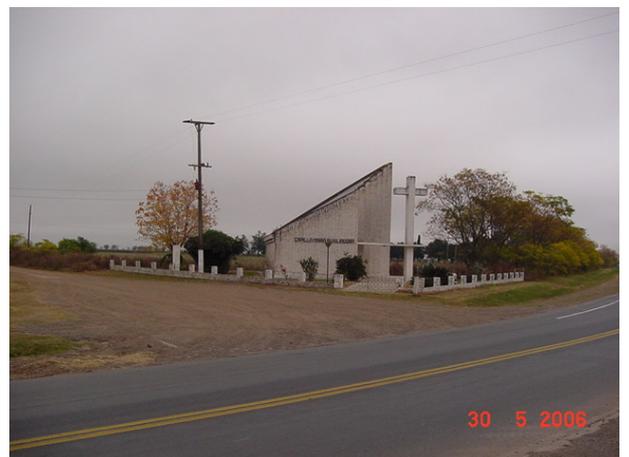
**Sitio 10 - Km. 44,100 a 44,700 (curva y contra curva) – 4 Accidentes**

Se ubica en inmediaciones de un local comercial, una capilla y de la Escuela N° 334 las cuales se encuentran al Sur por lo que permanecerán en esa ubicación.

El sitio presenta una curva de radio peligroso, escasa distancia a las mencionadas instalaciones a la vía. Un espacio para estacionamiento que dificulta la visión. Carece de Parada de Autotransporte y facilidades para el cruce peatonal además de mala señalización horizontal y vertical y ausencia de balizamiento luminoso.

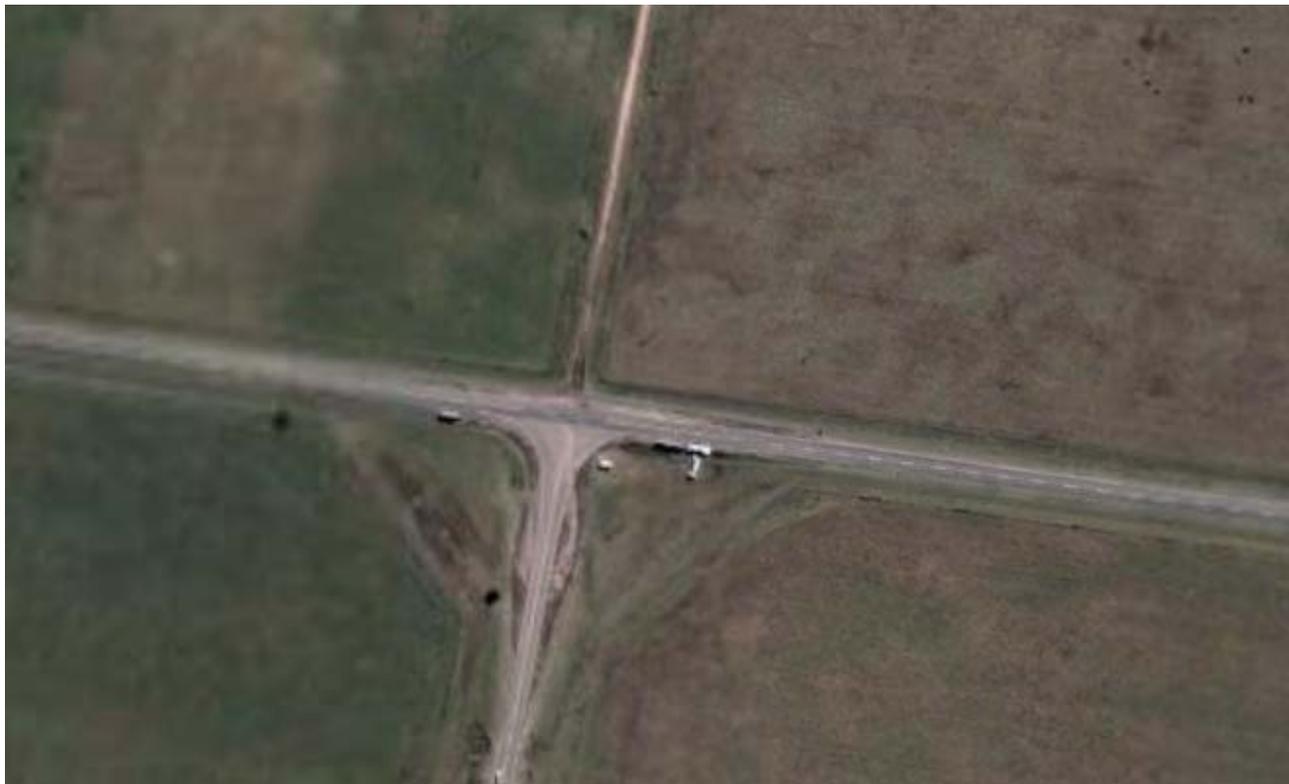
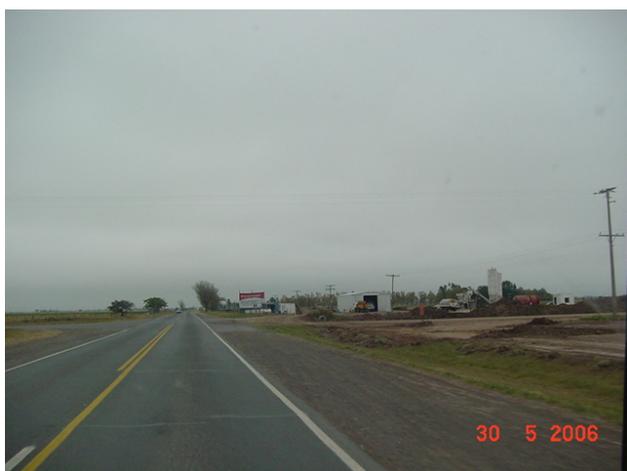
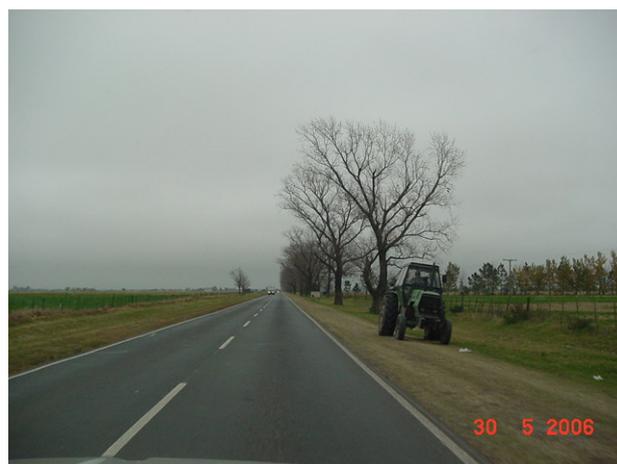
**Sitio 11 - Km. 49,500 a 50,000 (Acceso a Santa Clara de la Buena Vista)**

El acceso es inadecuado y obliga al giro a izquierda. Carece de iluminación y de parada de autotransporte. Probablemente los árboles requieran la aplicación de defensas.

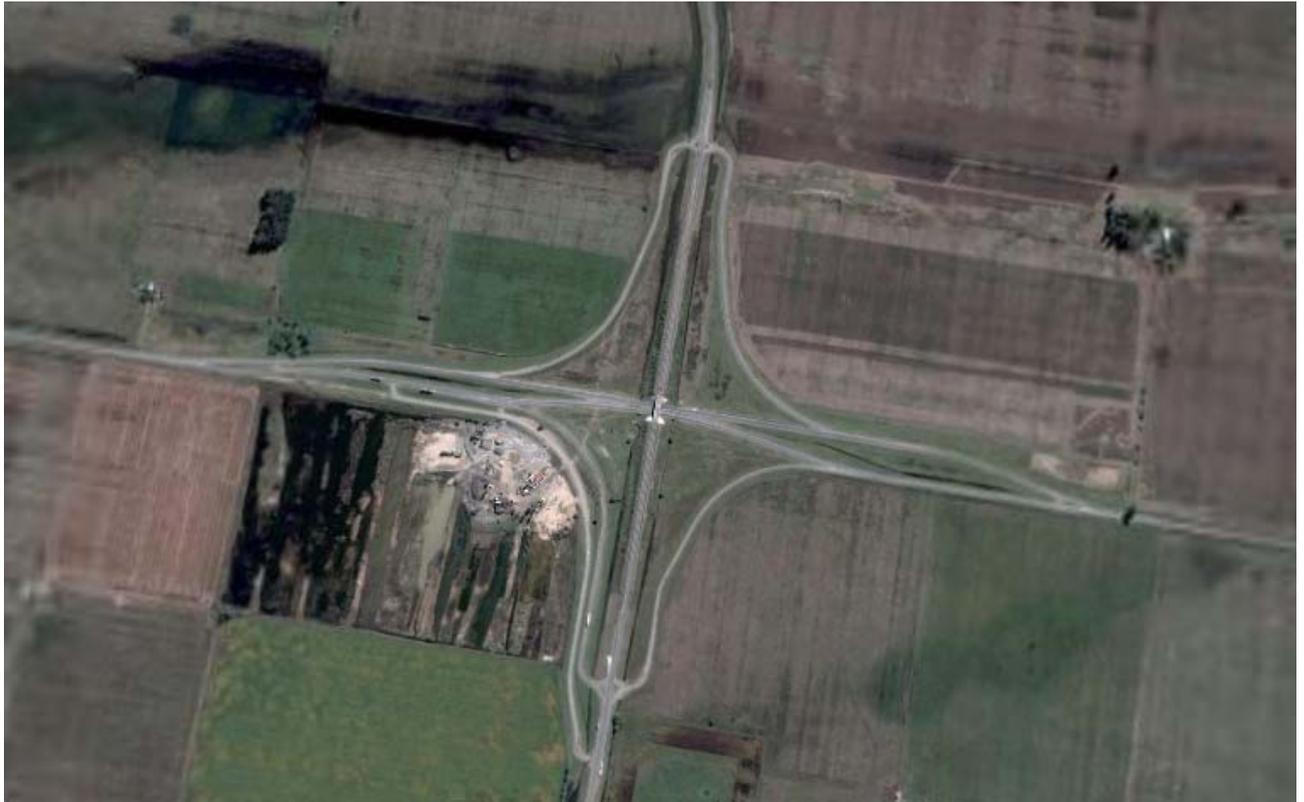
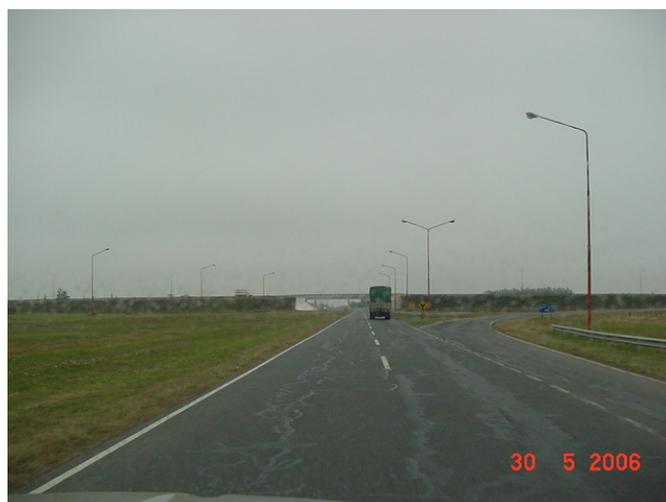
**Sitio 12 -- Km. 74,000 (Acceso Ruta 34 a Angélica) – 3 Accidentes (Despistes en curva del distribuidor).**

Las ramas del distribuidor presentan un diseño inadecuado, las “chicanas” para resolver la conexión entre el diseño calzada única al diseño de calzadas con cantero separador no está suficientemente señalizado (balizas).
