**“Estudio Socio Ambiental, Ruta Nacional N° 19  
Tramo: RNN° 11 – RNN° 158”**

**PLAN DE MANEJO AMBIENTAL Y SOCIAL**

## **ANEXO 9: INFRAESTRUCTURA Y SEGURIDAD VIAL**

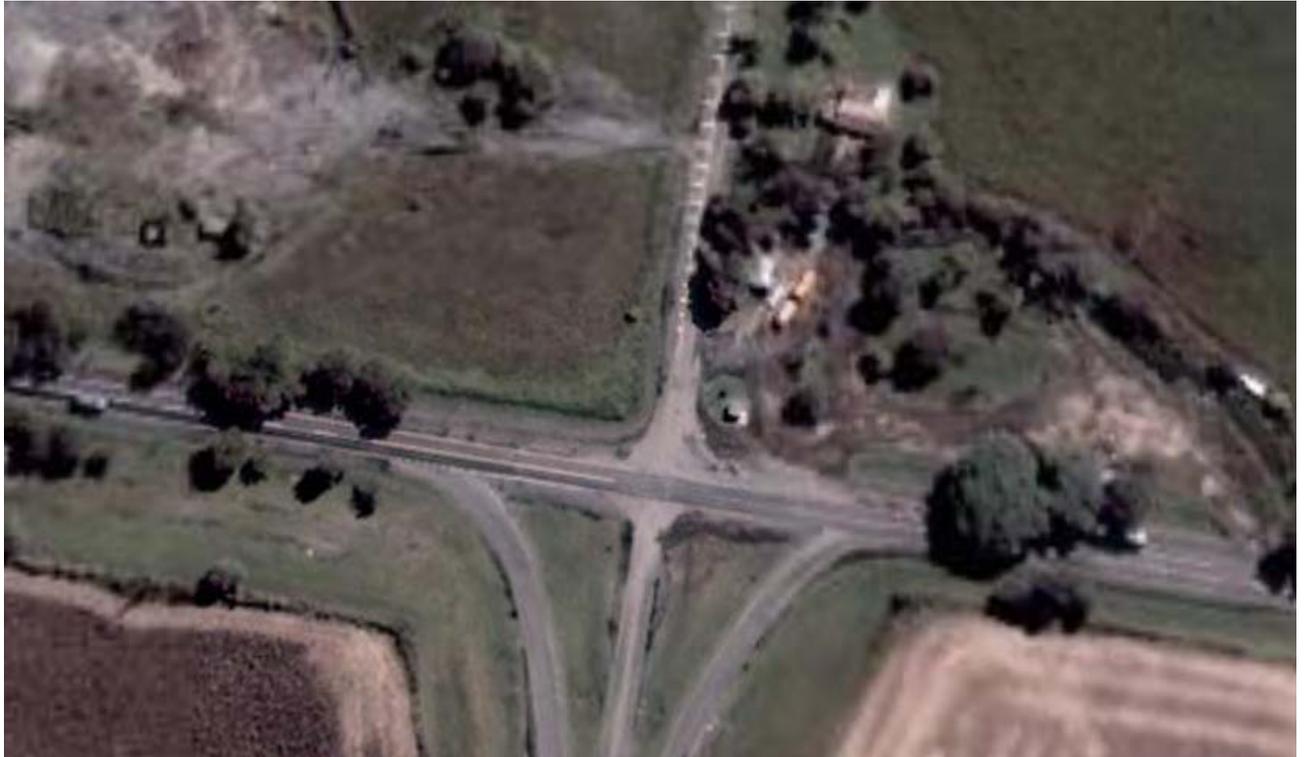
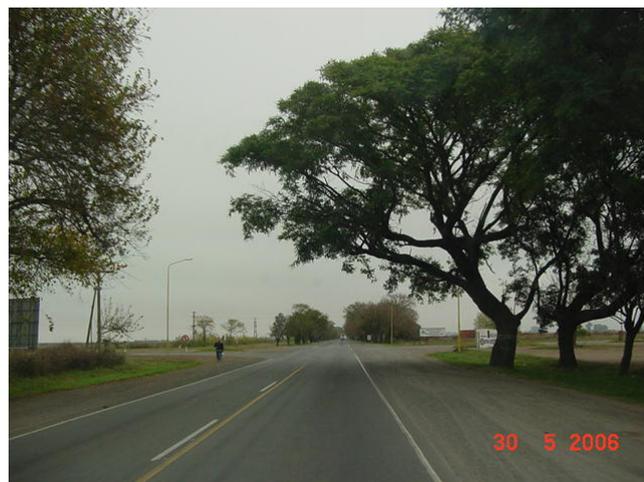
**Sitio 13 - Km. 92,800 a 93,200 (Cruce Ruta 13 a Clucellas) – 3 Accidentes**

El acceso presenta los problemas de giro a izquierda, árboles sin defensas, sin iluminación y señalética adecuados.

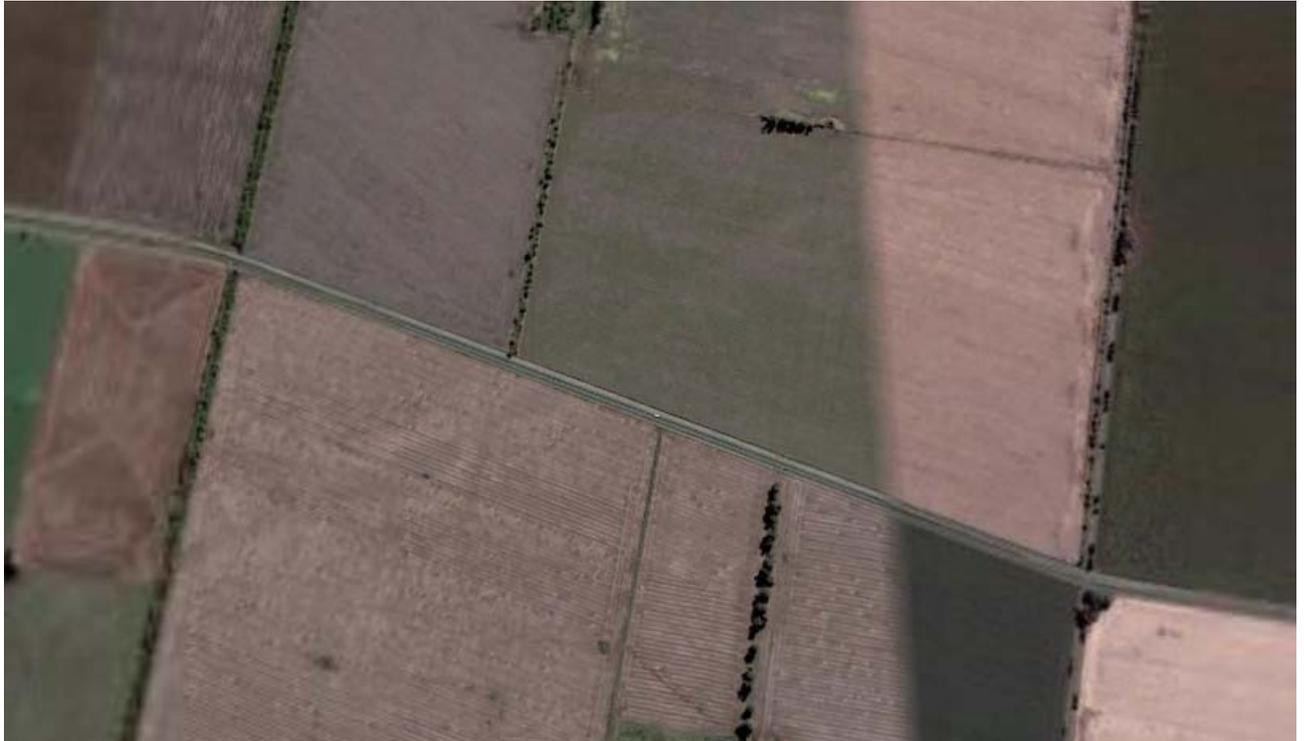
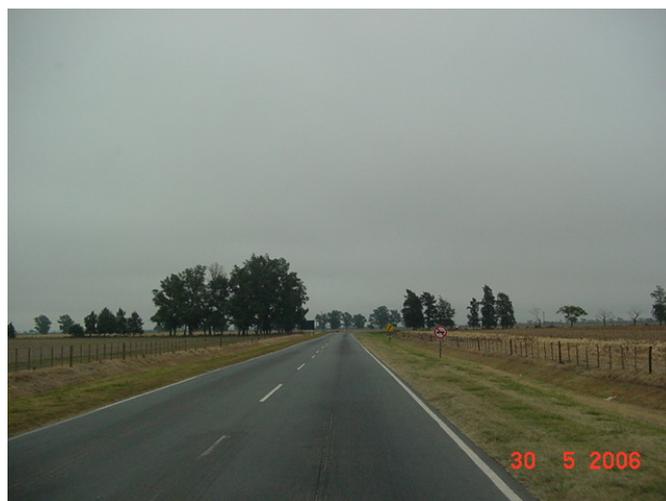
**Sitio 14 - Km. 101,000 al 103,000 (Curva y contra curva) - 5 Accidentes**

La señalización de las curvas es pobre y es necesario modificar el acceso en curva a camino rural. La ausencia de banquetas genera despistes por “morder” la banquina.

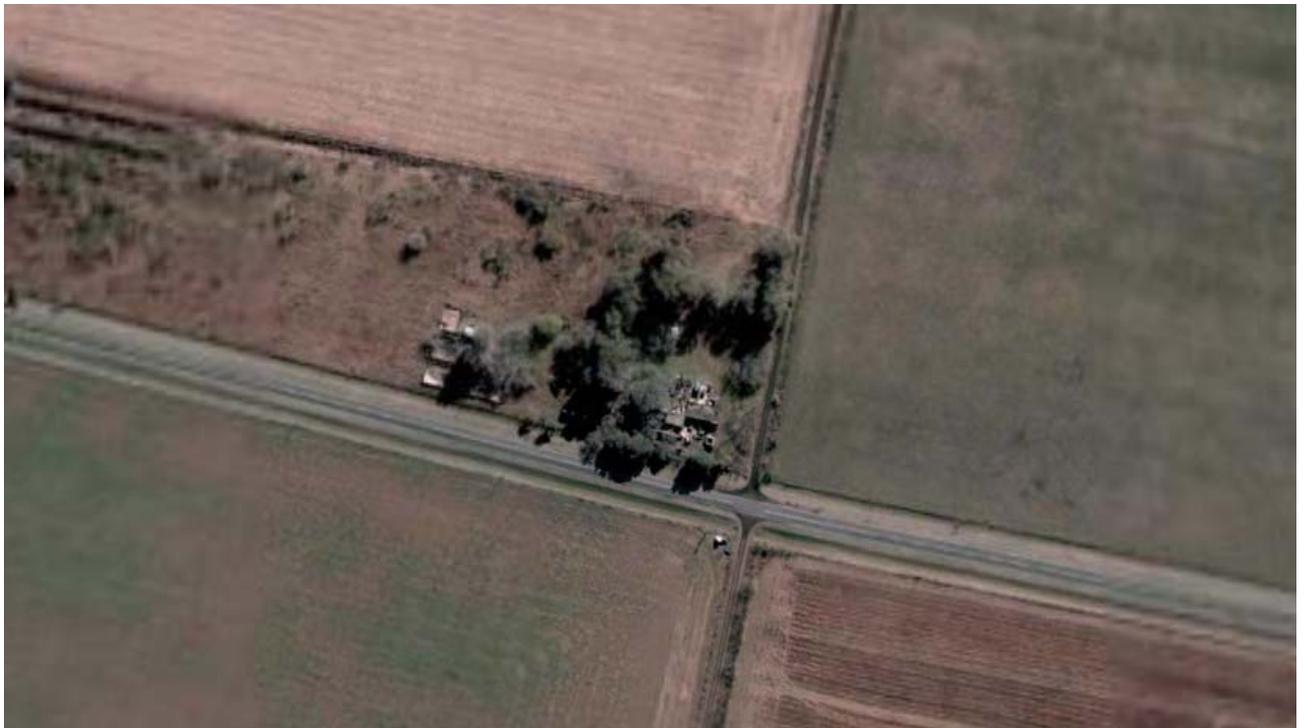
**Sitio 16 - Km 115,000 (Camino lateral) - 4 Accidentes**

El acceso al camino vecinal con giro a izquierda se produce en una zona de alto tránsito y sin carriles de aceleración y desaceleración y señalización ausente.

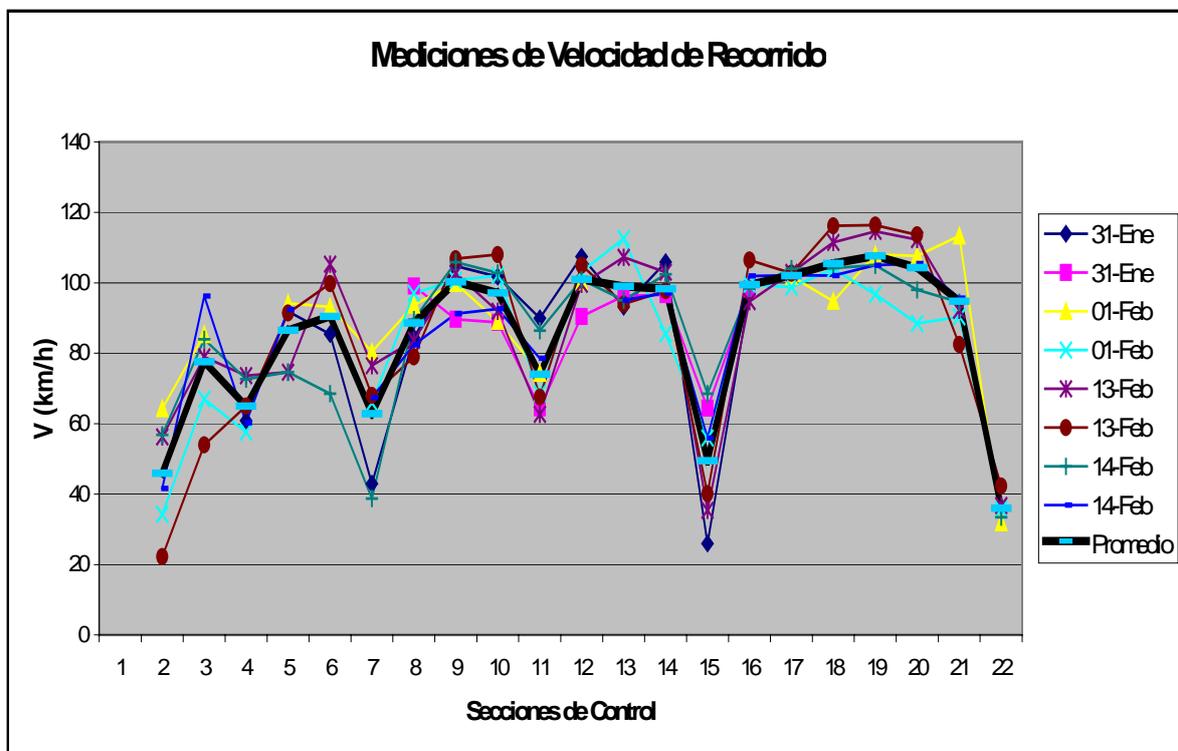
El siguiente gráfico muestra las variaciones de velocidad según las secciones de control.

Las restricciones observadas a la velocidad se deben principalmente a la presencia de camiones y a la dificultad relativa de sobrepaso, no constatándose situaciones de congestión en ningún sector de la carretera.

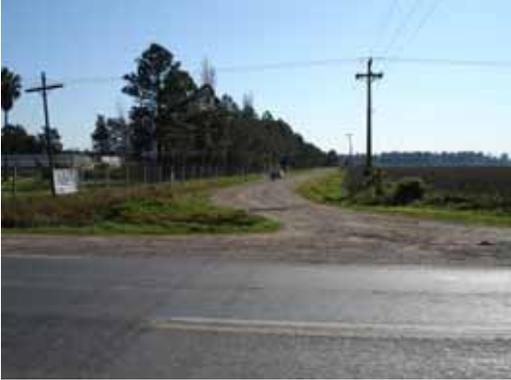
Km	NORTE	SUR
3.5

<p>Camino lindante al establecimiento “Las Moras”. Los propietarios de ese establecimiento lo consideran de mucha importancia</p>	
4.7

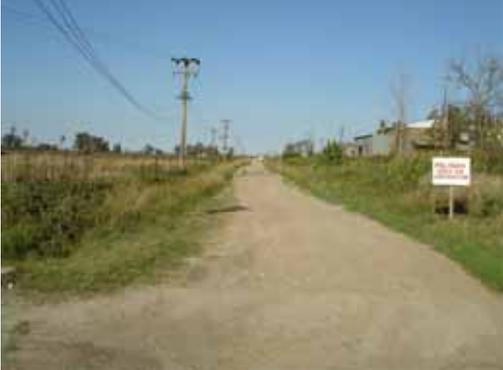
<p>El camino se encuentra frente al terreno de la empresa Tecnocrom. Denota un uso relativamente urbano</p>	
6.2

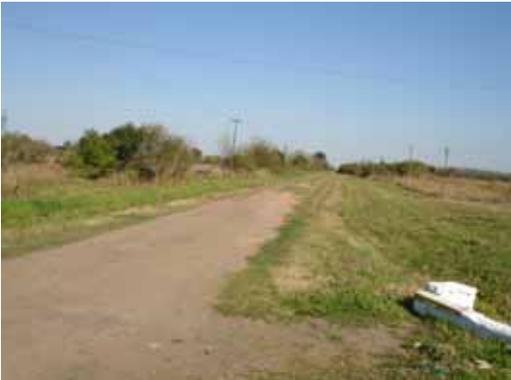
<p>Camino de orientación E-O. La foto se</p>

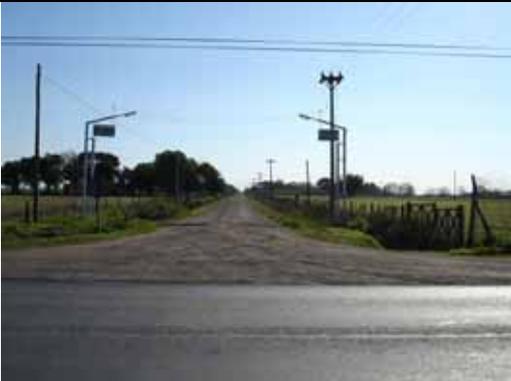
Km	NORTE	SUR
7.4	<p data-bbox="518 338 761 367">toma hacia el Oeste</p>

<p data-bbox="384 748 895 842">Acceso a la localidad de Colonia San José. Se prevé la ubicación de un intercambiador en este sitio</p>	
8.5

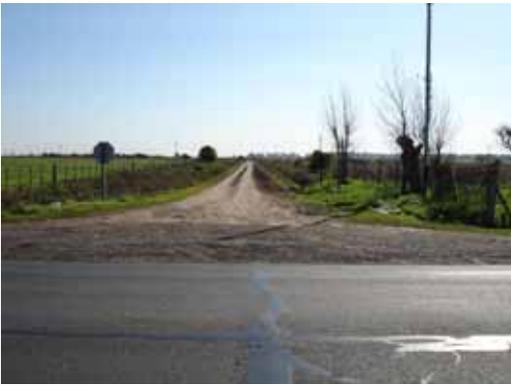
Km	NORTE	SUR
10.15

Camino rural	
11.6

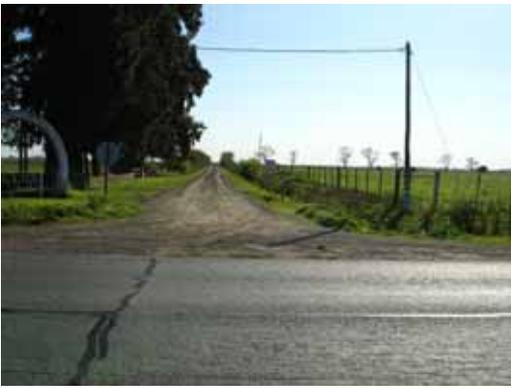
Camino rural relevante. En este punto se prevé la ubicación de un retorno.	
11.75

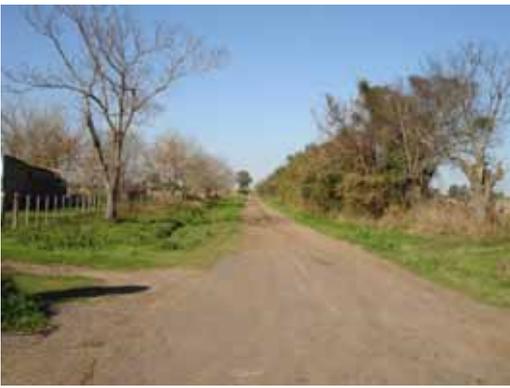
Camino rural relevante coincidente con ubicación del mismo retorno.

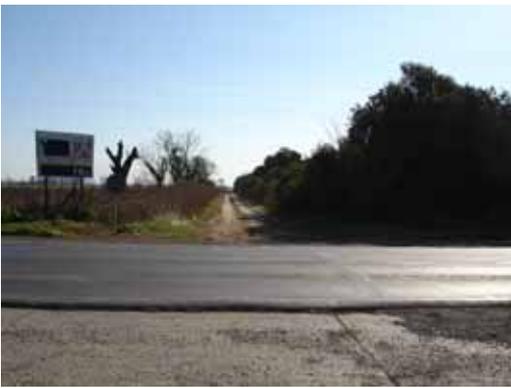
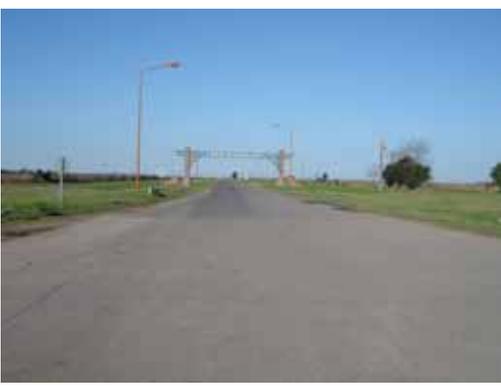
Camino rural relevante		RP50-S - Acceso a San Agustín
Se preve en este punto la localización de un intercambiador

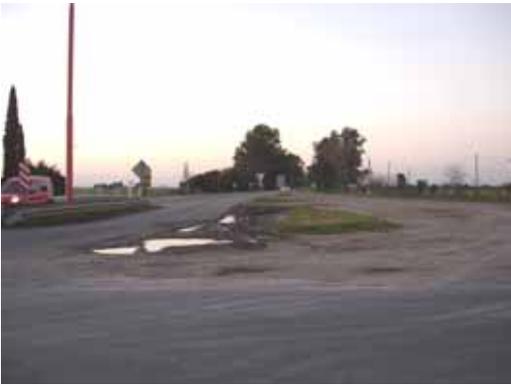
Km	NORTE	SUR
18.1

RP6 - Acceso a Franck. Se prevé la localización de un intercambiador	
19.7

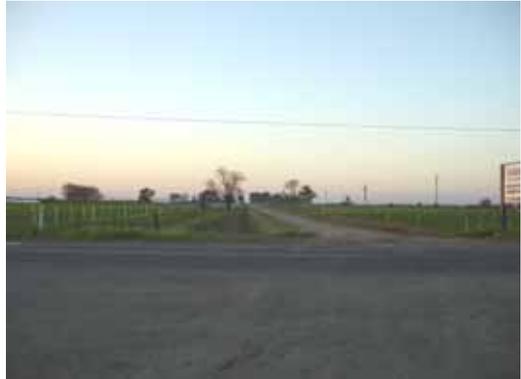
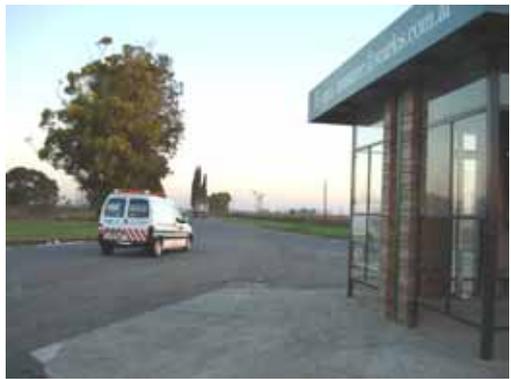
Camino rural relevante		RP6 - Acceso a Colonia San Carlos Norte, Centro y Sud.
Se prevé la ubicación de un intercambiador en este sitio

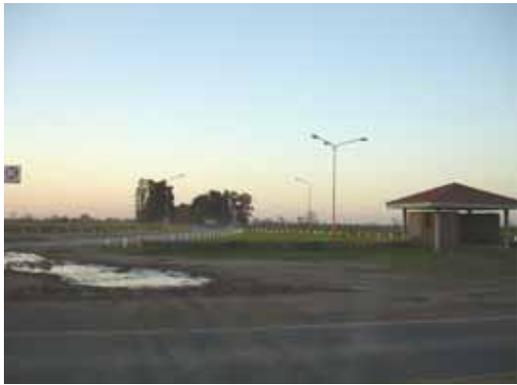
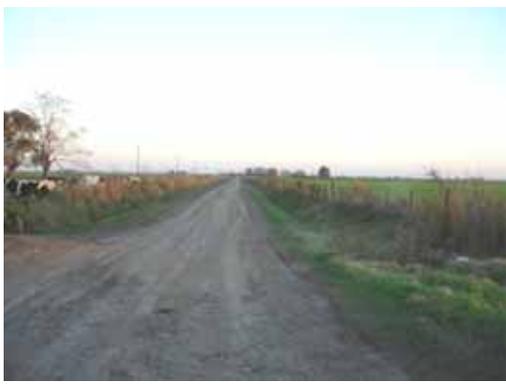
Km	NORTE	SUR
31.95

Acceso a San Jerónimo Norte.		Camino rural
En este punto se prevé la ubicación de un intercambiador		
33.7

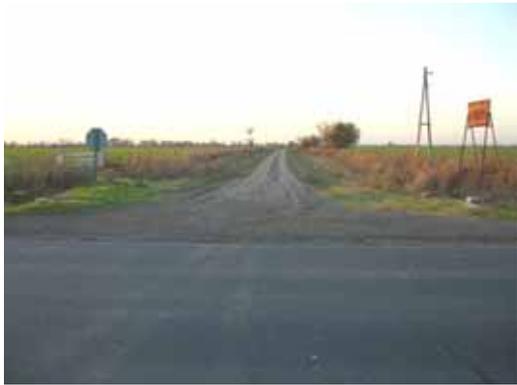
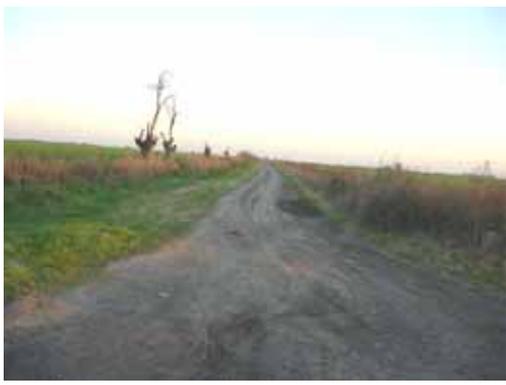
Camino rural relevante. En este sitio se prevé realizar el acceso a San Jerónimo del Sauce por el Este. Se ubicará un retorno en este sitio

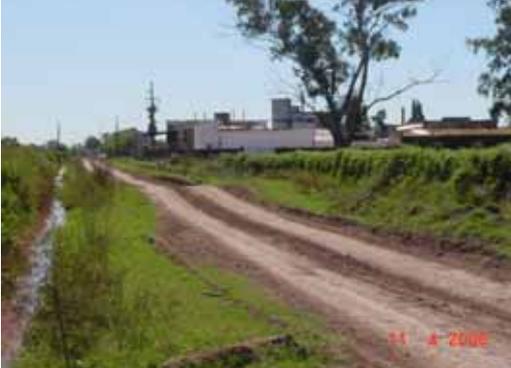
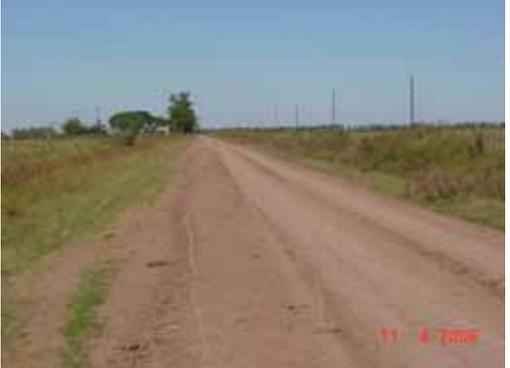
Km	NORTE	SUR
36

Camino rural relevante que funcionará como acceso principal a la localidad de San Jerónimo del Sauce desde la zona de bypass		
39.2

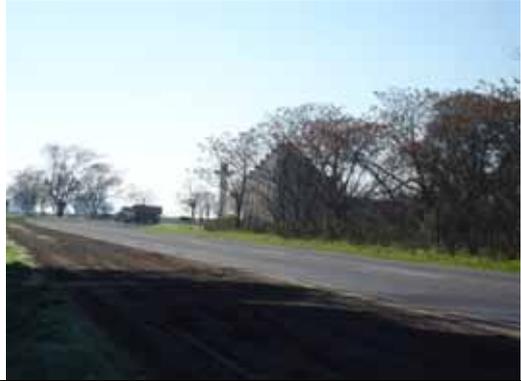
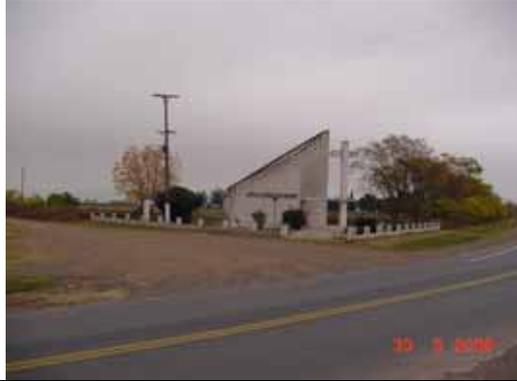
Km	NORTE	SUR
44.5

RP78-S - Vista al punto de ingreso de la misma a la RN19. Acceso a localidades de Santa María Norte y Coronel Rodriguez.		
47.5

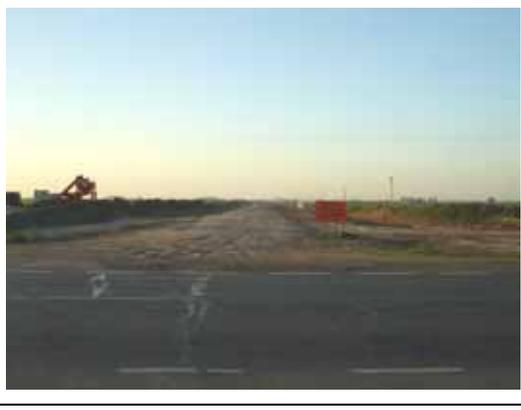
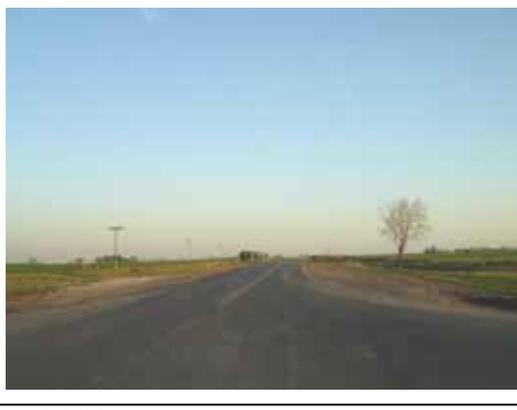
Camino rural
49.4

Camino rural relevante		RP 10, acceso a la las localidades de Coronel Rodriguez, Santa Clara de la Buena Vista y Mariano Saavedra
Se prevé la localización de un intercambiador en este sitio

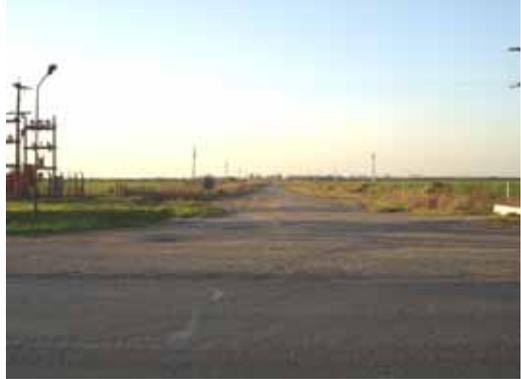
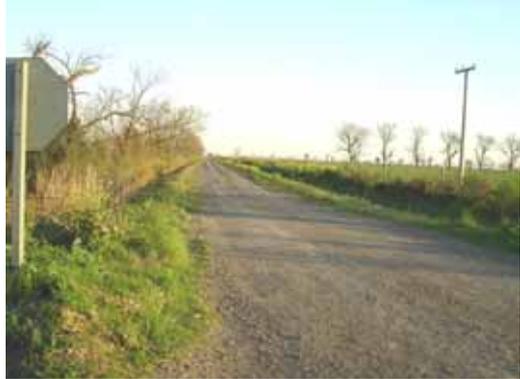
Camino rural		
53.9

RP10- Accesos a las localidades de Pilar y Santa María Centro	Camino rural relevante
Se prevé la localización de un intercambiador en este sitio		
58

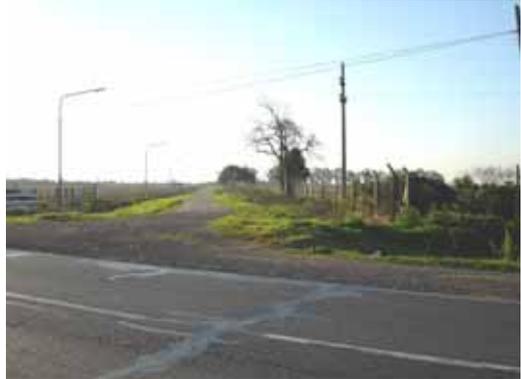
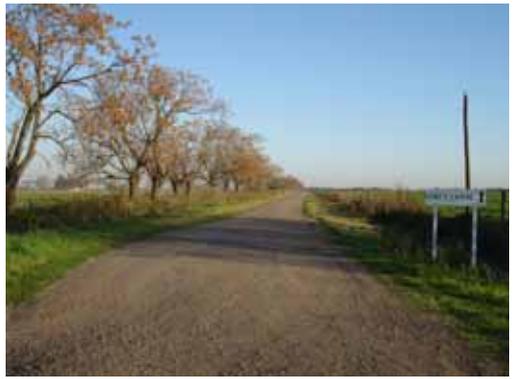
Camino relevante, el mismo permite actualmente el acceso hacia el cementerio cruzando la ruta. Se prevé la localización de un retorno en este sitio y acceso desde el Este a la localidad de Sa Pereira

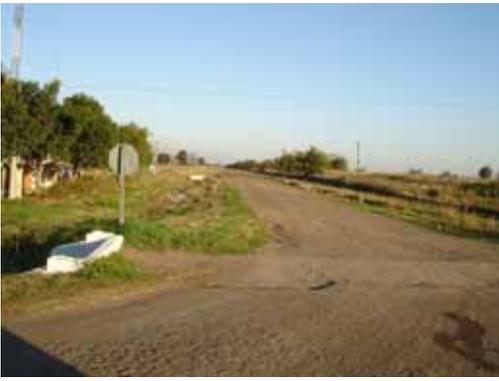
<p>Camino relevante que funcionará como acceso principal a la localidad de Sa Pereira desde el bypass</p>
60.1

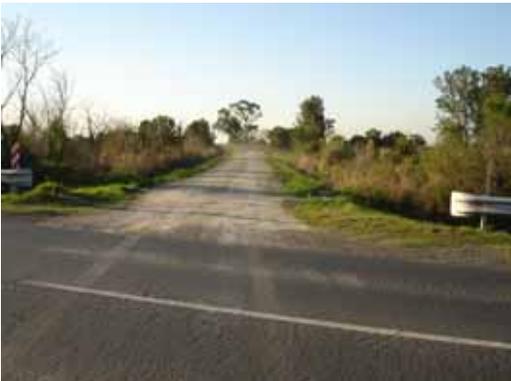
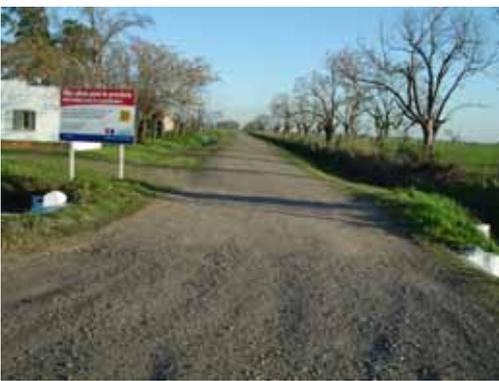
<p>Camino relevante. Se preve la ubicación de un retorno y acceso desde el Oeste a esta misma localidad</p>	
60.5

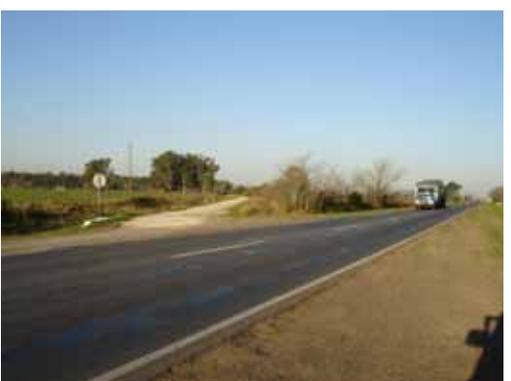
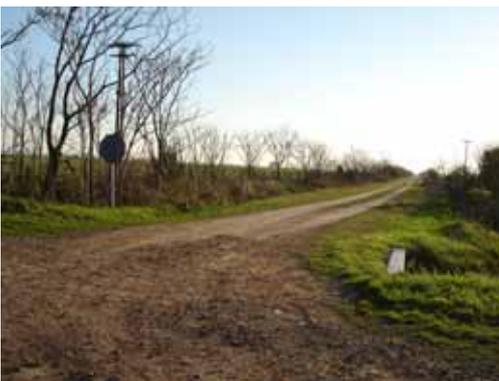
<p>Camino relevante de acceso a fábrica láctea desde el pueblo. Este camino cruza la ruta muy cerca del camino anteriormente citado por lo que el retorno comprenderá esta zona también.</p>

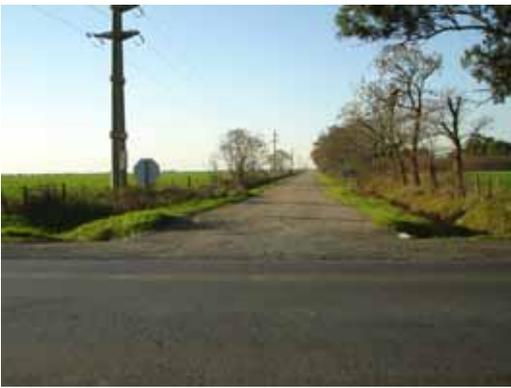
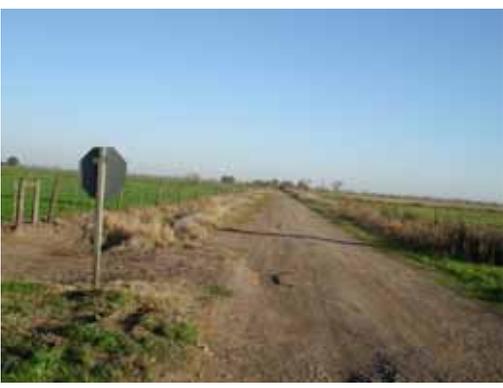
Camino rural		
69

Camino rural relevante. Hacia el Sur se accede a la localidad de Aurelia. Se prevé la realización de un intercambiador en este sitio.

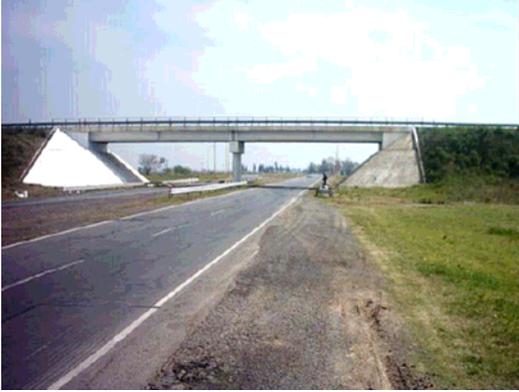
<p>Cruce con RNN°34 – Las ciudades más importantes comunicadas por esta vía entre las que se encuentra esta intersección son Rosario y Rafaela. Se prevé modificar el distribuidor</p>	
75.8

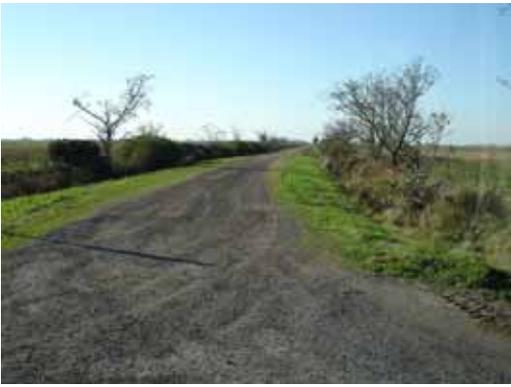
<p>Camino rural relevante. Acceso a la localidad de Colonia Iturraspe. Se prevé la ubicación de un retorno en este sitio</p>	
88.6

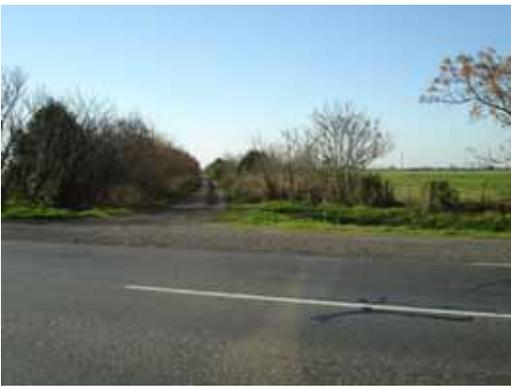
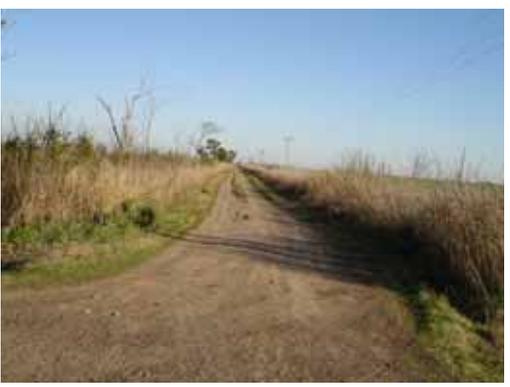
<p>Camino rural relevante. Se prevé la ubicación de un retorno en este sitio</p>	
91.9

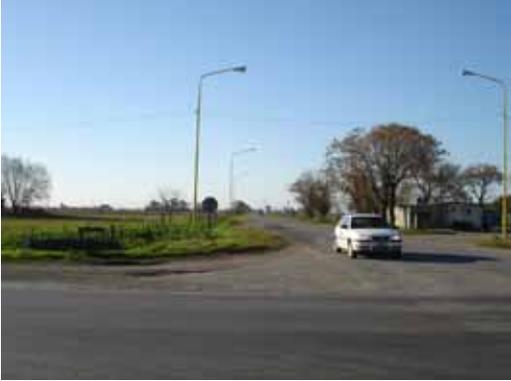
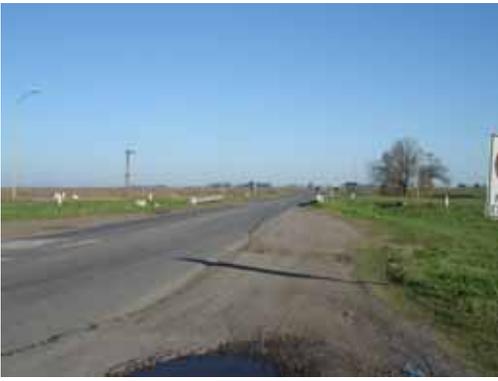
RP13 – Acceso a la localidad de Clusellas	RP13 – Acceso a localidades de Estación Clusellas y María Juana
Se prevé la localización de un intercambiador en este sitio		
98.0

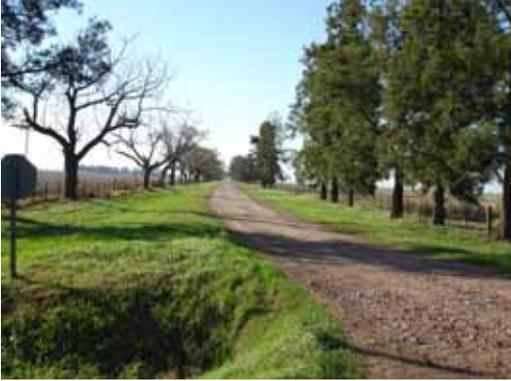
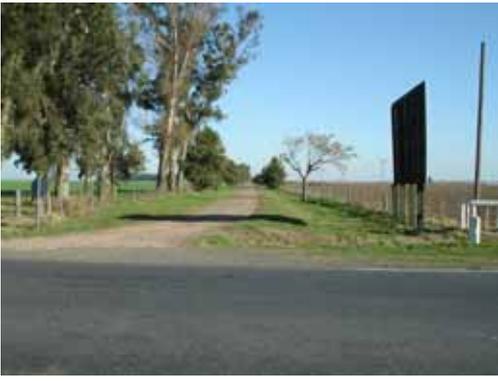
Camino rural		
101.1

Camino rural relevante. Se prevé la ubicación de un retorno en este sitio

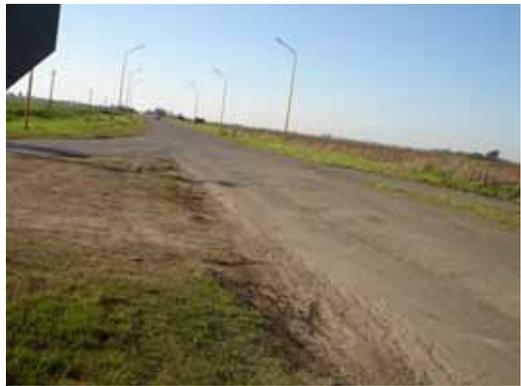
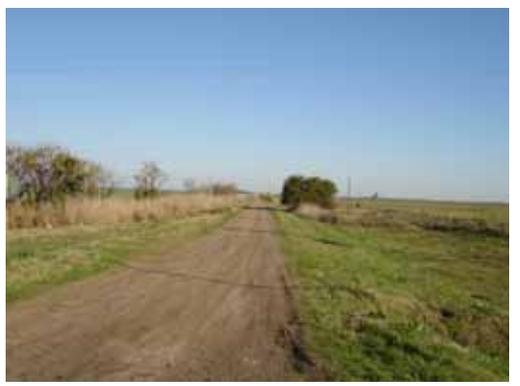
Camino rural		
105.7

RP20 – Acceso a la localidad de Colonia Cello y Santa Clara de Sagüer	Camino rural relevante.
Se prevé la localización de un intercambiador en este sitio		
106.7
