EDIFICIO
ESCUELA PRIMARIA Nº1257 "CRUCERO ARA GENERAL BELGRANO"

OBRA
TAREAS VARIAS. IMPERMEABILIZACION

PLANO
PATOLOGIAS - TAREAS A REALIZAR ALA NORTE

DENOMINACIÓN
A03

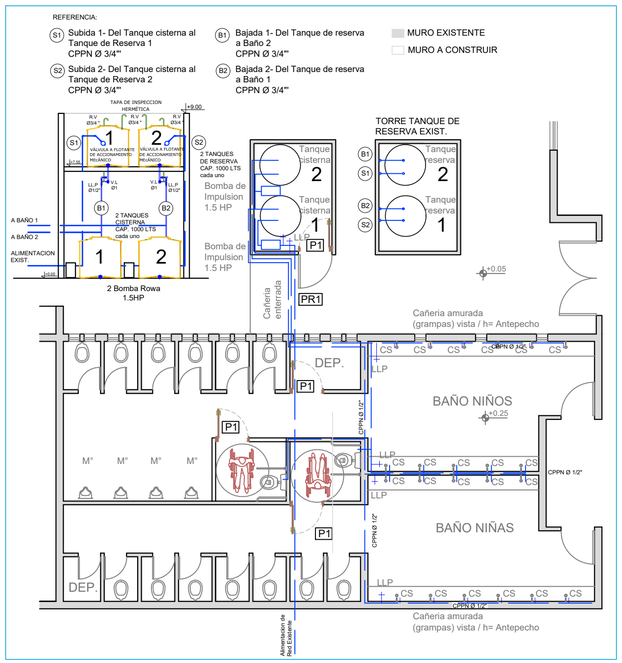
Torre de Tanques de Reserva - Cisternas.
Foto 1

Reparacion integral del frente / Torre de Tanques
Verificar estructura del mismo
Ejecutar nuevo tramo de iluminacion
