REACONDICIONAMIENTO CANAL SALTO GRANDE

REPARACION ALCANTARILLA N°21

PROGRESIVA 14,777km.

29

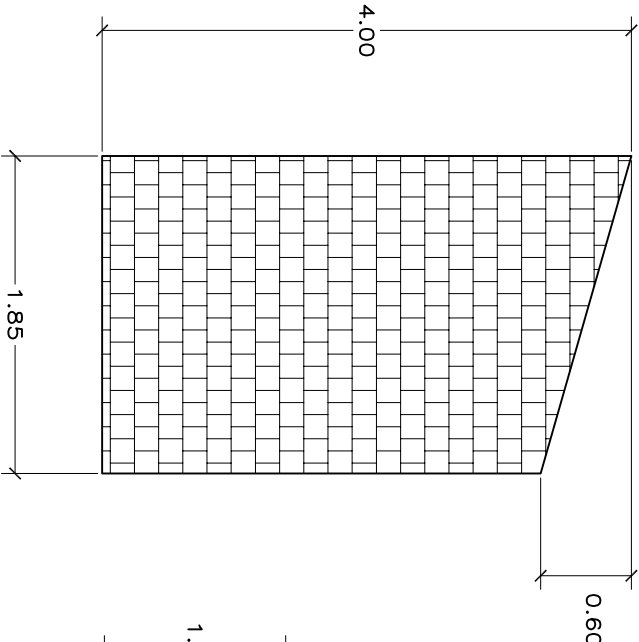
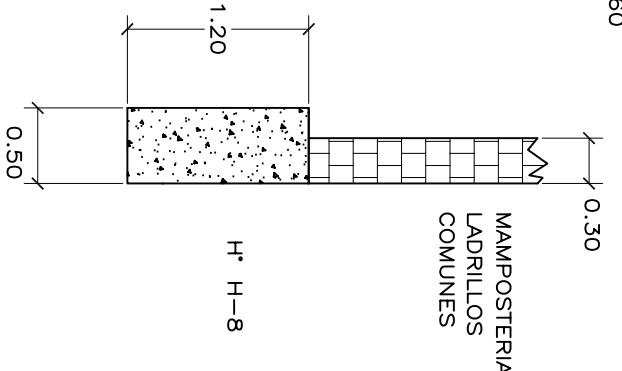
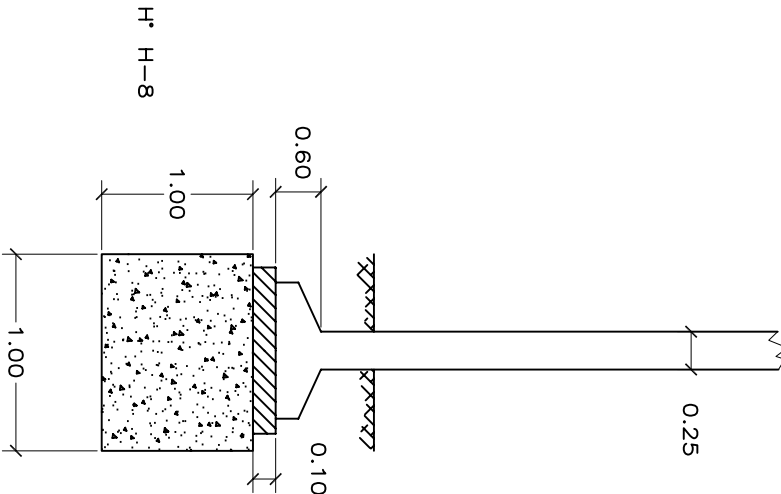
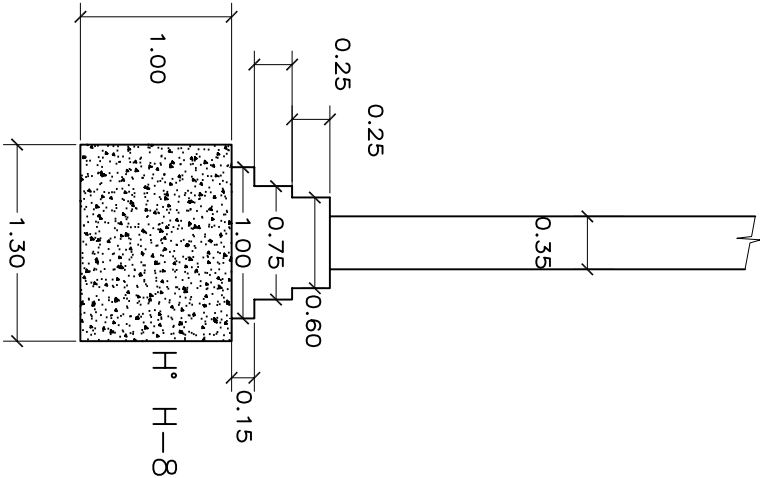
CONDICION ACTUAL

- 1. ESTRIBOS EN BUEN ESTADO
- 2. SOCAVACION BASE PILA
- 3. MUROS DE ALA FISURADOS

- 1. DEMOLER MURO DE ALA
- 2. RESTITUIRLO CON FUNDACION DE H° POBRE (H-8)
