OBRA: **CONSTRUCCION**
CENTRO DE SALUD MENDOZA OESTE
Calle: MENDOZA 4519 - SANTA FE - Dpto. LA CAPITAL

PLANO: **DETALLE CAMARA SEPTICA**
POLIETILENO 850 L

RUBRO:
INSTALACION SANITARIA

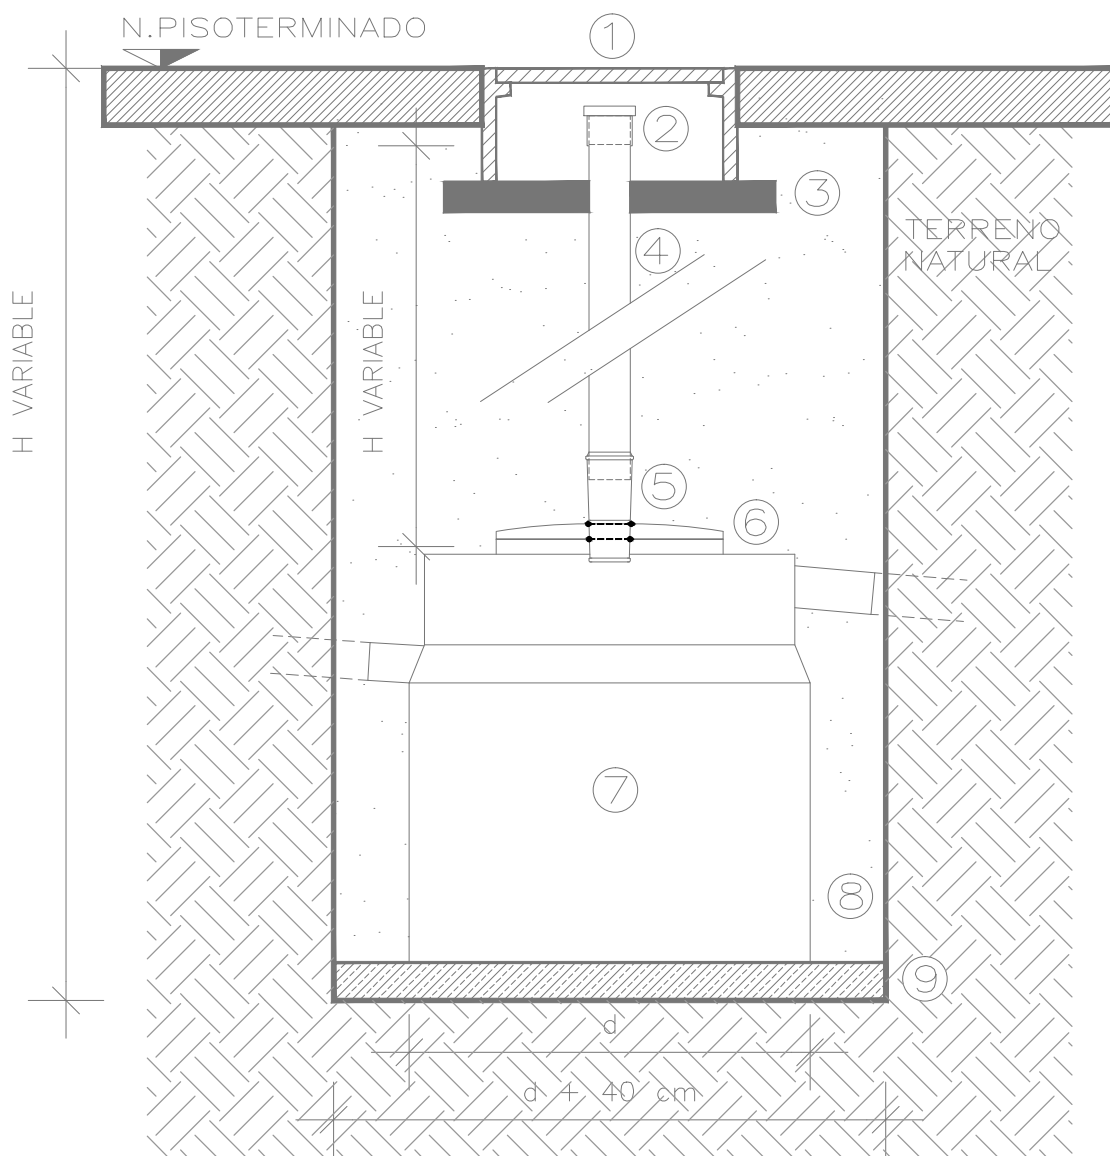
- ① ANILLO Y TAPA PREMOLDEADO CÁMARA DE INSP 60X60.
- ② TAPÓN "M" JUNTA ELÁSTICA \varnothing 110 PVC TIGRE.
- ③ CONTRAPISO H° POBRE 8cm SOBRE RELLENO COMPACTADO.
- ④ CAÑO PVC \varnothing 110 TIGRE.
- ⑤ PUNTERA SIMPLE M-H \varnothing 110 PVC TIGRE.
- ⑥ TAPA PERFORADA CON CALOR. PUNTERA SOLDADA CON CALOR PERIMETRO EXTERIOR E INTERIOR TAPA.
- ⑦ CÁMARA SÉPTICA DE POLIETILENO 2500 LITROS TIPO ATERMIC
- ⑧ RELLENO ARENA / TIERRA COMPACTADA. RELLENO PERIMETRAL CAMARA CEMENTO : ARENA HUMEDA 1:6
- ⑨ CAMA DE ARENA H=10cm.
