DETALLE DE FRENTE INTEGRADO/piel de vidrio.  
DATA CENTER SANTA FE

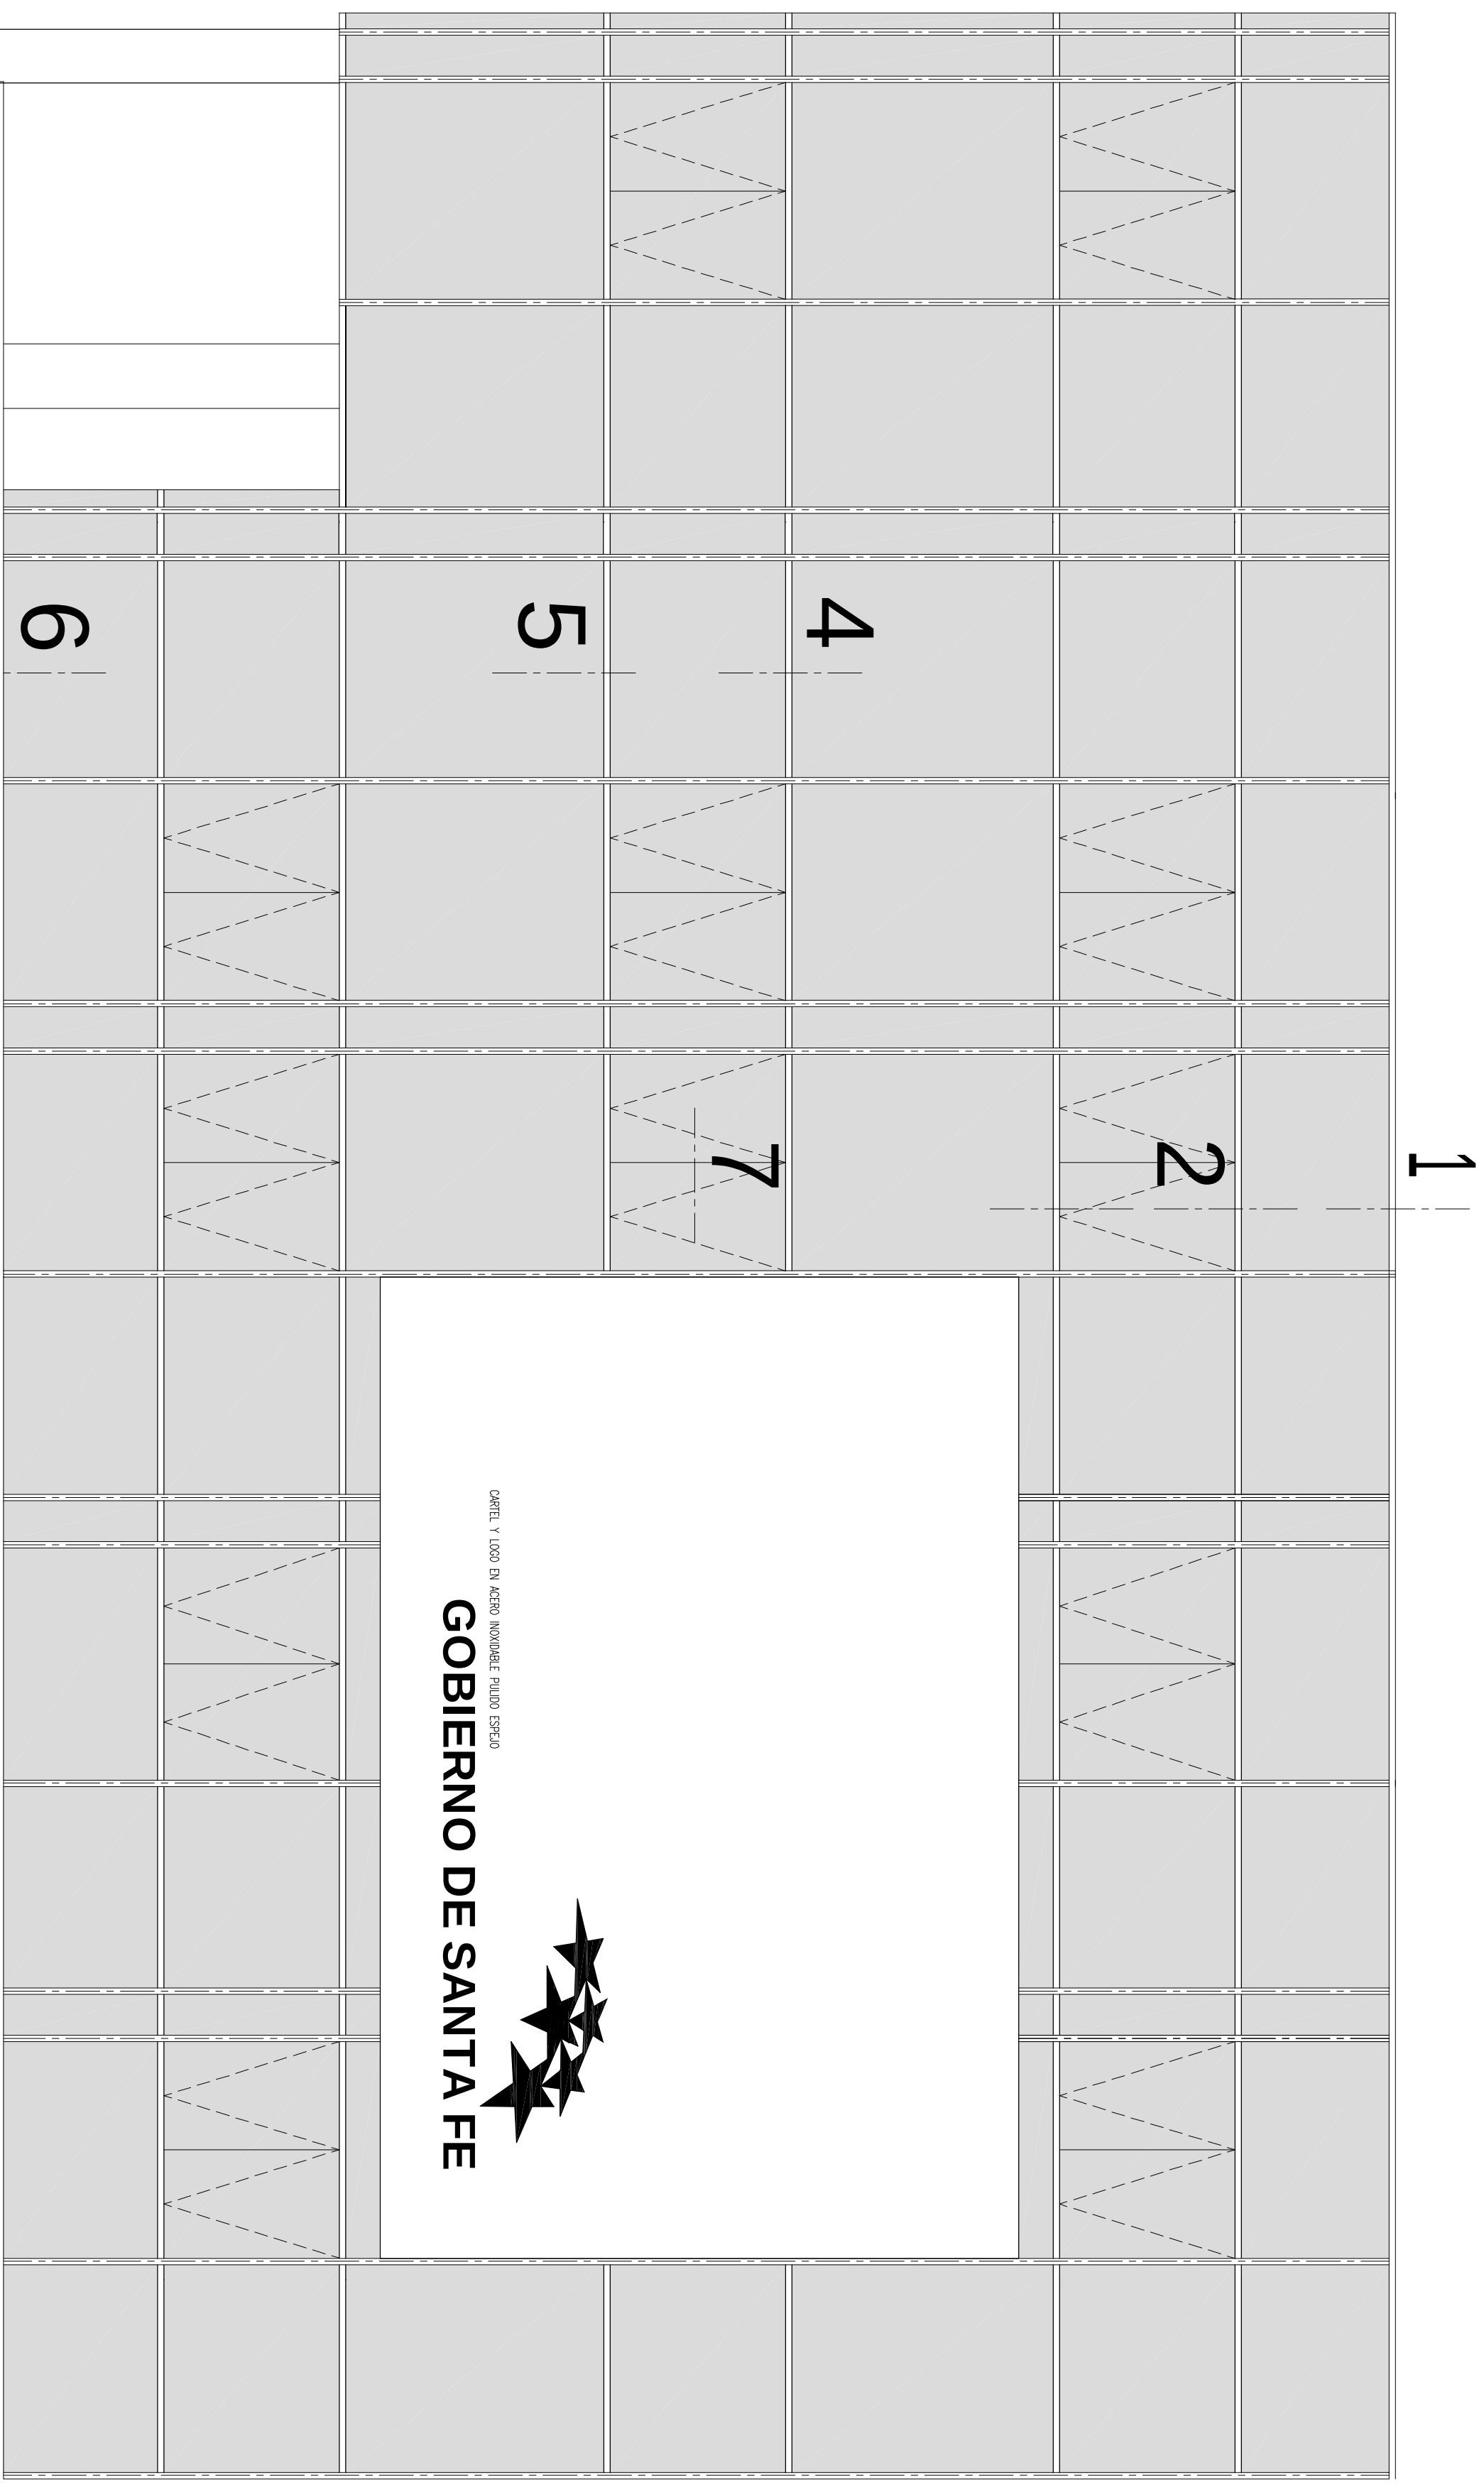
- 1- Cornisa de revestimiento de planchas de aluminio compuesto tipo alucobond o hunter douglas (Multi tipanel F) sobre estructura metálica o similar s/ detalle
- 2- Cubierta de chapa hº gº T90 sobre estructura metálica
- 3- Viga metálica s/ calculo
- 4- Mamp. de ladr. huecos (de cierre), revocada y terminación con revestimiento plastico.
- 5- FRENTE integral y Piel de vidrio segun detalles
- 3- Aislación lana de vidrio 2" espesor o membr. tipo IsoTand o similar
- 7- Proy. de Columna
- 1- Celorraso metálico de aluminio tipo hunter douglas 300C s/ estructura metálica o similar
- 3- Viga y Losa Hº
- 0- Abertura de aluminio con revestimiento / parasoles tipo hunter douglas quebravista b30 hunter douglas o similar
- revestimiento de aluminio compuesto tipo ucobond o hunter douglas (multi tipanel f) s/ estructura metálica o similar
