UNIDAD PROVINCIAL EJECUTORA DE PROYECTOS ESPECIALES	OBRA: CENTRO DE JUSTICIA PENAL ROSARIO		
	PROYECTO: IMPERMEABILIZACION CUBIERTA, DESAGUES PLUVIALES Y URB. PLAZA		
	PLANO: FACHADA OESTE		
U.E.P.A. UNIDAD EJECUTORA PROYECTOS ARQUITECTURA	DIRECTOR PROVINCIAL U.P.E.P.E.: Arq. JORGE GIUNTA	REVISION:	
	COORDINADOR DE PROYECTO U.P.E.P.E.: Arq. Marcelo Tironi	OBS:	
	23 08 2013	ESCALA: 1:100	dwg:
GOBIERNO DE SANTA FE MINISTERIO DE OBRAS PUBLICAS Y VIVIENDA			A14

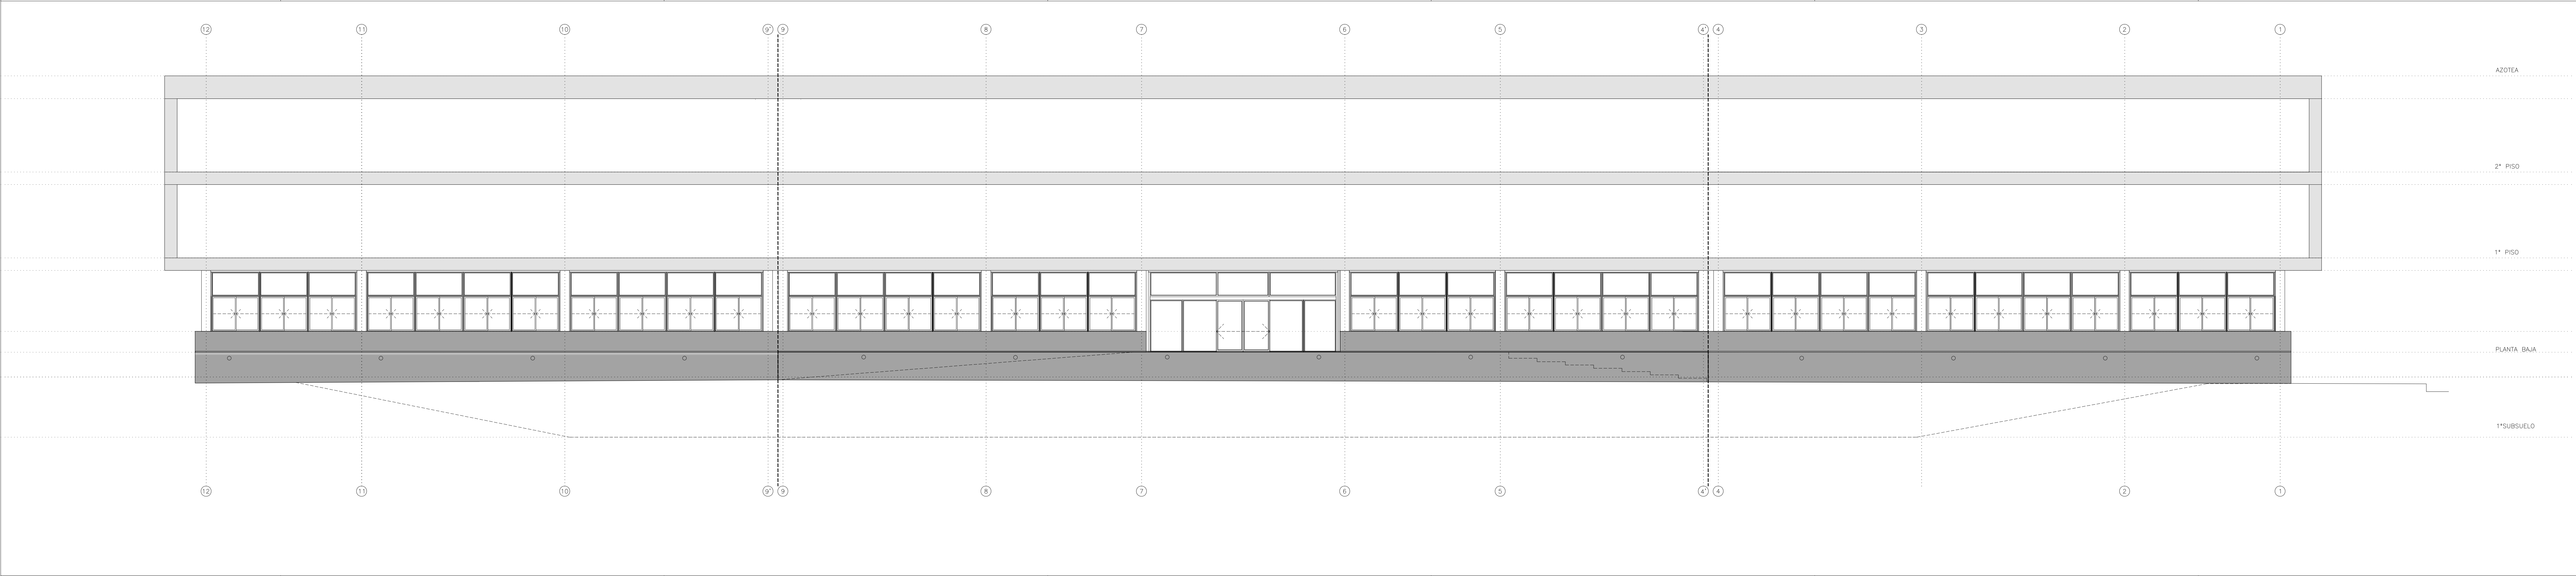
- REPARACION DE HORMIGON VISTO CON SIKA MONOTOP 620 + PINTURA SEGUN PLIEGO
- PINTURA SEGUN PLIEGO
- REPARACION DE HORMIGON VISTO CON SIKA MONOTOP 620 + PINTURA SEGUN PLIEGO
