## ALCANTARA Nº 2

| <p>MINISTRO: ING. ALBERTO JOAQUIN</p> <p>DIR. PCAL. de EVAL., ESTUDIOS Y PROYECTOS</p> <p>ING. PABLO CACIK</p> <p>DIRECTOR GRAL. de PROYECTOS</p> <p>ING. SERGIO ROJAS</p> <p>PROYECTO:</p> <p>ING. GOMEZ GRANDOLI</p> <p>APOYO TÉCNICO: INGS. BORJO-G. SAURA</p> <p>GOMEZ GRANDOLI-NAVARRO</p> | | | <p>OBRA:</p> <p>OBRAS DE ARTE</p> <p>SOBRE CANAL SALTO GRANDE</p> <p>REACONDICIONAMIENTO CANAL SALTO GRANDE</p> <p>REPARACION ALCANTARILLA N°2</p> <p>PROGRESIVA 2,044 km.</p> | |
| <p>FECHA:</p> <p>SEPTIEMBRE 2005</p> | | <p>ESCALA:</p> <p>1:50</p> <p>1:100</p> | | <p>PLANO N°.</p> <p>18</p> |

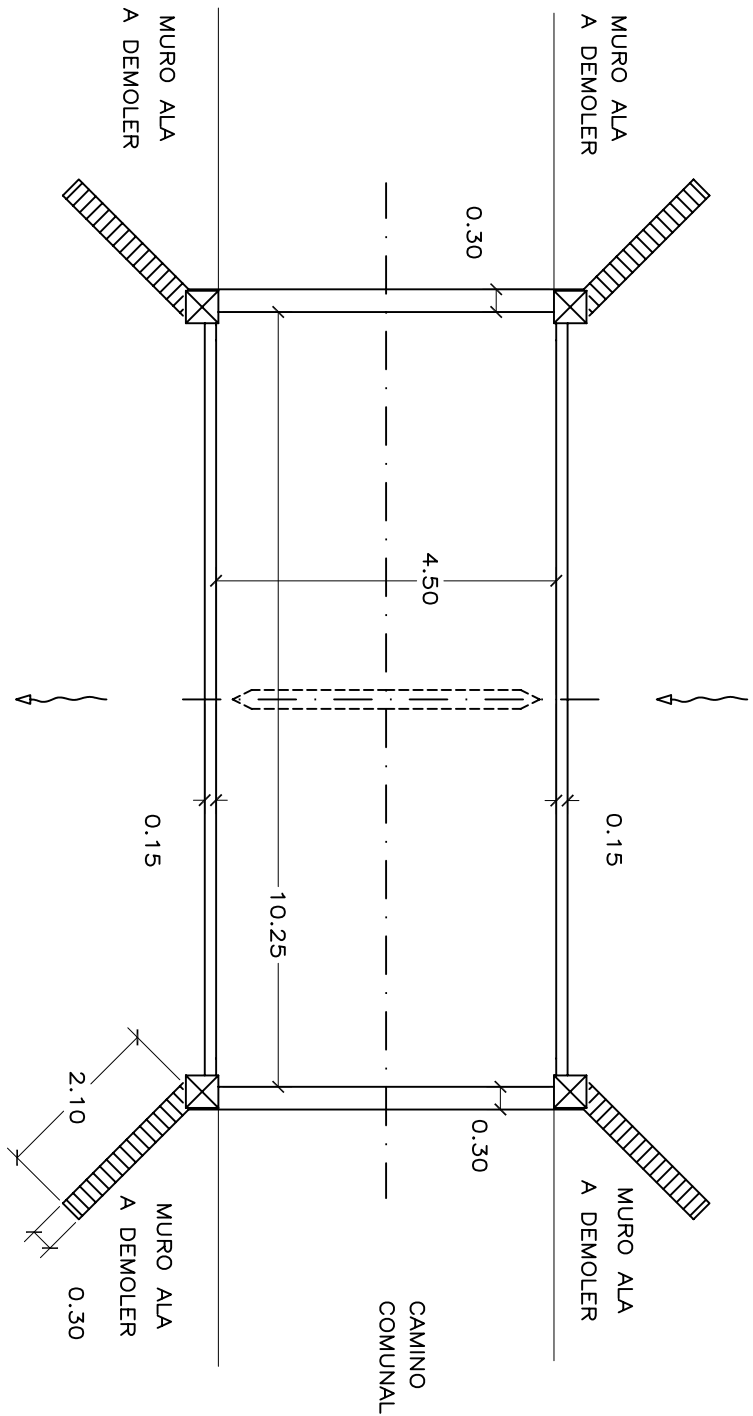
## CONDICION ACTUAL

1. ESTRIBOS EN BUEN ESTADO
2. SOCAVACION BASE PILA
3. MURO DE ALA FISURADO

1. DEMOLER MURO DE ALA
2. RESTITUIRLO CON FUNDACION DE H° POBRE (H-8)
