CONDICION ACTUAL

ALCANTARILLA N° 4

| OBRAS DE ARTE<br>SOBRE CANAL SALTO GRANDE<br>REACONDICIONAMIENTO CANAL SALTO<br>REPARACION ALCANTARILLA N°4<br>PROGRESIVA 4,307km. | |

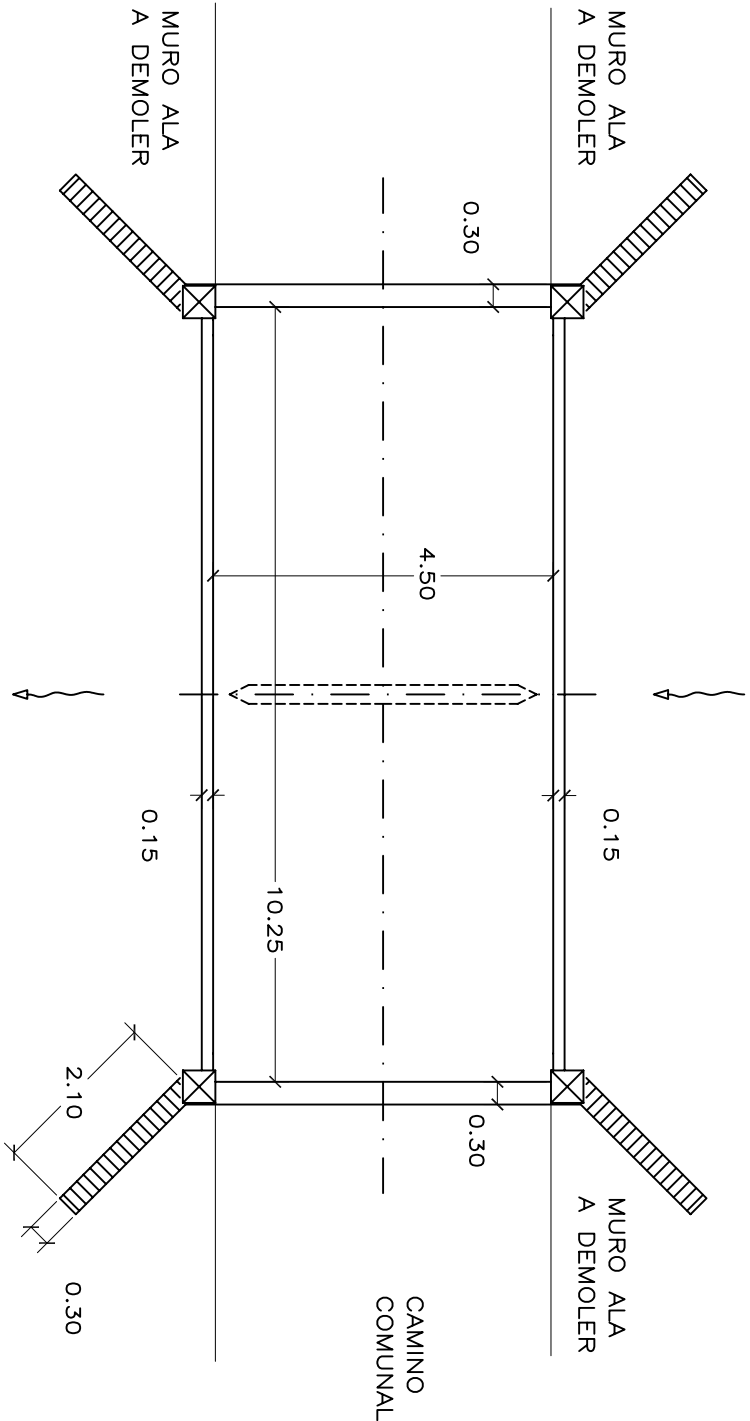
- 1. ESTRIBOS A SUBMURAR
- 2. SOCAVACION BASE PILA
- 3. MUROS DE ALA FISURADOS

- 1. DEMOLER MURO DE ALA
- 2. RESTITUIRLO CON FUNDACION DE H° POBRE (H-8)

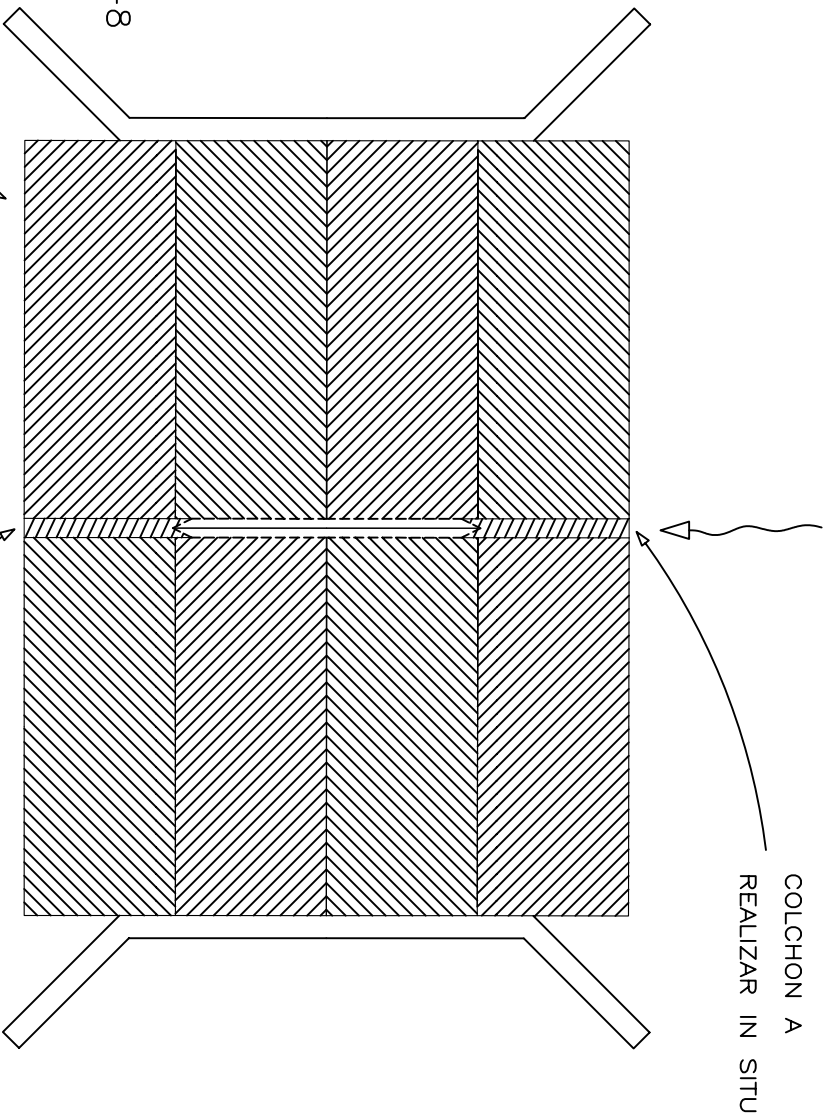
4. PROTECCION CON COLCHONES RENO

COLCHONES TIPO RENO  
LARGO 6.00m  
ANCHO 2.00m  
ESPESOR 0.17m  
PIEDRA 70 o 100 mm
