| MINISTRO: ING. ALBERTO JOAQUIN | OBRA: OBRAS DE ARTE | |
| DIRECTOR GRAL. de PROYECTOS | REACONDICIONAMIENTO CANAL SALTO GRANDE<br>REPARACION ALCANTARILLA N°9<br>PROGRESIVA 6,203km. | |
| PLANO N°: 21 | | |

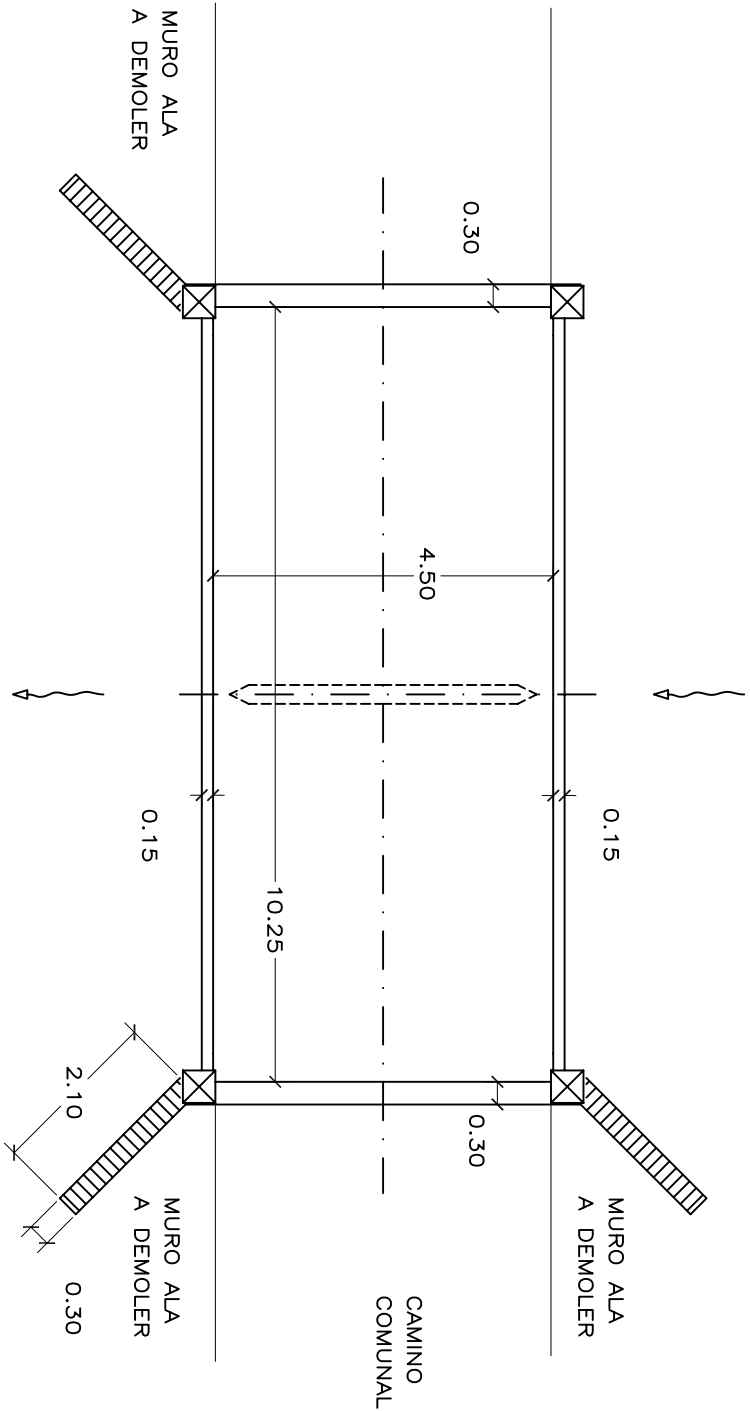
ALCANTARILLA N° 9

CONDICION ACTUAL

- 1. ESTRIBOS EN BUEN ESTADO
- 2. SOCAVACION BASE PILA
- 3. MUROS DE ALA FISURADOS

- 1. DEMOLER MURO DE ALA
- 2. RESTITUIRLO CON FUNDACION DE H° POBRE (H-8)
