OBRAS DE ARTE SALTO GRANDE

REACONDICIONAMIENTO CANAL SALTO GRANDE

REPARACION ALCANTARILLA N°11

PROGRESIVA 7,204km.

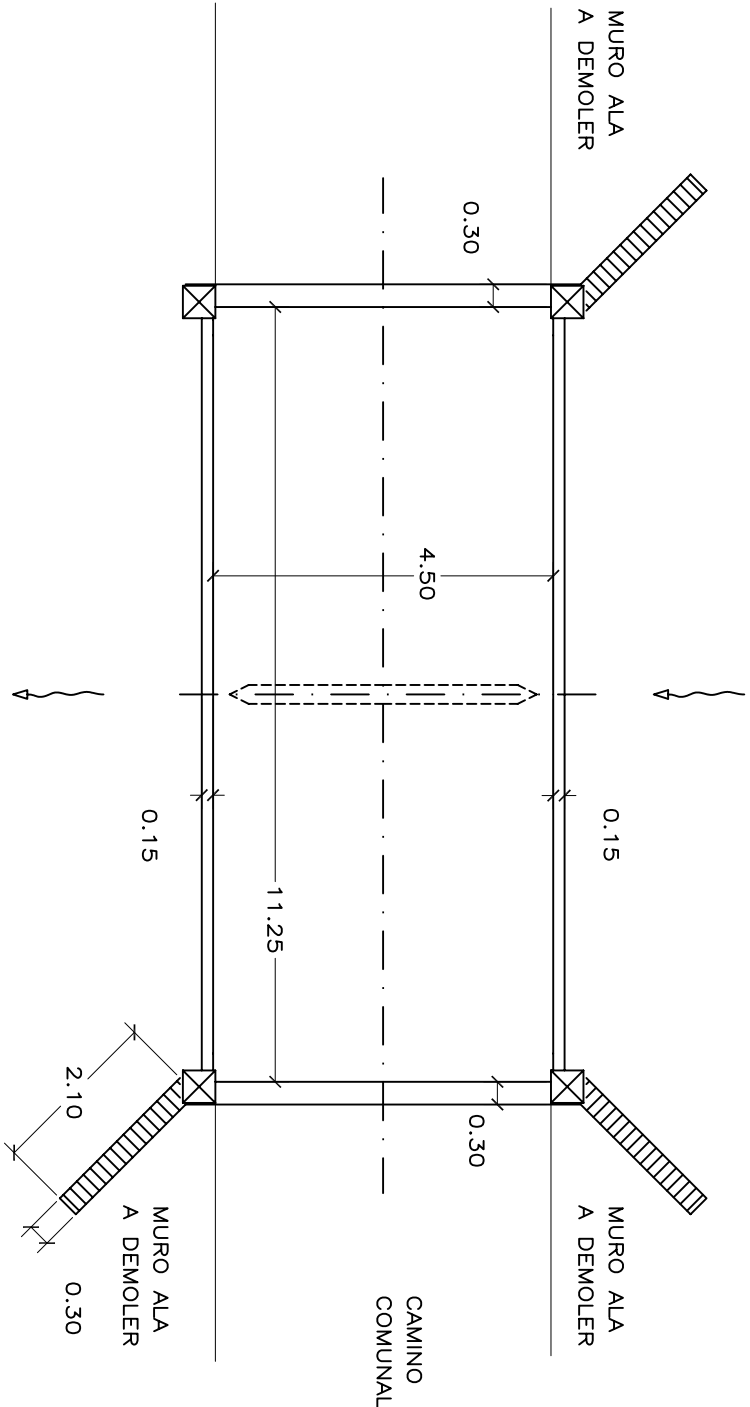
ALCANTARILLA N° 11

CONDICION ACTUAL

- 1. SOCAVACION ESTRIBOS
- 2. SOCAVACION BASE PILA
- 3. MUROS DE ALA FISURADOS

- 1. DEMOLER MUROS DE ALA
- 2. RESTITUIRLO CON FUNDACION DE H° POBRE (H-8)

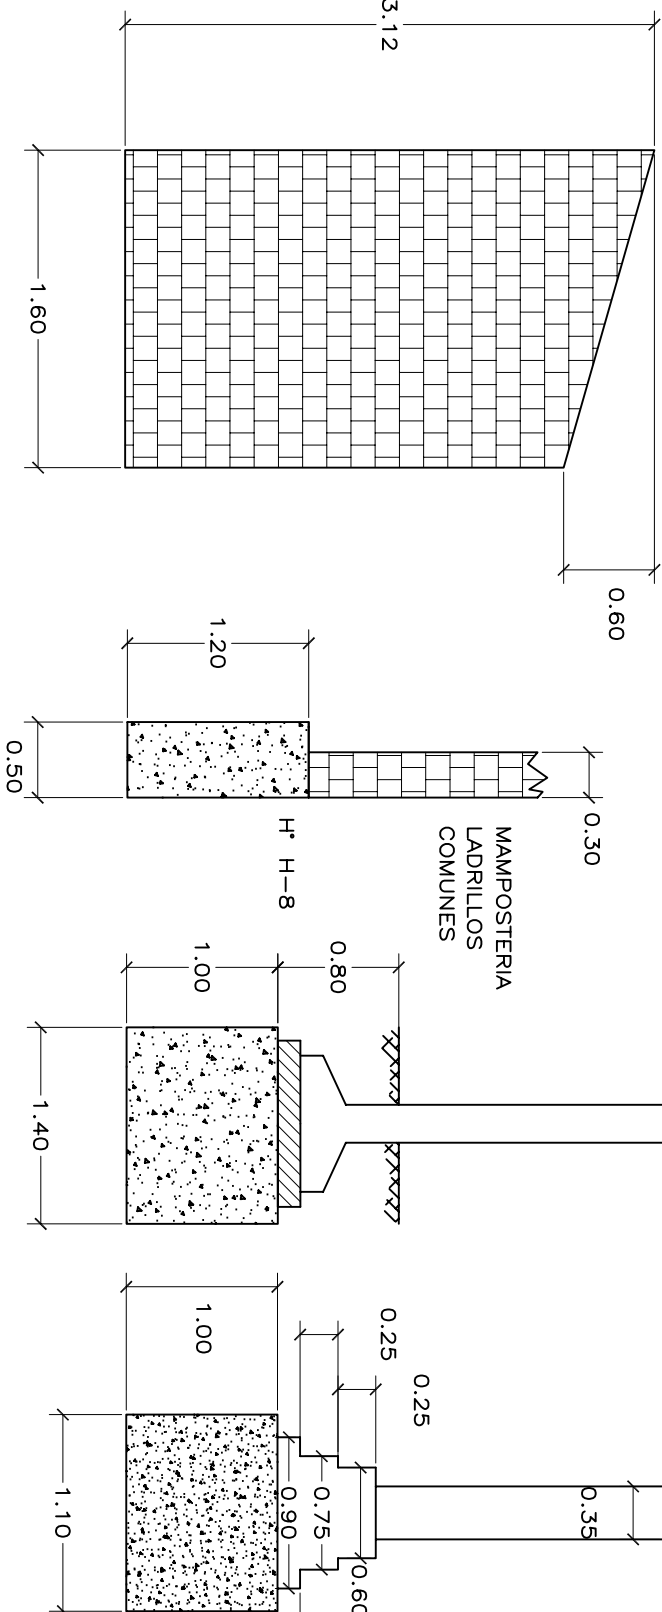
3. SUBMURAR PILA Y ESTRIBOS

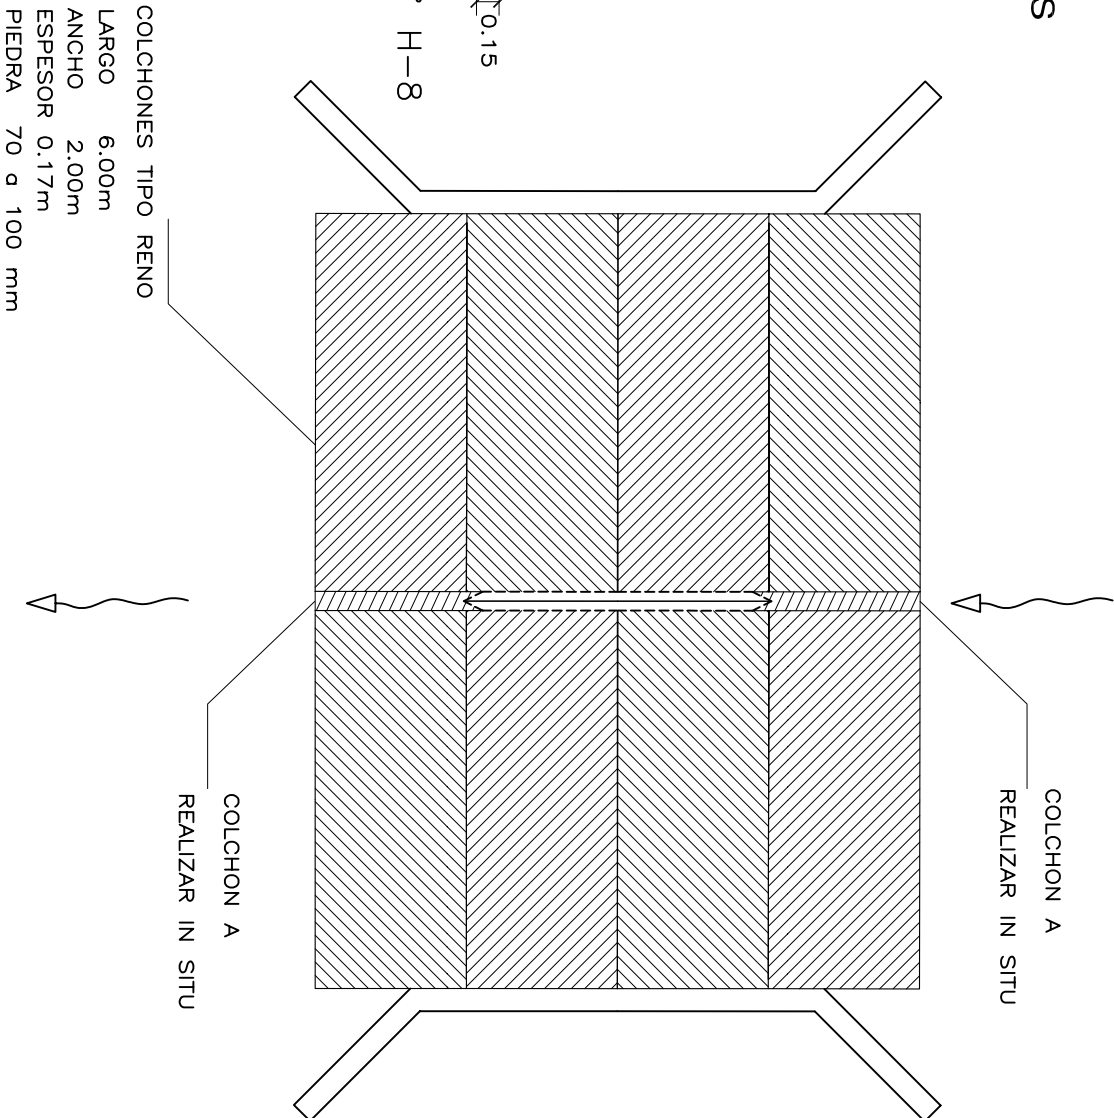
4. PROTECCION CON COLCHONES RENO

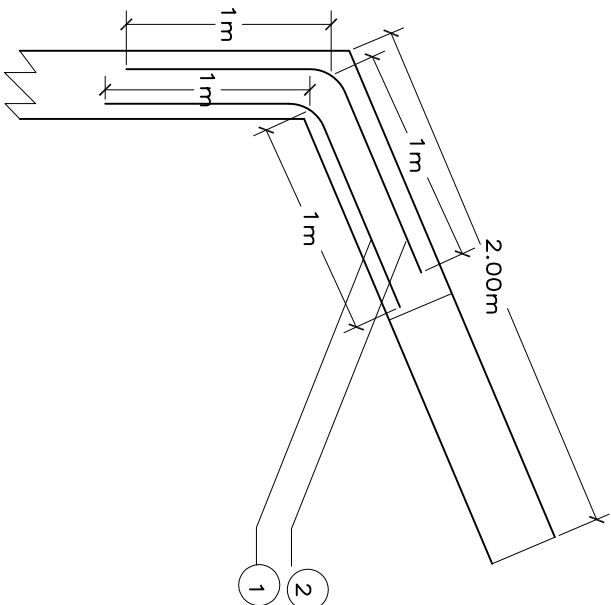
DOBLADO DE HIERROS UNION ESTRIBO-ALA
