ALCANTARILLA N° 14

| DIR. PCIAL. de EVAL., ESTUDIOS Y PROYECTOS | | OBRAS DE ARTE SALTO GRANDE | |
| ING. PABLO CACIK | | REACONDICIONAMIENTO CANAL SALTO GRANDE | |
| DIRECTOR GRAL. de PROYECTOS | | REPARACION ALCANTARILLA N°14 | |

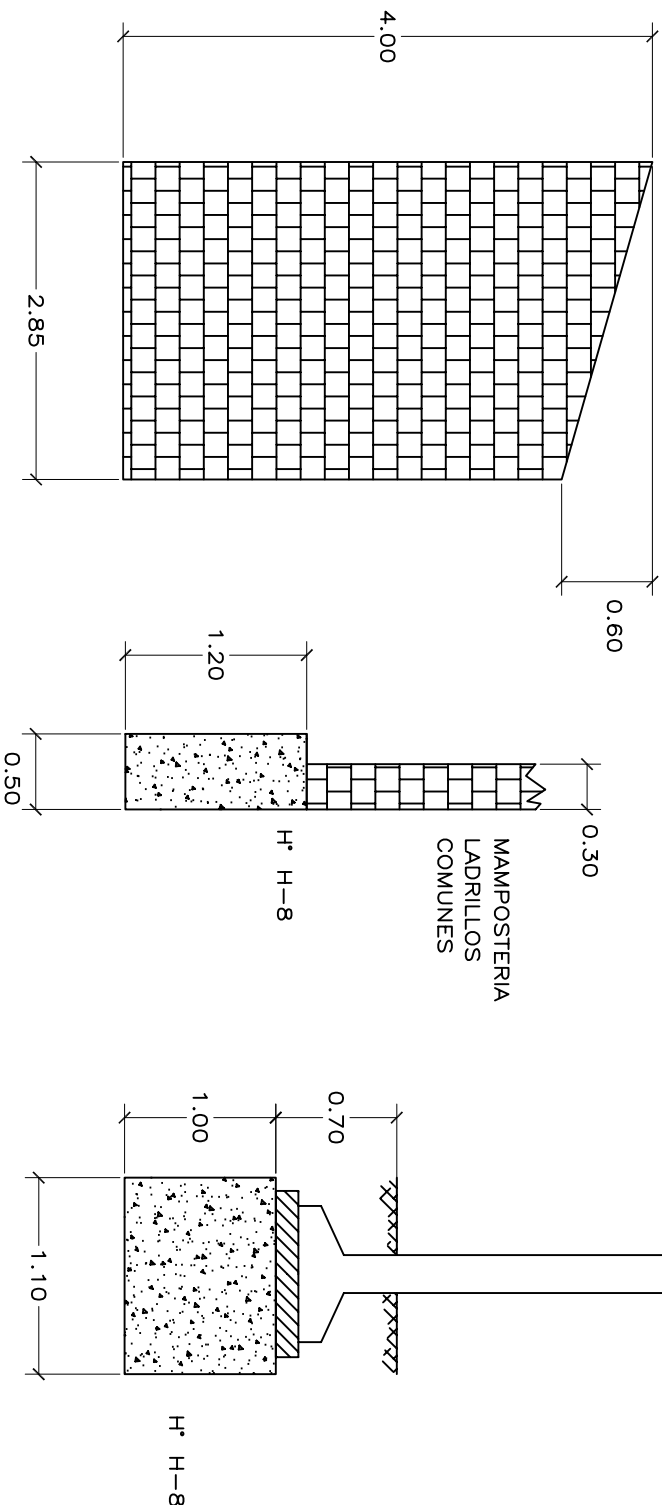
3. SUBMURAR PILA
