OBRAS DE ARTE

REACONDICIONAMIENTO CANAL SALTO GRANDE

REPARACION ALCANTARILLA N°15

PROGRESIVA 9,951km.

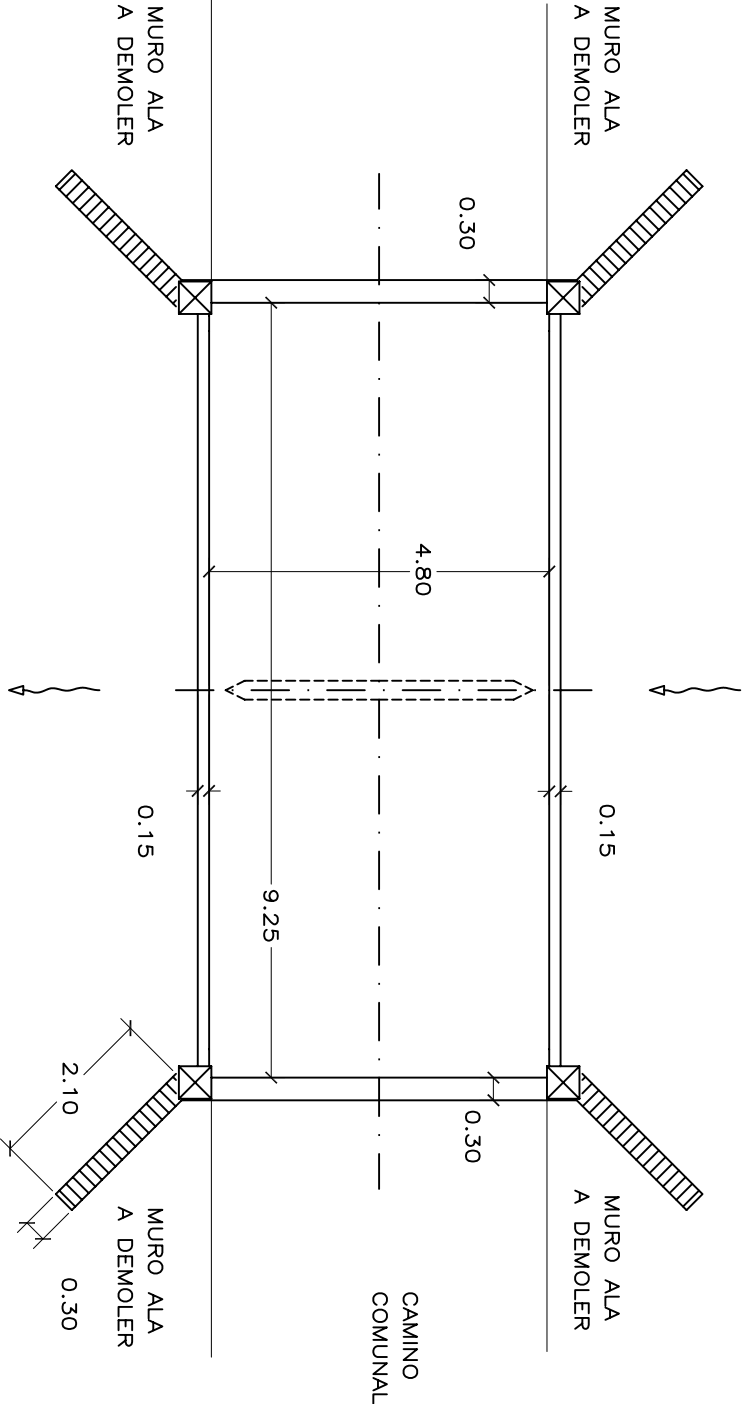
ALCANTARILLA N° 15

CONDICION ACTUAL

- 1. ESTRIBOS EN BUEN ESTADO
- 2. SOCAVACION BASE PILA
- 3. MUROS DE ALA FISURADO

- 1. DEMOLER MUROS DE ALA
- 2. RESTITUIRLO CON FUNDACION DE H° POBRE (H-8)

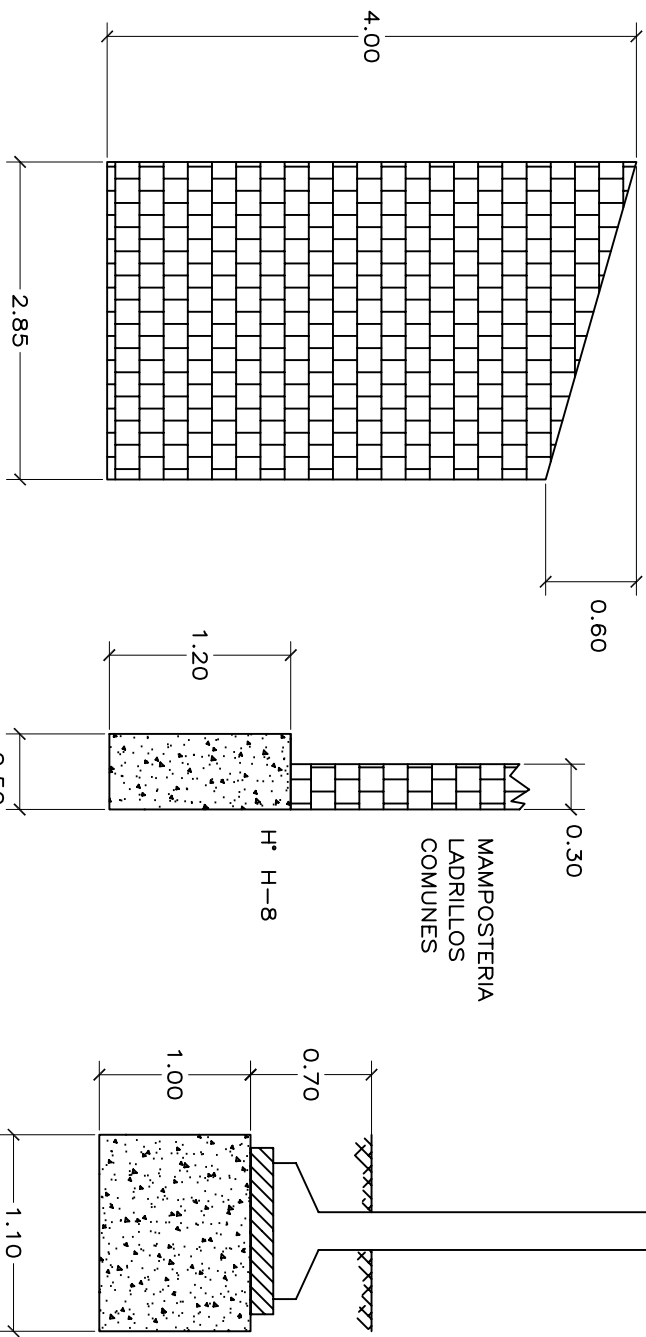
PROPUESTA

4. PROTECCION CON COLCHONES RENO
