CONDICION ACTUAL

ALCANTARILLA N° 17

| MINISTRO: ING. ALBERTO JOAQUIN | OBRA:<br><br>OBRAS DE ARTE<br>SOBRE CANAL SALTO GRANDE<br>REACONDICIONAMIENTO CANAL SALTO GRANDE<br>REPARACION ALCANTARILLA N°17<br>PROGRESIVA 10,520km. | | |

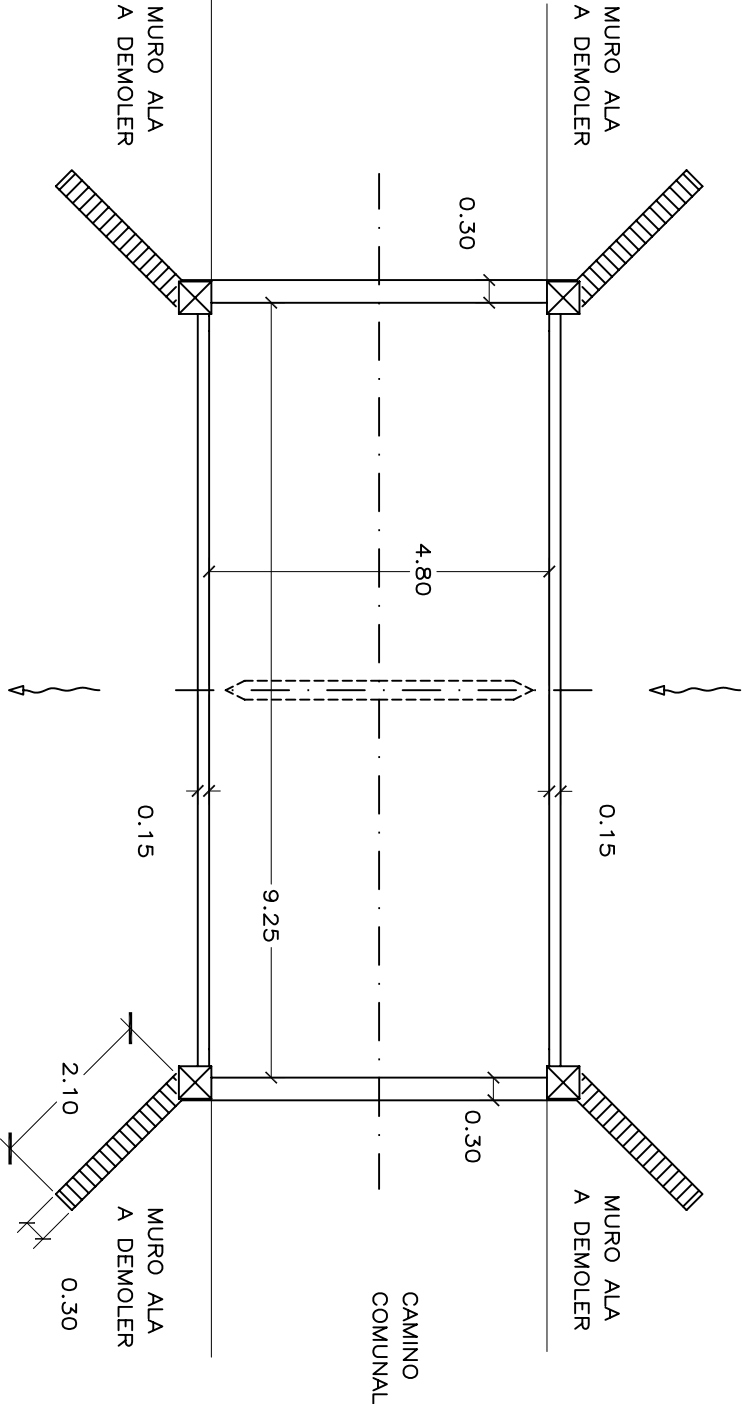
- 1. ESTRIBOS EN BUEN ESTADO
- 2. SOCAVACION BASE PILA
- 3. MUROS DE ALA FISURADO

- 1. DEMOLER MUROS DE ALA
- 2. RESTITUIRLO CON FUNDACION DE H° POBRE (H-8)

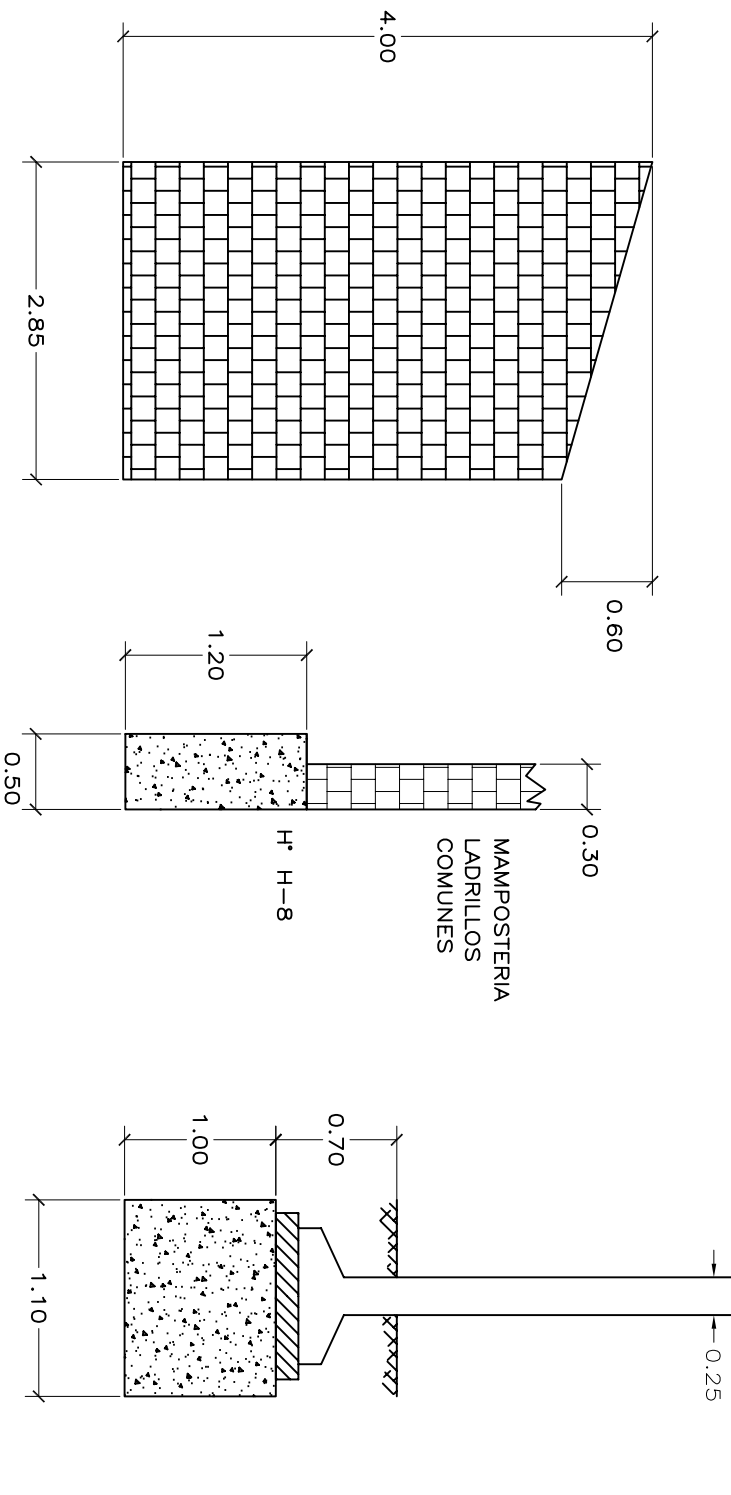
PROPUESTA

4. PROTECCION CON COLCHONES RENO
