| <p align="center"><b>PROVINCIA DE SANTA FE</b><br/><b>MINISTERIO DE ASUNTOS HÍDRICOS</b><br/><b>SUBSECRETARÍA DE GESTIÓN Y PLANIFICACIÓN</b></p> | | |
| <p align="center"><b>OBRAS DE ARTE</b><br/><b>SOBRE CANAL SALTO GRANDE</b><br/><b>RECONDICIONAMIENTO CANAL SALTO GRANDE</b><br/><b>REPARACION ALCANTARILLA N°22</b><br/><b>PROGRESIVA 15,786km.</b></p> | | |
| <p><b>SEPTIEMBRE 2005</b></p> | <p><b>1:50</b><br/><b>1:100</b></p> | <p><b>30</b></p> |

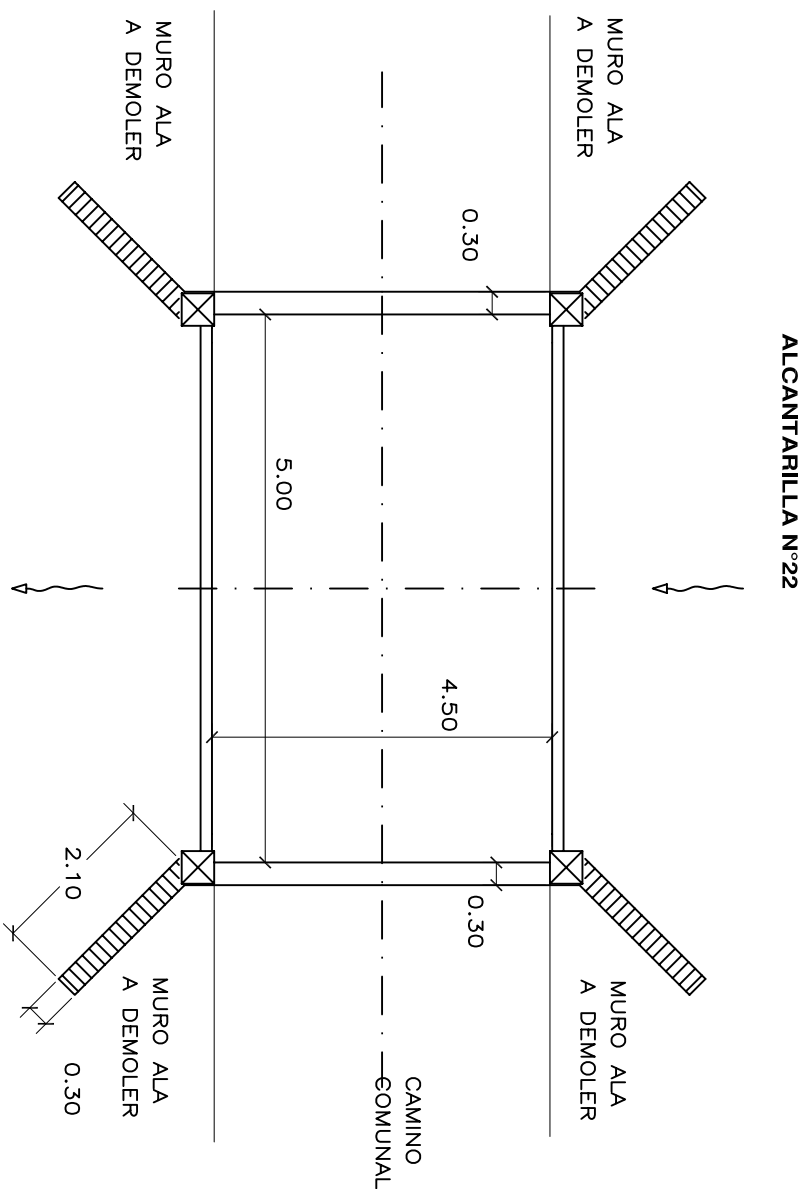
## CONDICION ACTUAL

1. ESTRIBOS EN BUEN ESTADO
2. MUROS DE ALA FISURADOS

1. DEMOLER MUROS DE ALA
2. RESTITUIRLO CON FUNDACION DE H° POBRE (H-8)
